# **Begleitende Untersuchungen zur praktischen Anwendung eines 2-stufigen bepflanzten Bodenfilters**

Bundesministerium für Land- und Forstwirtschaft, Umwelt und Wasserwirtschaft,  
Sektion VII Wasser  
Marxergasse 2, 1030 Wien

Wien, Oktober 2013

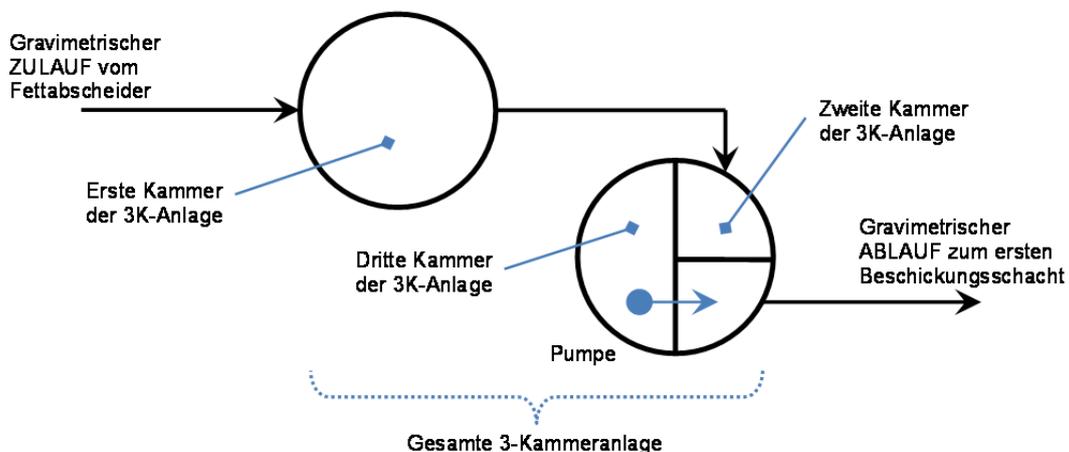
Die Küchenabwässer werden über einen Fettabscheider in einen Grobentschlammungsschacht (der gesamte Schacht entspricht der „ersten Kammer“ einer 3-Kammer-Absetzanlage, siehe Abbildung 1) geleitet. Eine nachgeschaltete, kommerziell erhältliche Dreikammergrube wurde zum Pufferspeicher umgerüstet, der kurzzeitig auftretende Wochenendspitzen auffängt. Eine in der zweiten Kammer der Dreikammergrube (entspricht der „dritten Kammer“ einer 3-Kammer-Absetzanlage) positionierte Fäkalientauchpumpe wird mit Schwimmer und Zeitpausenrelais derart gesteuert, dass eine definierte Abwassermenge in die dritte Kammer der Dreikammergrube gepumpt wird. Von dort läuft das Abwasser gravimetrisch in den Beschickungsschacht zum ersten Bodenfilter ab.

Abbildung 1: Schema der mechanischen Vorreinigung.

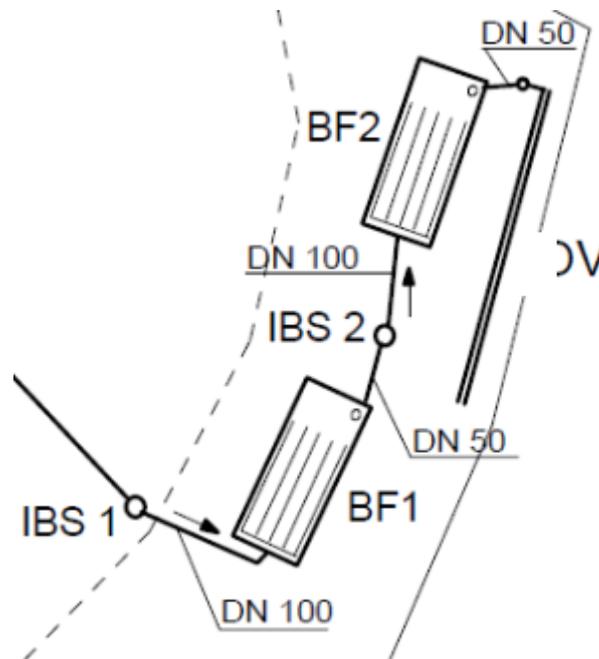
Die biologische Reinigung der Abwässer erfolgt über eine 2-stufige, vertikal durchströmte, intermittierend beschickte Bodenfilteranlage. Bodenfilter 1 (BF1) und Bodenfilter 2 (BF2) sind in Serie geschaltet (Abbildung 2). Von der Dreikammergrube wird das vorgereinigte Wasser in einen Beschickungsschacht geleitet und intermittierend auf Bodenfilter BF1 flächig verteilt. Von dort wird das biologisch vorgereinigte Abwasser über einen zweiten Beschickungsschacht auf Bodenfilter BF2 geleitet. Der biologisch gereinigte Ablauf wird anschließend über ein Verrieselungsbeet in den Untergrund geleitet. Der Aufbau der Bodenfilter und des Verrieselungsbeets ist in Tabelle 1 zusammengefasst.

Abbildung 2: Schema der Anlage Bärenkogelhaus (BF = Bodenfilter; V = Verrieselungsbeet; IBS = Intervallbeschickungsschacht)

Die Bodenfilteranlage wurde für 40 EW dimensioniert (derzeitige Bewohner: 4 EW; Gasthausbetrieb: 14 EW; Gästebetten: 16 EW; Reserve: 6 EW). Der angenommene maximale und mittlere Schmutzwasseranfall war 6000 L/d (150 L/EW/d) bzw. 4000 L/d (100 L/EW/d). Für die 2-stufige Bodenfilteranlage wäre daher bei einer spezifischen Oberfläche von 2 m<sup>2</sup>/EW eine Fläche von 80 m<sup>2</sup> nötig. Die beiden Stufen des Bodenfilters

wurden mit einer Oberfläche von je 49.4 m<sup>2</sup> (10.5 m x 4.7 m) geplant. Dadurch beträgt die spezifische Oberfläche der Gesamtanlage 2.47 m<sup>2</sup>/EW.

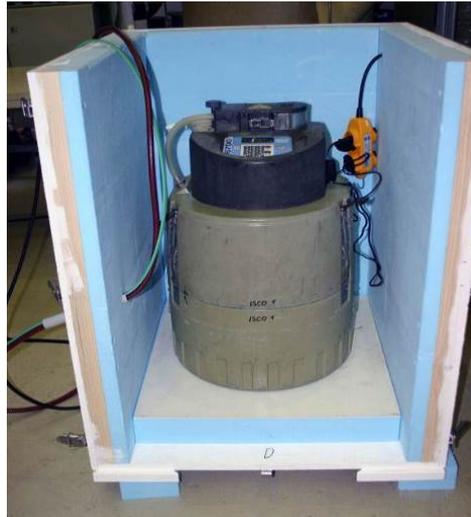
Für die Probenahme im Februar 2012 wurden isolierte Boxen für die automatischen Probenehmer gebaut (Abbildung 3), die sowohl das Einfrieren der Schläuche für die Probenahme, als auch der mit Wasser benetzten Teile des Probenehmers verhinderten. Eine elektrische Heizung regulierte die Temperatur innerhalb der Thermobox im Winter auf rund 10°C.

Abbildung 3: Thermobox für die automatischen Probenehmer.

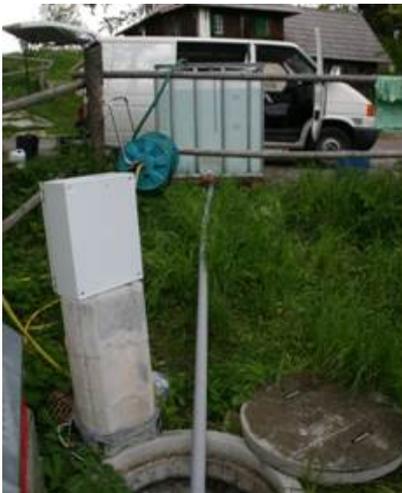
Im Mai 2012 wurden zusätzlich zwei Tracerversuche durchgeführt (Start der Versuche war am 8. bzw. am 25. Mai 2012). Dabei wurde der Tracer (KCl) extern in einem 1 m<sup>3</sup> Tank angerührt und eine extra Beschickung durchgeführt (Abbildung 4). Um auch nach der erfolgten Tracerbeschickung eine regelmäßige hydraulische Belastung der Anlage zu gewährleisten, wurde anschließend im Gasthaus ein Wasserhahn geöffnet. Während der Tracerversuche wurden neben den elektrischen Leitfähigkeiten der Wässer auch die Ablaufmengen aus den beiden Beeten mit einem MID online gemessen (Abbildung 5).

Abbildung 4: Beschickung mit Tracer aus einem 1 m<sup>3</sup> Tank.

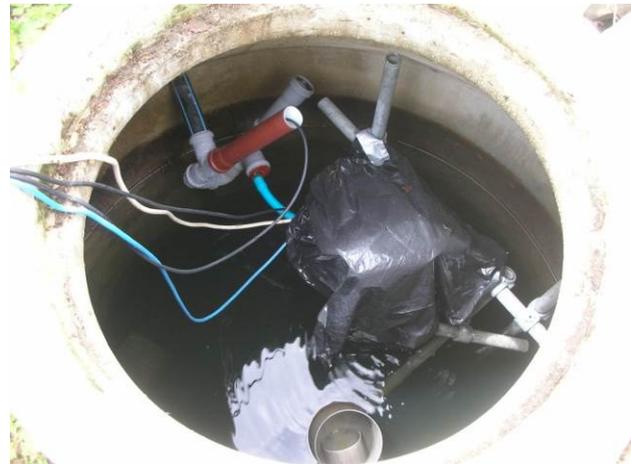
Abbildung 5: Mengenummessung im Ablaufschacht.

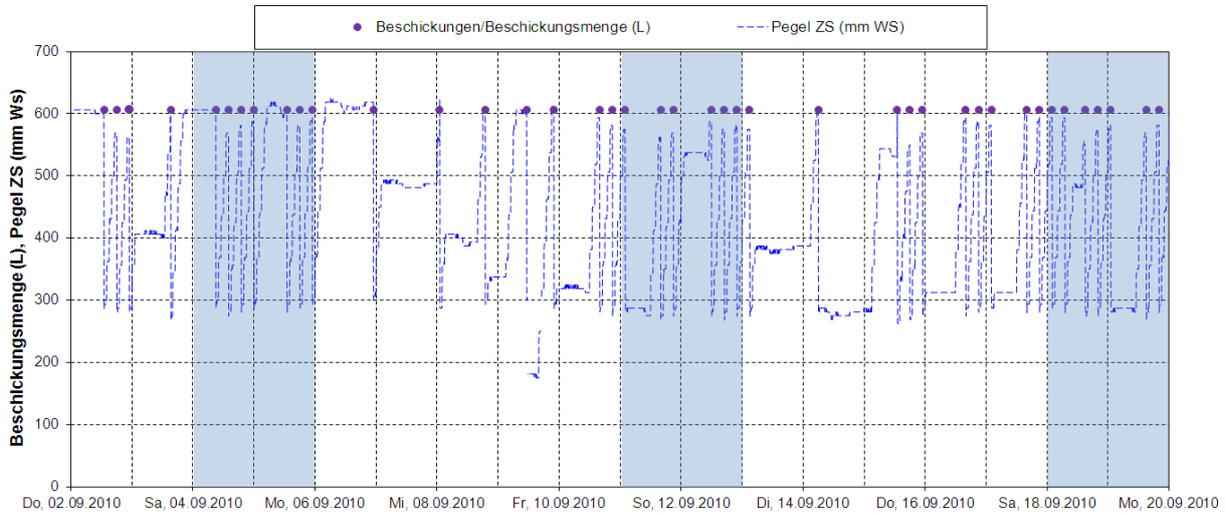
Abbildung 6 zeigt einen typischen Beschickungsverlauf über einen Zeitraum von 18 Tagen im September 2010 (während des Dauerbetriebs des Gasthauses). Anhand der Beschickungen kann man auf die

Öffnungstage und Auslastung des Gasthauses rückschließen. So sind z.B. deutlich die Ruhetage (Montag und Dienstag) und die stärkere Belastung an Wochenenden (grau hinterlegt) erkennbar.

Abbildung 6: Typischer Beschickungsverlauf über einen Zeitraum von 2,5 Wochen.

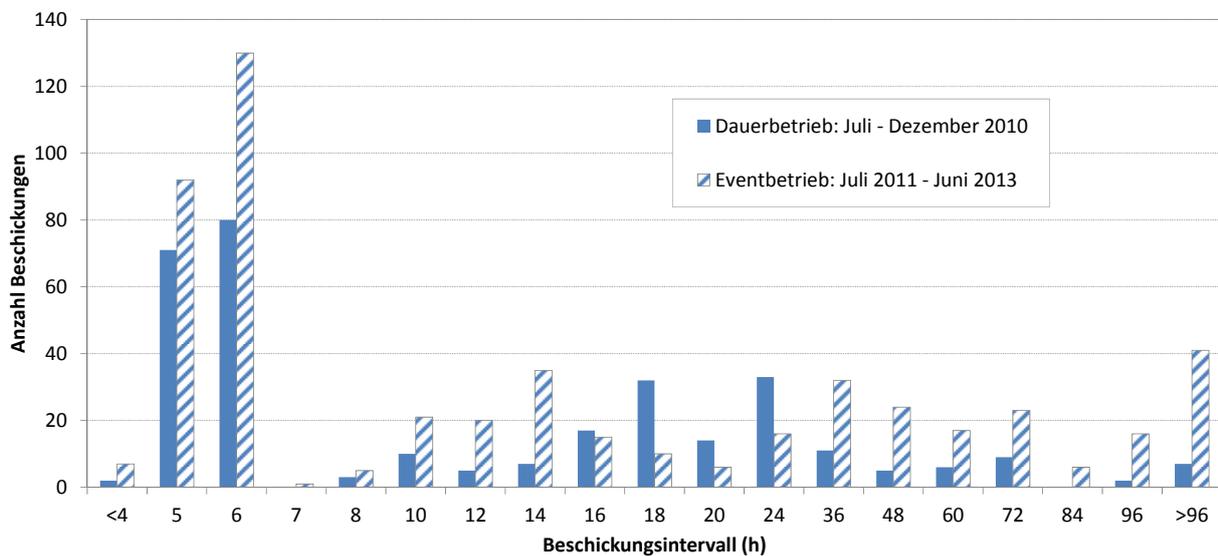
In Abbildung 7 sind die Verteilungen der Beschickungsintervalle von Juli bis Dezember 2010 (Dauerbetrieb des Gasthauses) bzw. Juni 2011 - Juni 2013 (Eventbetrieb des Gasthauses) dargestellt. Während des Eventbetriebs ist eine Zunahme der längeren Beschickungsintervalle festzustellen. Der hohe Anteil an Beschickungen mit einem 14-Stunden Intervall beim Eventbetrieb ist auf einen undichten Wasserhahn in einer Toilette im Februar 2012 zurückzuführen (dadurch wurden ca. 20 Beschickungen verursacht).

Abbildung 7: Verteilung der Beschickungsintervalle bei Dauer- und Eventbetrieb des Gasthauses.

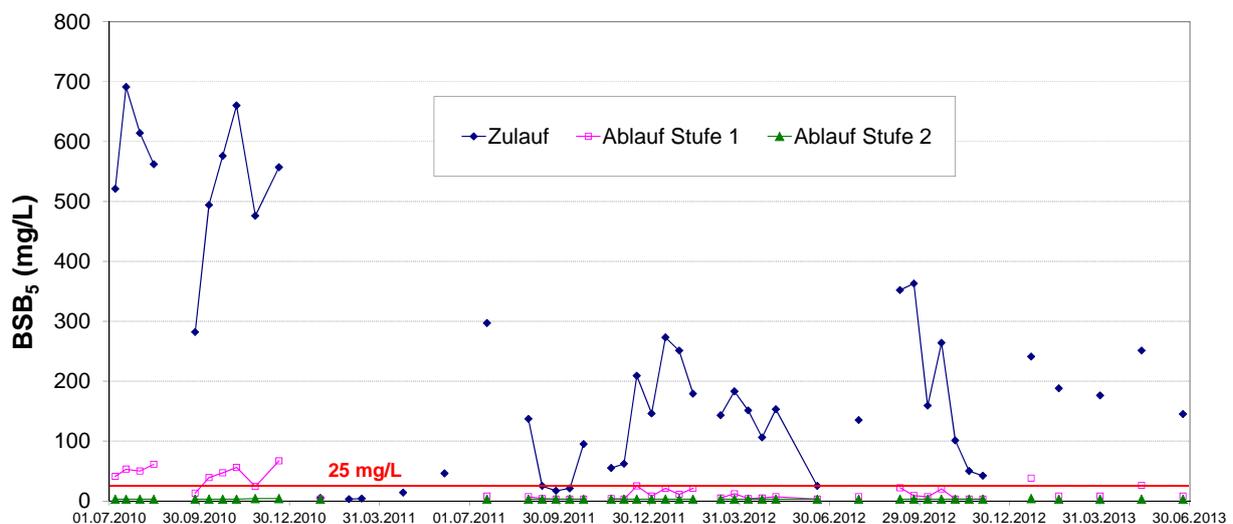
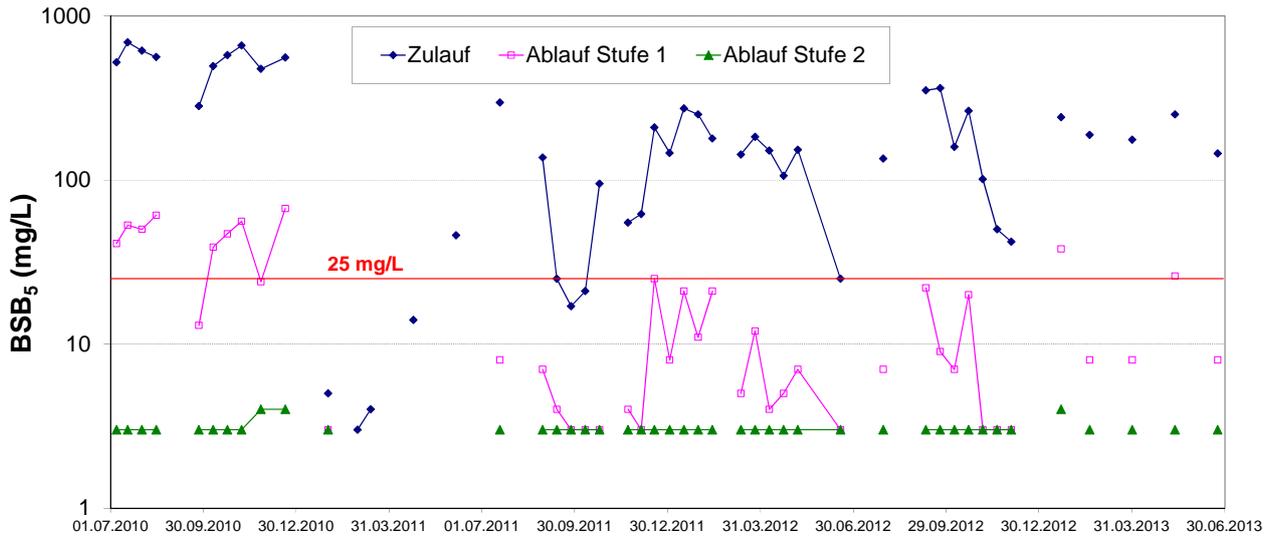
Abbildung 8: BSB<sub>5</sub> – Zu- und Ablaufkonzentrationen

Abbildung 9: BSB<sub>5</sub> – Zu- und Ablaufkonzentrationen (logarithmische Skalierung)

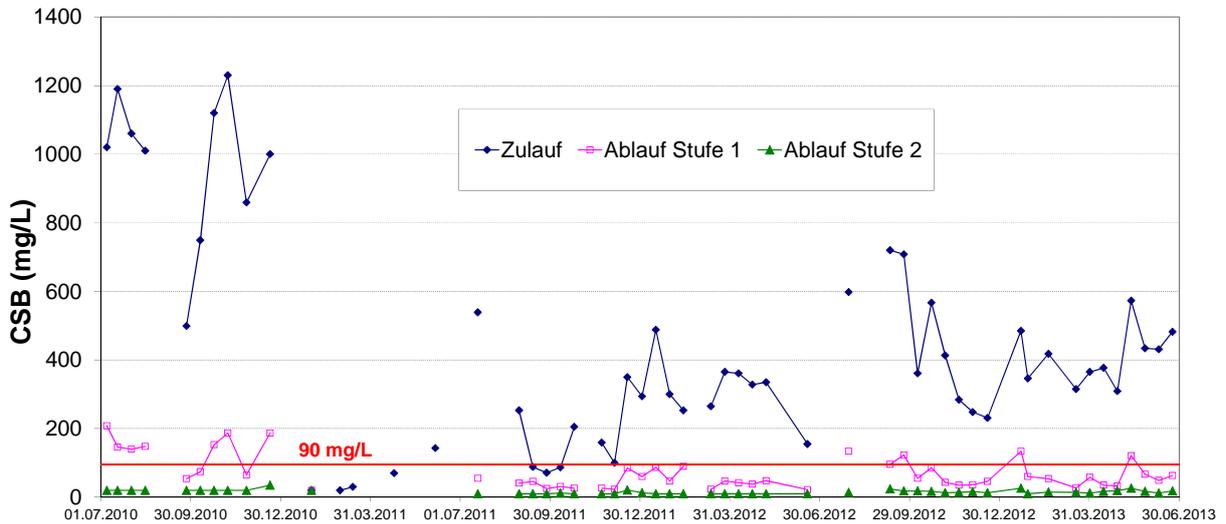
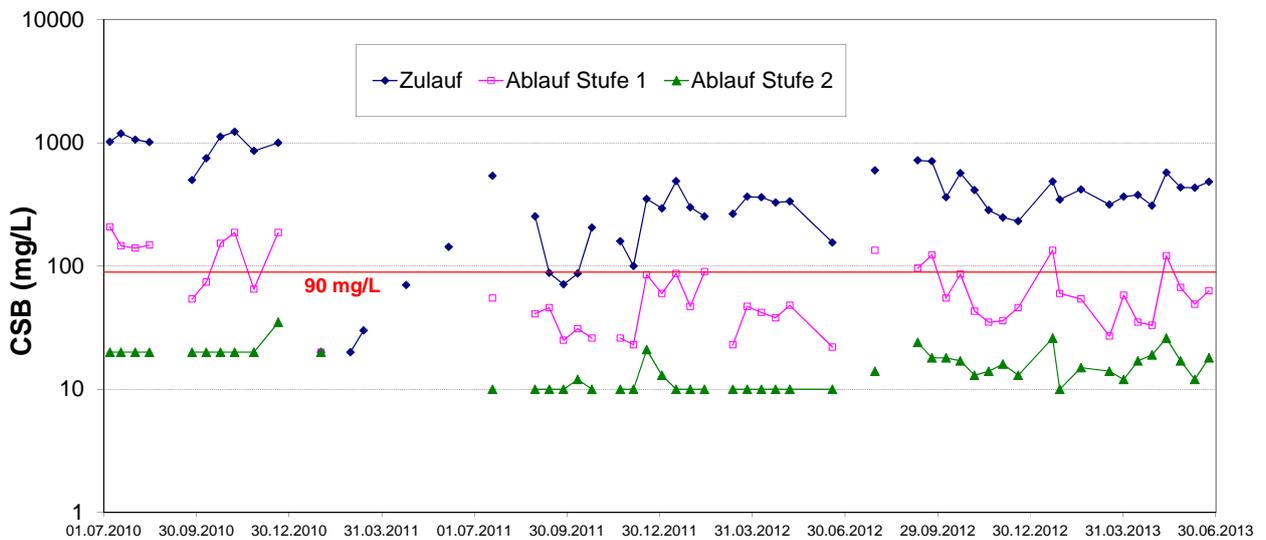
Abbildung 10: CSB – Zu- und Ablaufkonzentrationen

Abbildung 11: CSB – Zu- und Ablaufkonzentrationen (logarithmische Skalierung)

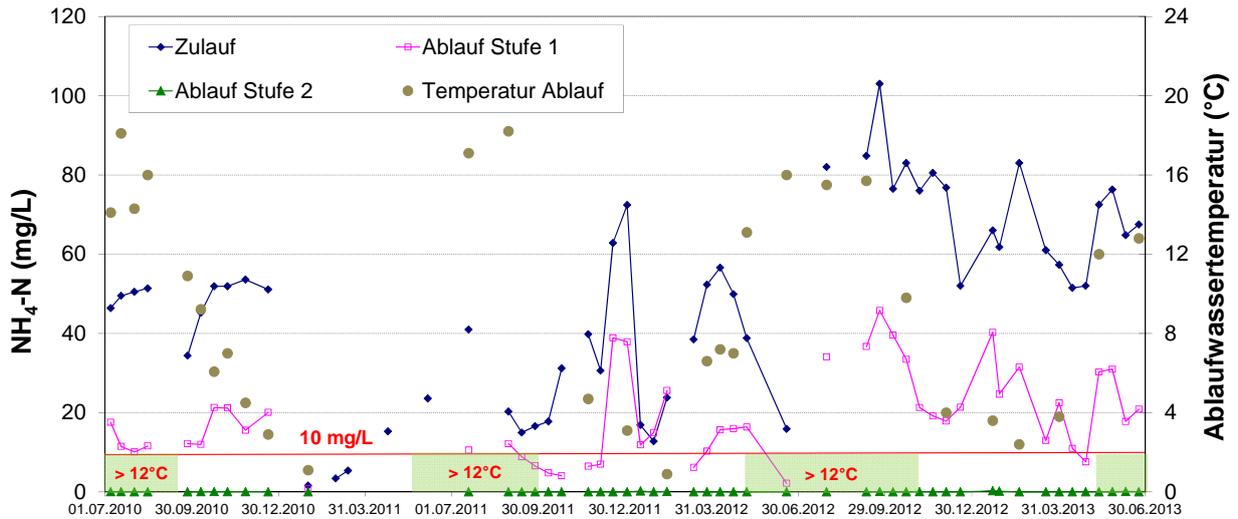
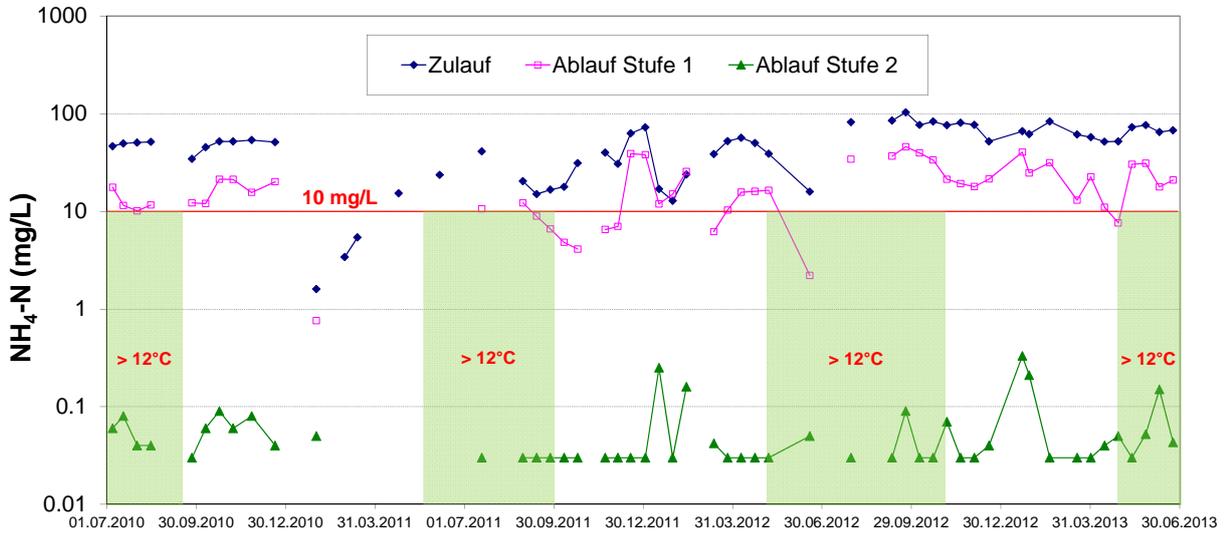
Die NH<sub>4</sub>-N Ablaufkonzentrationen (Abbildung 12 und Abbildung 13) lagen während der gesamten Periode unter 1 mg/L und damit deutlich unter den geforderten 10 mg/L. Auch bei Ablaufwassertemperaturen kleiner 12°C wurde eine Konzentration von 0.4 mg NH<sub>4</sub>-N/L im Ablauf nicht überschritten.

Abbildung 12:  $\text{NH}_4\text{-N}$  – Zu- und Ablaufkonzentrationen

Abbildung 13:  $\text{NH}_4\text{-N}$  – Zu- und Ablaufkonzentrationen (logarithmische Skalierung)

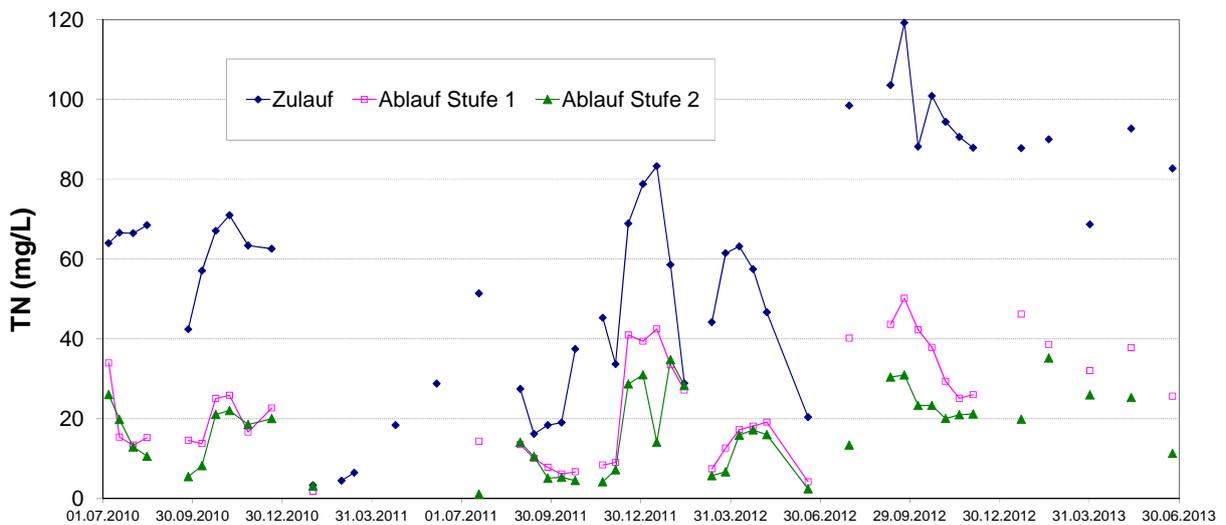
Abbildung 14:  $\text{N}_{\text{ges}}$  – Zu- und Ablaufkonzentrationen

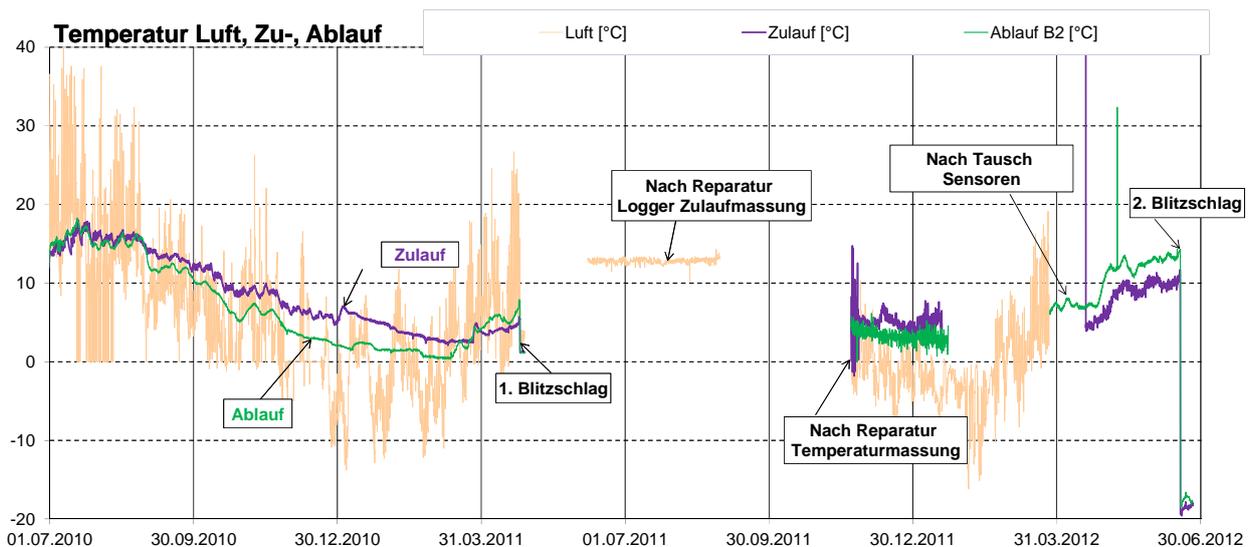
Abbildung 15 zeigt die Lufttemperatur sowie die Wassertemperatur im Zu- und Ablauf der Anlage. In den ersten Monaten war der Temperatursensor für die Luftmessung nicht beschattet. Dadurch kam zu den hohen Spitzen an sonnigen Tagen. Nach dem ersten Blitzschlag Ende April 2011 funktionierte die Lufttemperaturmessung erst wieder ab November 2011, die Messung der Zu- und Ablauftemperatur konnte erst im Frühjahr 2012 wieder funktionsfähig installiert werden. Ende März wurden die defekten Temperatursensoren im Zu- und Ablauf durch jene des Versickerungsbeets ersetzt und funktionierten wieder bis zum 2. Blitzschlag am 17. Juni 2012.

Abbildung 15: Lufttemperatur und Wassertemperatur im Zu- und Ablauf.

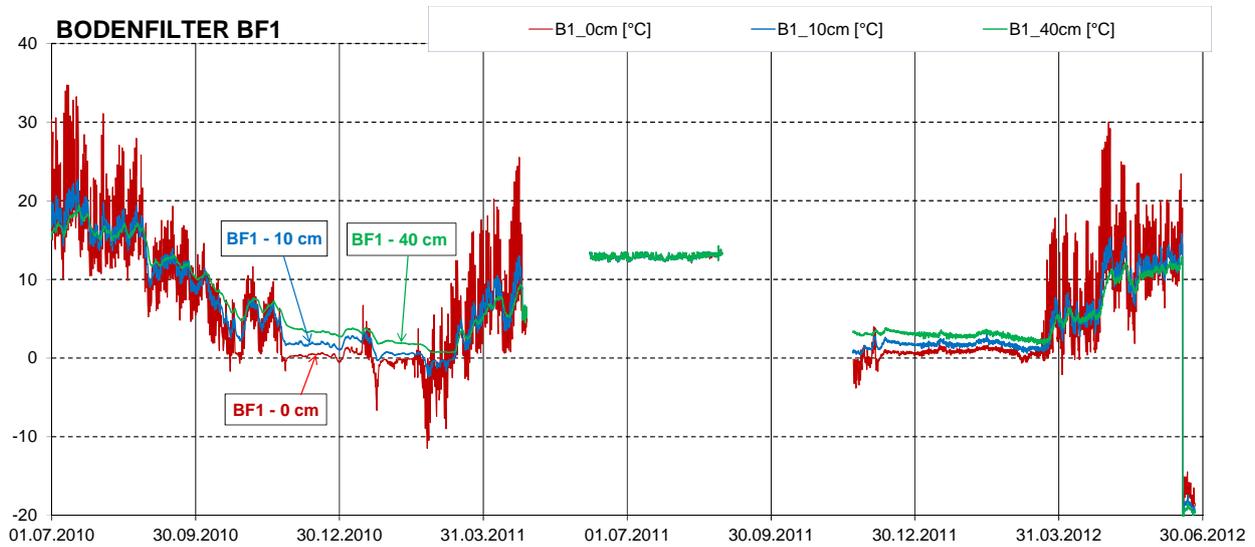
Abbildung 16 zeigt die Temperatur in 0, 10 und 40 cm Tiefe der Hauptschicht von BF1. Die Messung "0 cm Tiefe" stellt die Grenze zwischen Deckschicht und Hauptschicht dar. Bei dieser Messstelle ist der Einfluss der Tagesschwankungen noch deutlich sichtbar. An den Messungen lassen sich auch die Perioden mit

Schneedecke deutlich erkennen. In diesen Perioden sind keine Tagesschwankungen zu erkennen. Im Vergleich zum Winter 2010/11 fallen die im Winter 2011/12 die durch die lange Schneedecke (Mitte Dezember 2011 bis Mitte März 2012) sehr gleichmäßigen Temperaturen im Beet auf.

Abbildung 16: Temperatur in 0, 10 und 40 cm Tiefe der Hauptschicht von BF1.

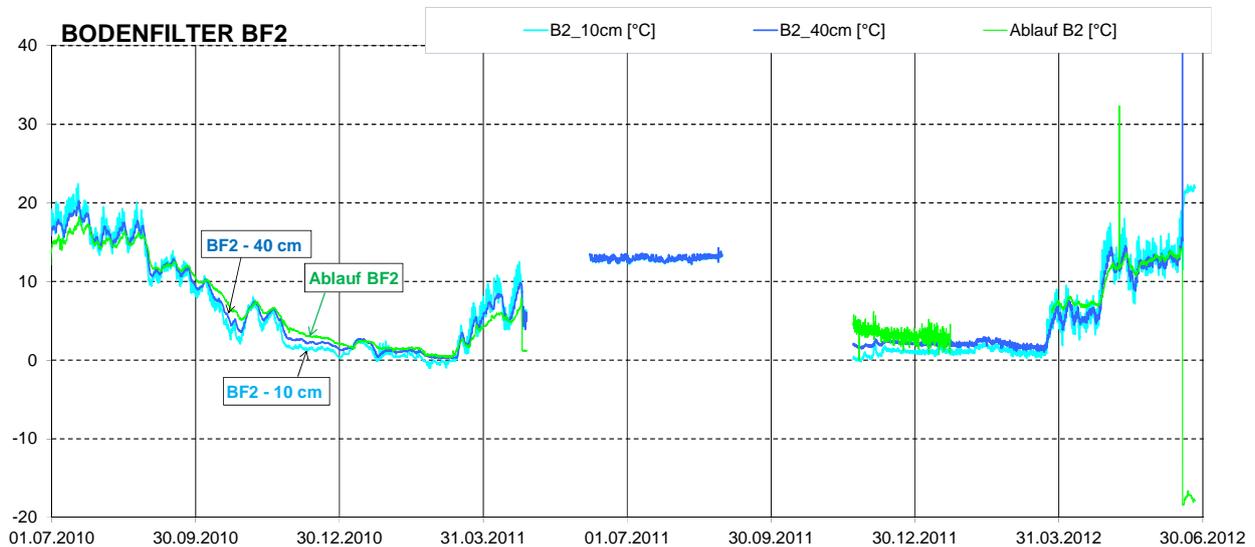
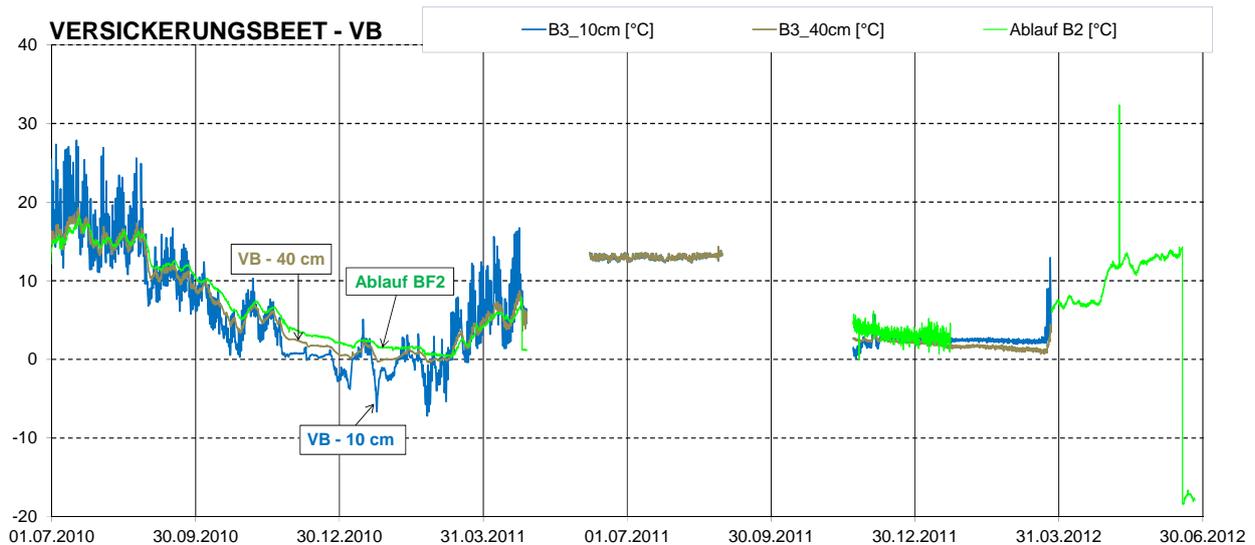
In Abbildung 17 sind die Messungen der Temperatur in 10 und 40 cm Tiefe der Hauptschicht von BF2 sowie die Ablaufwassertemperatur dargestellt, in Abbildung 18 die Temperatur in 10 und 40 cm Tiefe des Versickerungsbeets. Beim Versickerungsbeet, das keine Deckschicht hat, ist in 10 cm Tiefe noch der Einfluss der Sonneneinstrahlung deutlich erkennbar.

Abbildung 17: Temperatur in 10 und 40 cm Tiefe der Hauptschicht und Ablaufwassertemperatur von BF2.

Abbildung 18: Ablaufwassertemperatur von BF2 und Temperatur in 10 und 40 cm Tiefe des Versickerungsbeets.

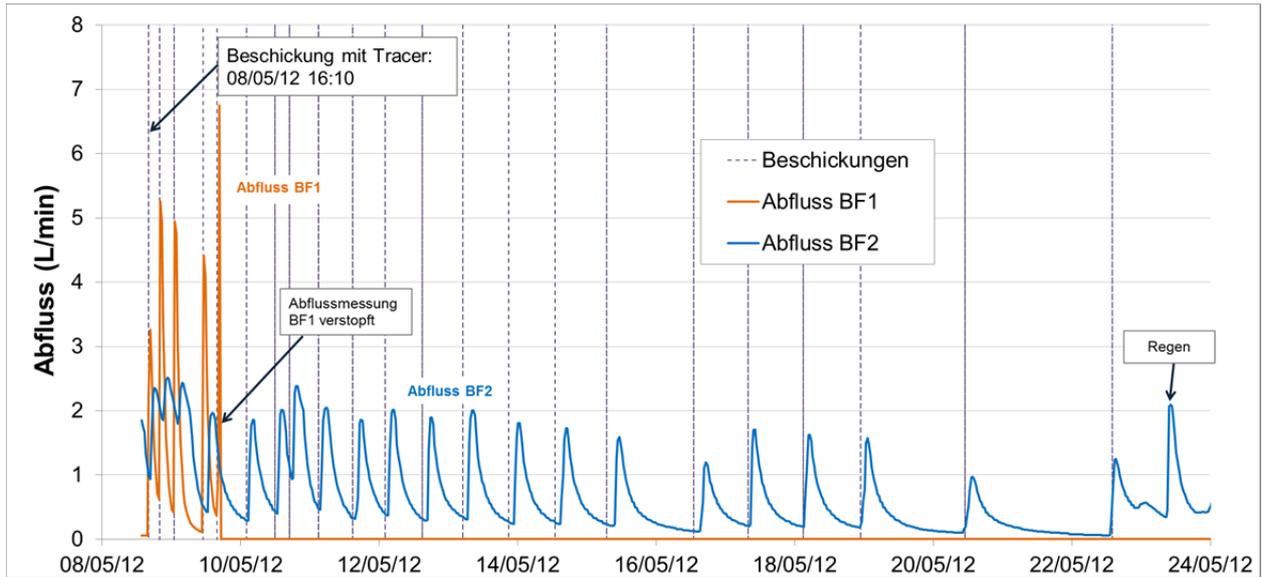
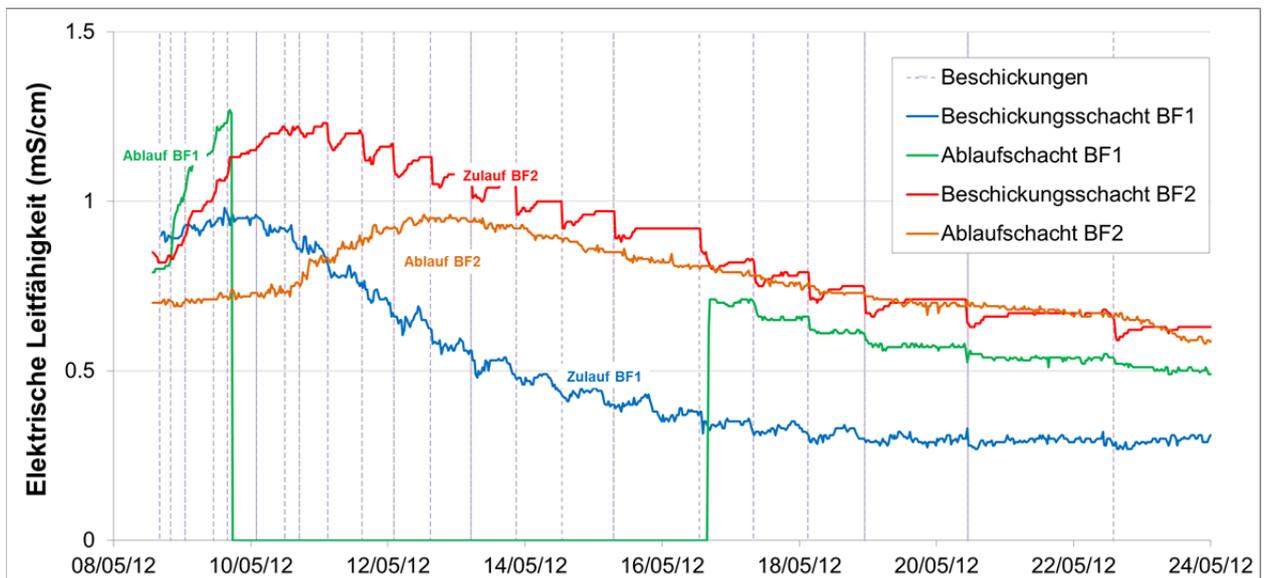
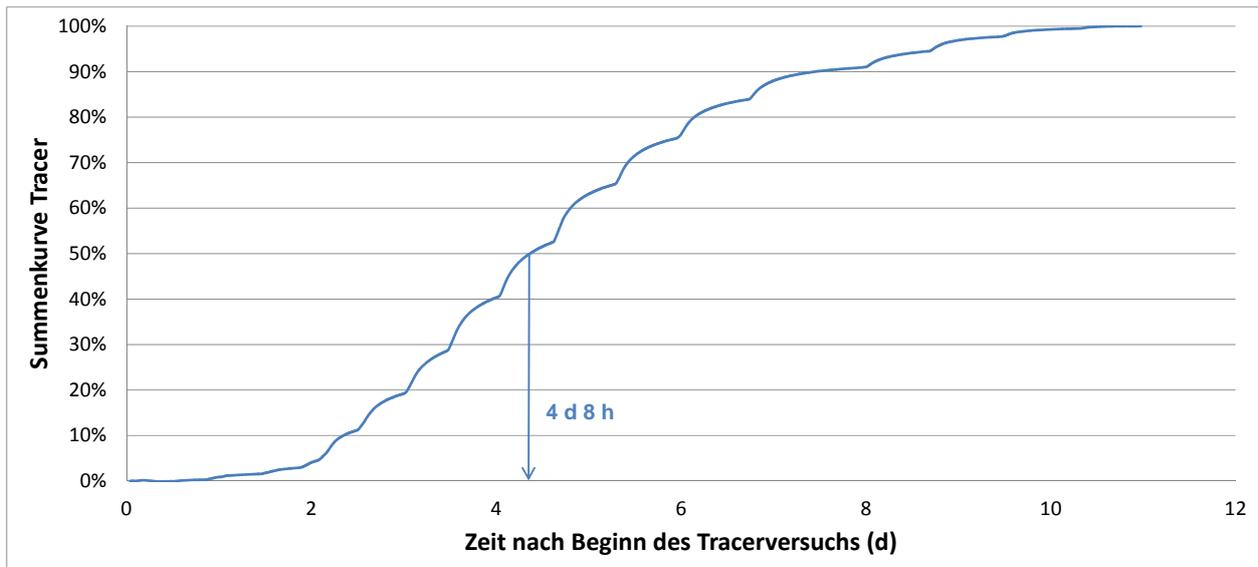
Aufgrund des Ausfalls der on-line Messungen im Ablauf von BF1 konnte die Auswertung des Tracerversuchs nur für den Gesamtablauf erfolgen. Die gemessene hydraulische Verweilzeit betrug 4 Tage 8 Stunden (Abbildung 21). Um ebenfalls die Aufenthaltszeit im BF1 zu stimmen, wurde im Anschluss ein 2. Tracerversuch durchgeführt.

Abbildung 19: Abflussmessung 1. Tracerversuch

Abbildung 20: Elektrische Leitfähigkeit 1. Tracerversuch

Abbildung 21: Summenkurve 1. Tracerversuch

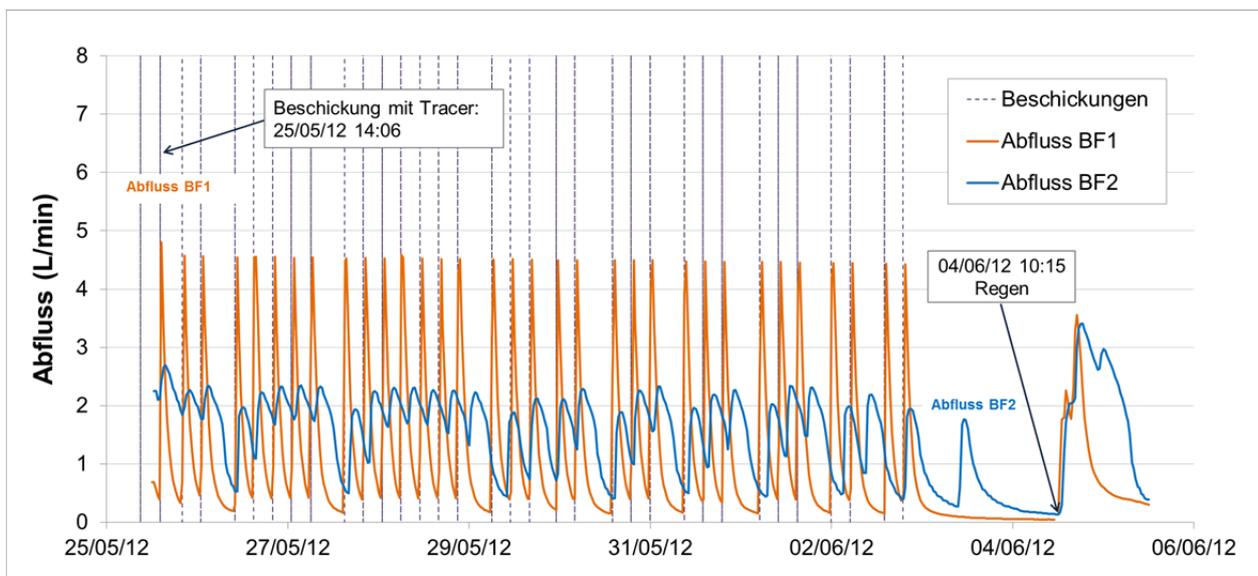
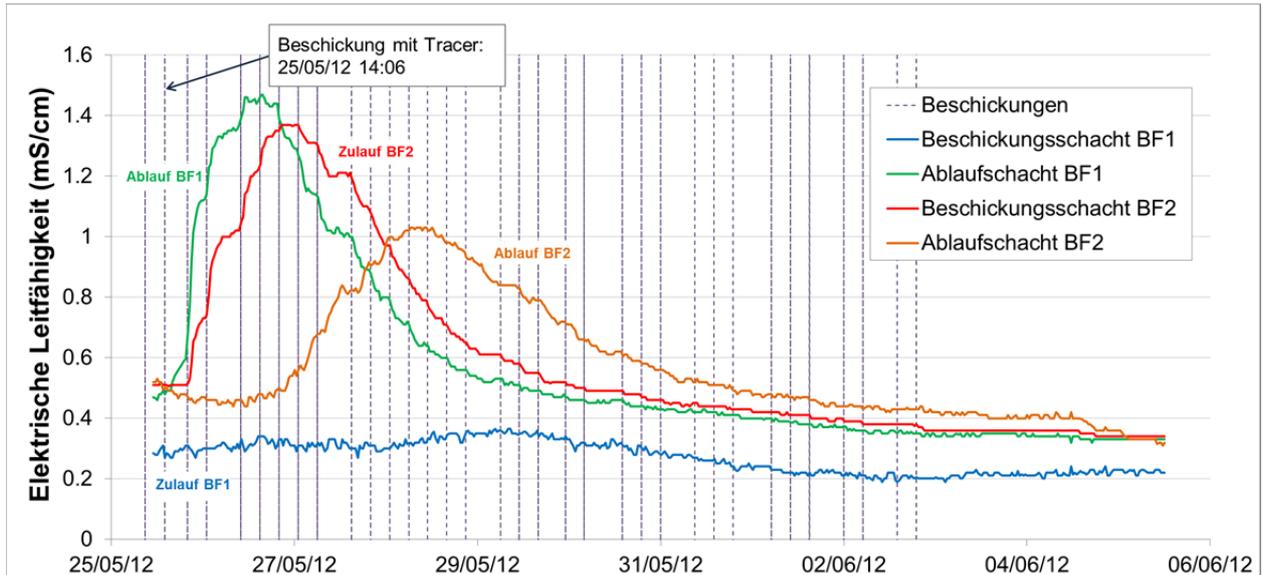
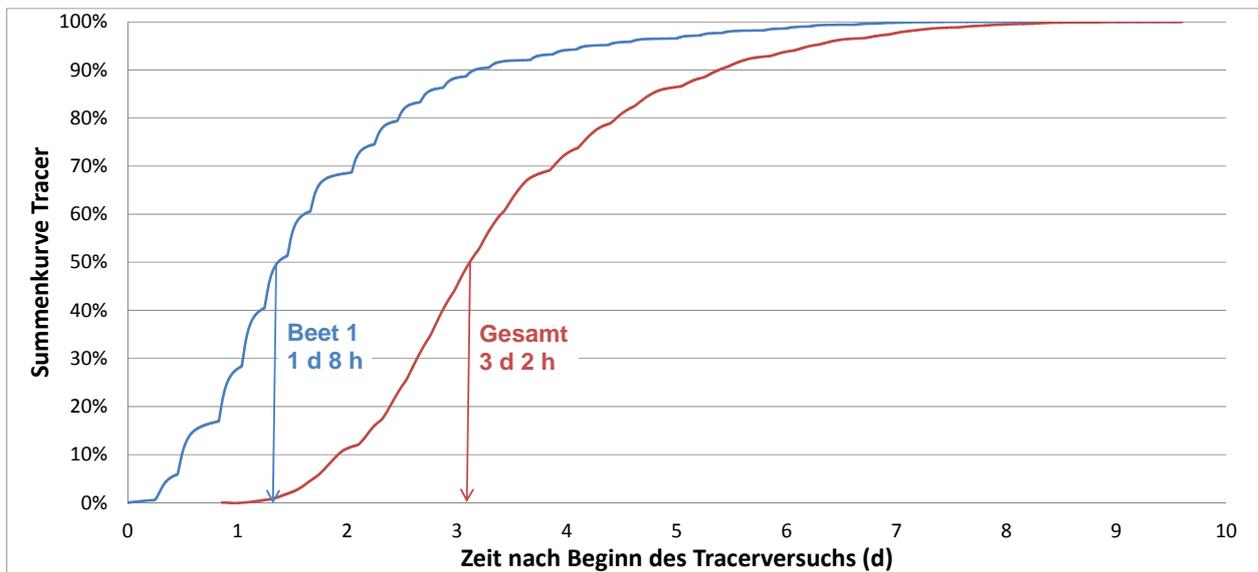
Abbildung 22 zeigt die Ergebnisse der Abflussmessungen während des 2. Tracerversuchs, Abbildung 23 die Ergebnisse der für die elektrische Leitfähigkeit. Beim 2. Tracerversuch funktionierte die on-line Messung plangemäß. Abbildung 24 zeigt die gemessenen Summenkurven des Tracers. Die hydraulische Verweilzeit in BF1 betrug 1 Tag 8 Stunden, in der Gesamtanlage 3 Tage 2 Stunden.

Abbildung 22: Abflussmessung 2. Tracerversuch.

Abbildung 23: Elektrische Leitfähigkeit 2. Tracerversuch

Abbildung 24: Summenkurven 2. Tracerversuch

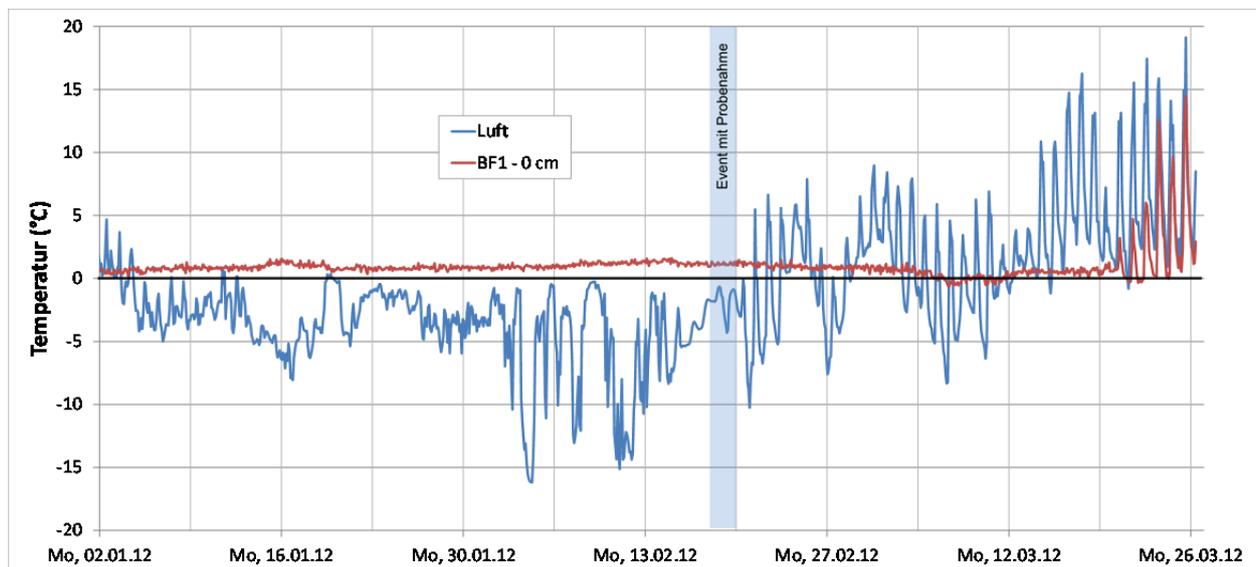
Die tatsächlichen Werte der Lufttemperatur im Zeitraum der Probenahme waren geringer als die gemessenen. In der gekennzeichneten Periode sind die Schwankungen der Lufttemperatur deutlich geringer als davor und danach. Das ist dadurch zu erklären, dass es in dieser Periode starken Schneefall gab und der Lufttemperatursensor durch Schneeverwehungen bedeckt war.

Abbildung 25: Lufttemperatur Jänner – März 2012.

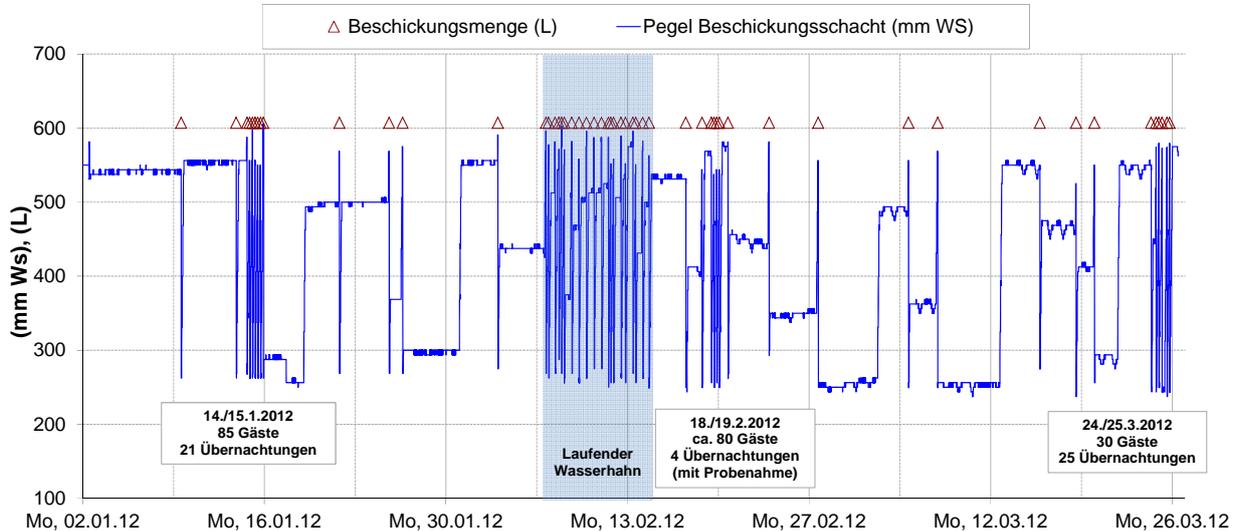
Abbildung 26 zeigt die Messungen des Wasserstands im Beschickungsschacht und Beschickungen im Zeitraum Jänner – März 2012, Abbildung 27 eine Detailansicht derselben Messungen für die Zeit rund um die Probenahme im Februar 2012.

In den ersten 3 Monaten fanden im Bärenkogelhaus 3 Veranstaltungen statt, an den Wochenenden 14./15.1., 18./19.2. und 24./25.3.2012. In Abbildung 26 sind diese Zeiträume durch die größere Anzahl der Beschickungen gut erkennbar. Die 19 Beschickungen zwischen 6. und 14.2.2012 wurden durch einen undichten Wasserhahn in einer Toilette im Gasthaus verursacht.

Abbildung 26: Messungen Wasserstand und Beschickungen (Jänner – März 2012).

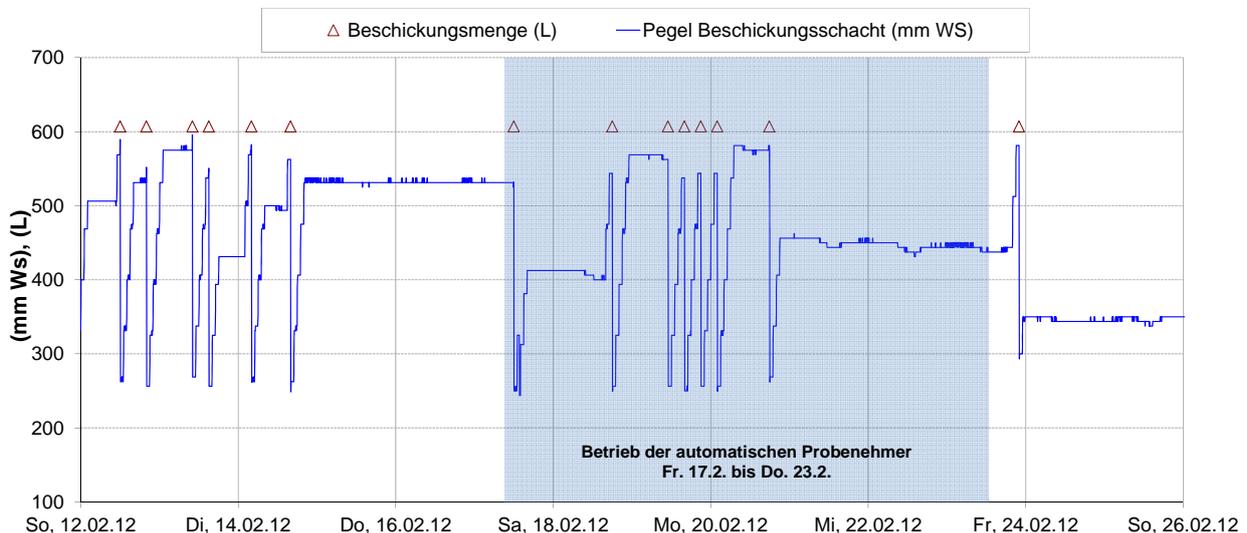
In Abbildung 27 ist zu erkennen, dass während des Zeitraums der Probenahme um das Wochenende 18./19.2. (d.h. zwischen Freitag 17.2.2012 und Donnerstag 23.2.2012) 7 Beschickungen des bepflanzten Bodenfilters gemessen wurden. Am Sonntag 19.2.2012 11:00 und Montag 20.2.2012 18:00 gab es 5 Beschickungen, was einer hydraulischen Auslastung der Anlage von 94 % entspricht.

Abbildung 27: Messungen Wasserstand und Beschickungen (12.-26.02.2012).

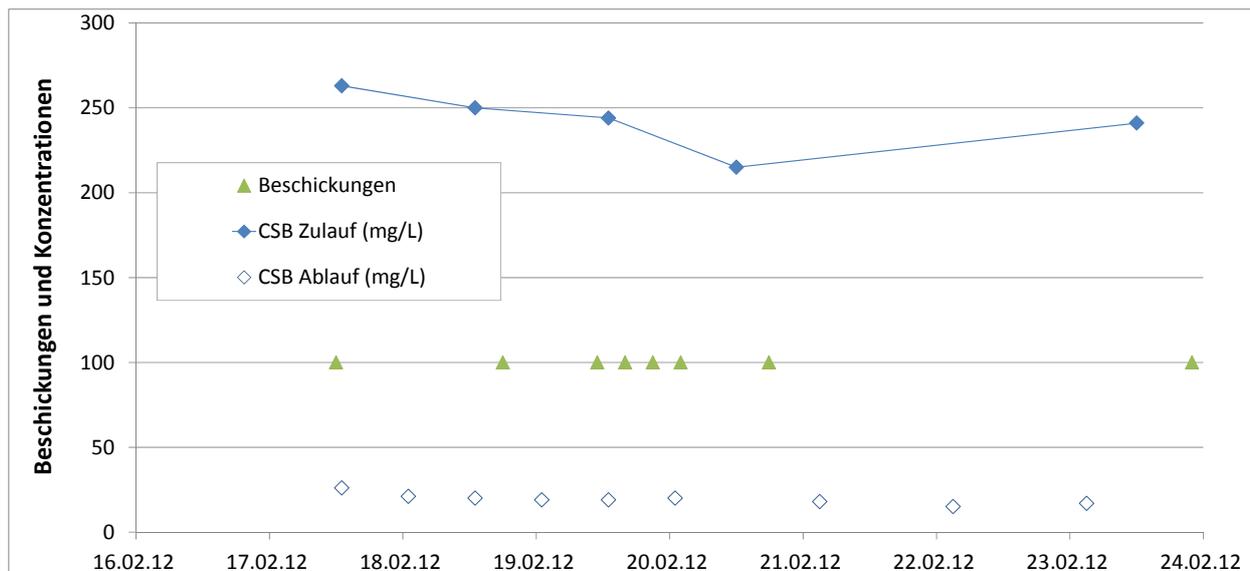
Durch den undichten Wasserhahn wurde das - in den Vorreinigungsschächten - gespeicherte Abwasser stark verdünnt. Die gemessenen Zulaufkonzentrationen während der Probenahme war im Mittel  $243 \pm 18$  mg CSB/L bzw.  $21.2 \pm 1.7$  mg  $\text{NH}_4\text{-N/L}$  (N=5). Abbildung 28 zeigt die gemessenen CSB Zu- und Ablaufkonzentrationen und Beschickungen während der Probenahme. Die CSB Ablaufkonzentration war  $19 \pm 3$  mg CSB/L (N=9), die  $\text{NH}_4\text{-N}$  Ablaufkonzentration  $0,03 \pm 0,01$  mg  $\text{NH}_4\text{-N/L}$  (N=17, wobei 11 Messungen unter der Nachweisgrenze von 0.03 mg/L lagen).

Abbildung 28: CSB Zu- und Ablaufkonzentrationen sowie die Beschickungen während der Probenahme zur Veranstaltung 1 (17.-23.2.2012).

Der untersuchte Event hatte keinen Effekt auf die gemessenen CSB und  $\text{NH}_4\text{-N}$  Ablaufkonzentrationen. Dies ist vermutlich auf die geringen Zulaufkonzentrationen, die durch den undichten Wasserhahn in einer Toilette im Gasthaus verursacht wurden, zurückzuführen.

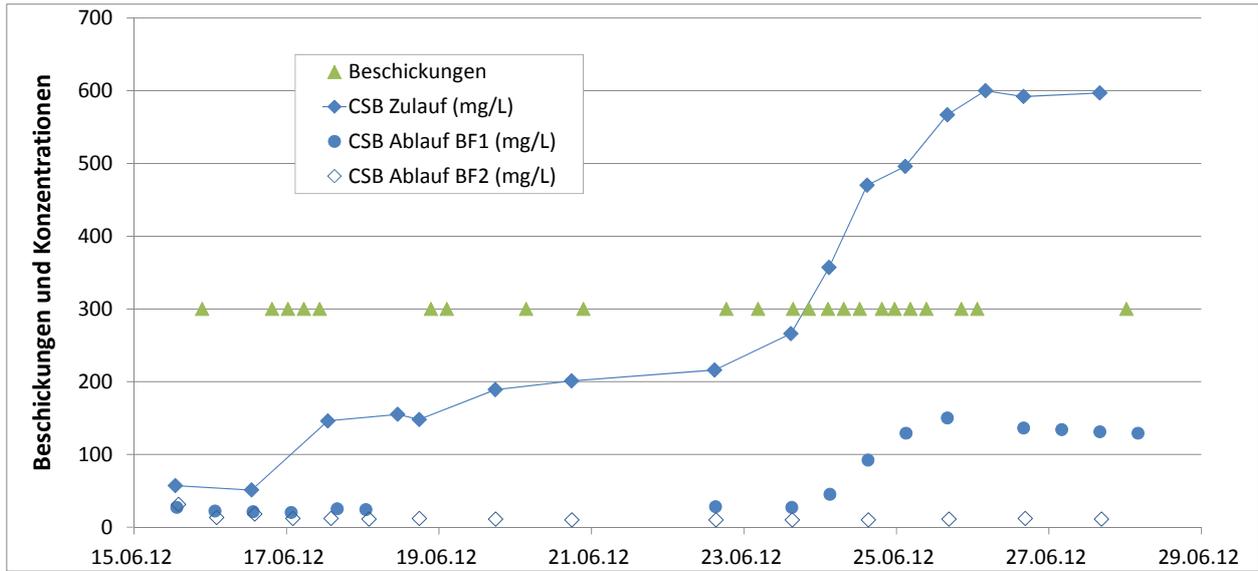
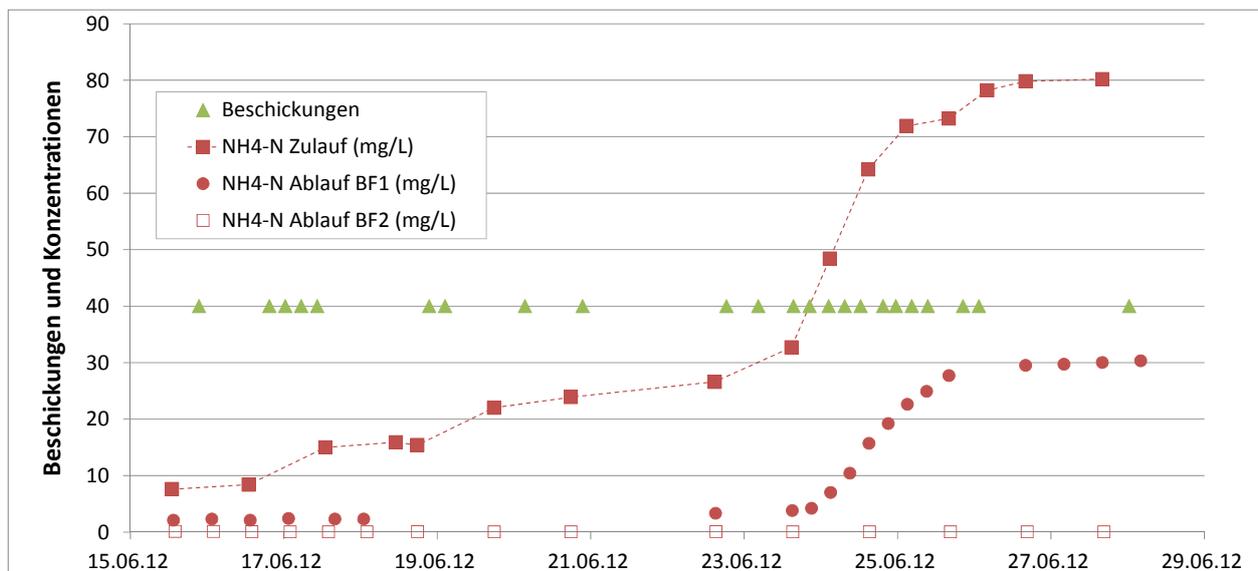
Abbildung 29 und Abbildung 30 zeigen die CSB- bzw.  $\text{NH}_4\text{-N}$  Zu- und Ablaufkonzentrationen sowie die Beschickungen zwischen 15. und 27.6.2012. An den ansteigenden Zulaufkonzentrationen ist der Einfluss der vor diesen Probenahmen durchgeführten Tracerversuche deutlich zu erkennen. Durch den Zulauf während der vorangegangenen Tracerversuche (wegen des offenen Wasserhahns) wurde das Abwasser in der Vorreinigung stark verdünnt. Die Konzentrationen im Zulauf erreichten erst während Veranstaltung 3 "normale" Werte von ca. 600 mg CSB/L bzw. 80 mg  $\text{NH}_4\text{-N/L}$ . Die Ablaufkonzentration im BF1 stieg während Veranstaltung 3 auf ca. 130 mg CSB/L bzw. 30 mg  $\text{NH}_4\text{-N/L}$ . Im Ablauf der Anlage lagen die Konzentrationen knapp über den Bestimmungsgrenzen von CSB und  $\text{NH}_4\text{-N}$  und daher deutlich unter den erlaubten maximal zulässigen Ablaufkonzentrationen.

Abbildung 29: CSB Zu- und Ablaufkonzentrationen sowie die Beschickungen während der Probenahme zur Veranstaltung 2+3 (16.-28.6.2012).

Abbildung 30: NH<sub>4</sub>-N Zu- und Ablaufkonzentrationen sowie die Beschickungen während der Probenahme zur Veranstaltung 2+3 (16.-28.6.2012).
