# **Begleitende Untersuchungen zur praktischen Anwendung eines 2-stufigen bepflanzten Bodenfilters**

Bundesministerium für Land- und Forstwirtschaft, Umwelt und Wasserwirtschaft,  
Sektion VII Wasser  
Marxergasse 2, 1030 Wien

Wien, Oktober 2013

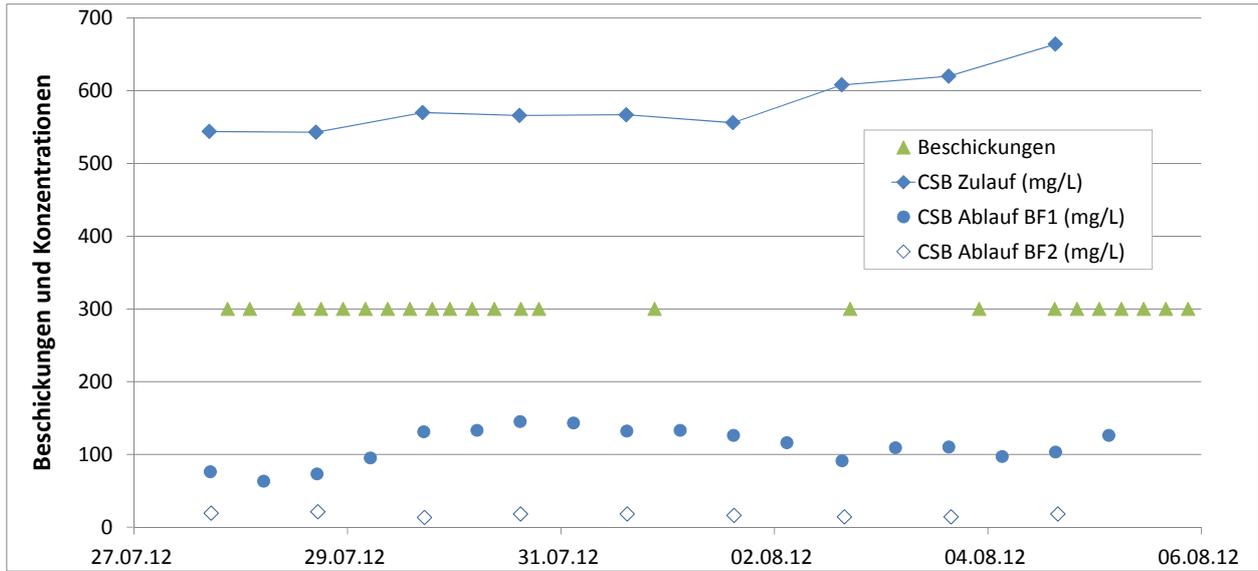
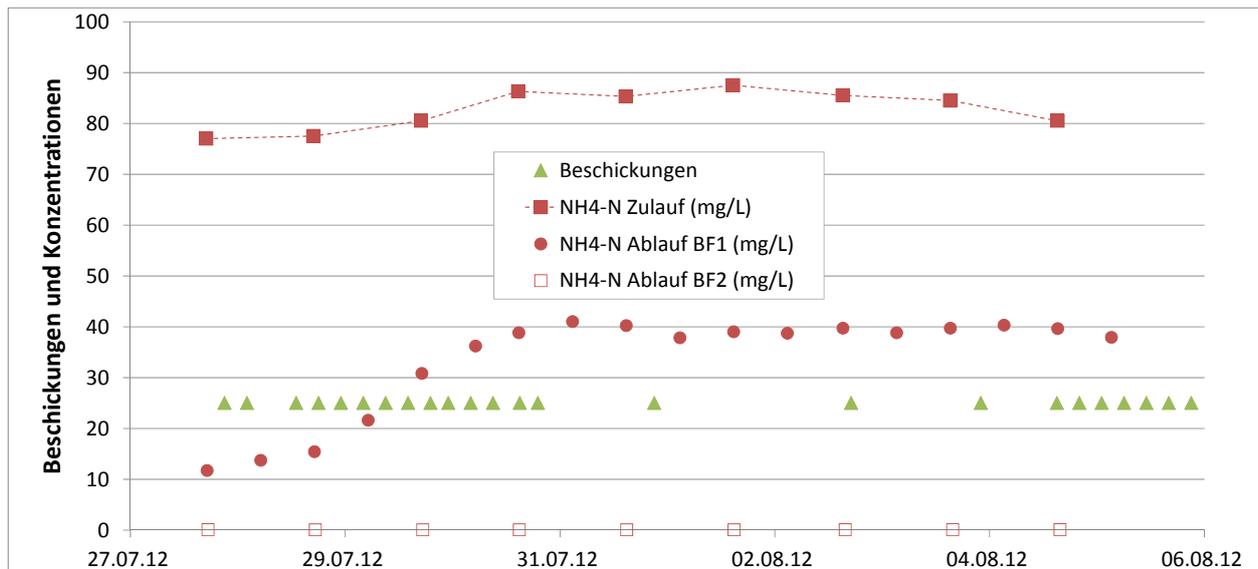
Abbildung 31 und Abbildung 32 zeigen die CSB- bzw. NH<sub>4</sub>-N Zu- und Ablaufkonzentrationen sowie die Beschickungen zwischen 27. Juli und 5. August 2012. Die gemessenen Zulaufkonzentrationen während der Probenahme war im Mittel  $582 \pm 40$  mg CSB/L bzw.  $82,7 \pm 3,9$  mg NH<sub>4</sub>-N/L bzw. (N=9). Die mittleren CSB Ablaufkonzentration in BF1 und BF2 waren  $111 \pm 25$  mg CSB/L (N=18) bzw.  $17 \pm 3$  mg CSB/L (N=9), die mittleren CSB Ablaufkonzentration  $33,4 \pm 10,2$  mg NH<sub>4</sub>-N/L (N=18) bzw.  $0,05 \pm 0,01$  mg NH<sub>4</sub>-N/L (N=9). Die NH<sub>4</sub>-N Ablaufkonzentration von BF1 stiegen während Veranstaltung 4 von ca. 10 auf 40 mg NH<sub>4</sub>-N/L an, dies hatte aber keine Auswirkung auf die Ablaufkonzentration von BF2.

Abbildung 31: CSB Zu- und Ablaufkonzentrationen sowie die Beschickungen während der Probenahme zur Veranstaltung 4 (28.7.-5.8.2012).

Abbildung 32: NH<sub>4</sub>-N Zu- und Ablaufkonzentrationen sowie die Beschickungen während der Probenahme zur Veranstaltung 4 (28.7.-5.8.2012).

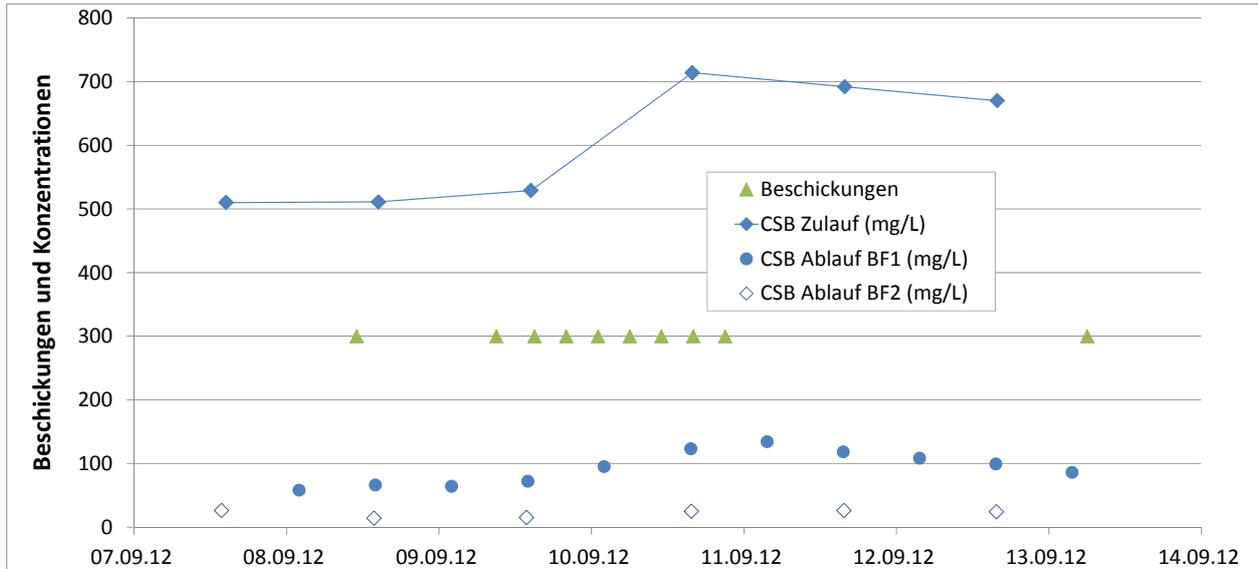
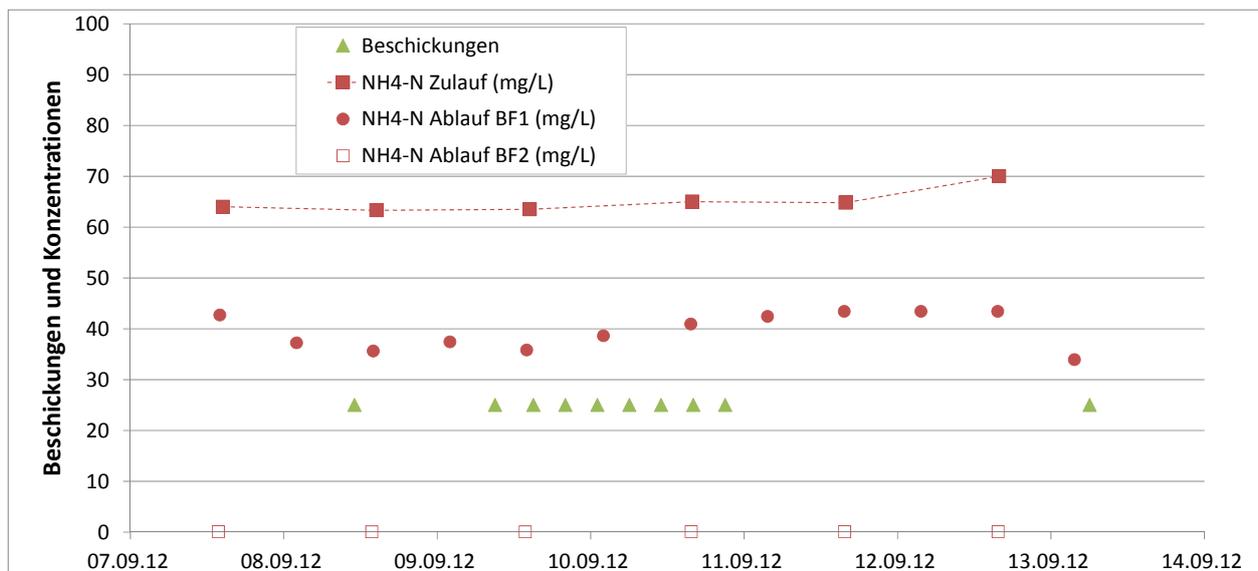
Abbildung 33 und Abbildung 34 zeigen die CSB- bzw. NH<sub>4</sub>-N Zu- und Ablaufkonzentrationen sowie die Beschickungen zwischen 7. und 14. September 2012. Die gemessenen Zulaufkonzentrationen während der Probenahme war im Mittel  $604 \pm 97$  mg CSB/L bzw.  $65,1 \pm 2,5$  mg NH<sub>4</sub>-N/L bzw. (N=6). Die mittleren CSB Ablaufkonzentration in BF1 und BF2 waren  $93 \pm 26$  mg CSB/L (N=11) bzw.  $22 \pm 6$  mg CSB/L (N=6), die mittleren CSB Ablaufkonzentration  $39,6 \pm 3,5$  mg NH<sub>4</sub>-N/L (N=12) bzw.  $0,05 \pm 0,02$  mg NH<sub>4</sub>-N/L (N=6).

Abbildung 33: CSB Zu- und Ablaufkonzentrationen sowie die Beschickungen während der Probenahme zur Veranstaltung 4 (8.-14.9.2012).

Abbildung 34: NH<sub>4</sub>-N Zu- und Ablaufkonzentrationen sowie die Beschickungen während der Probenahme zur Veranstaltung 4 (27.7.-5.8.2012).

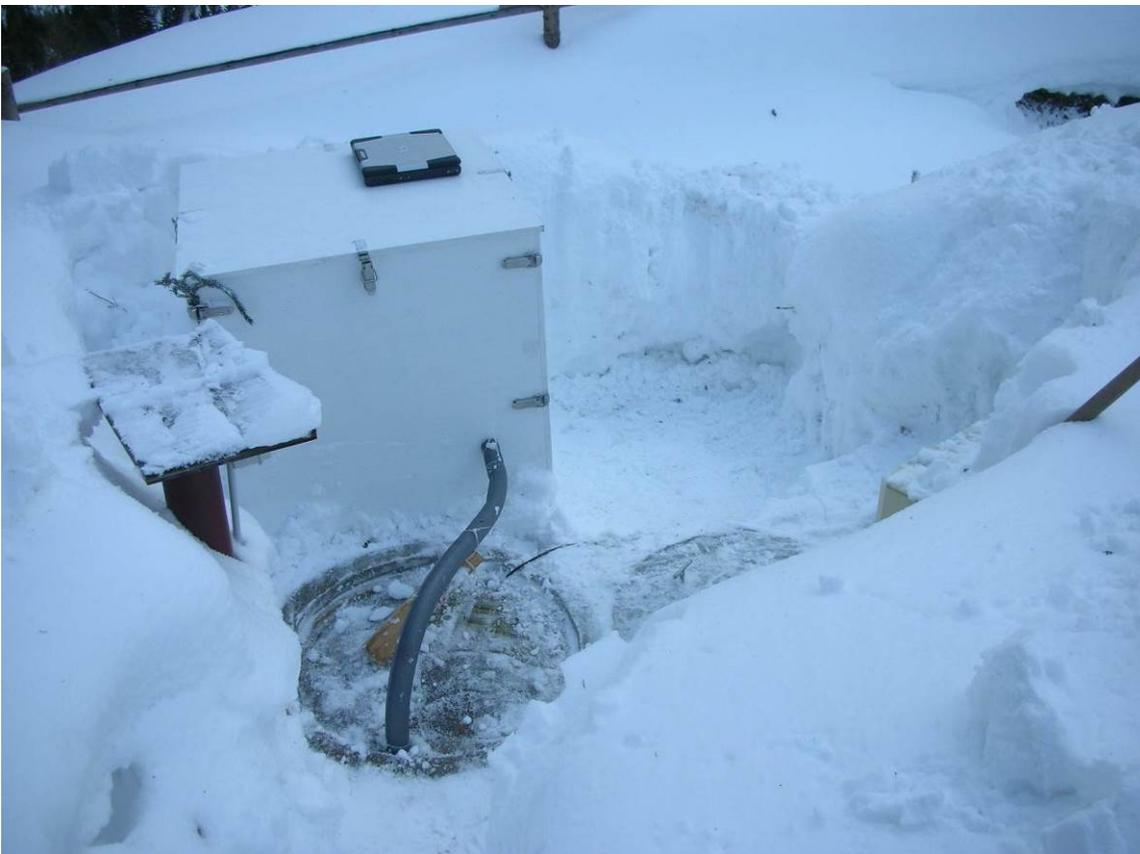
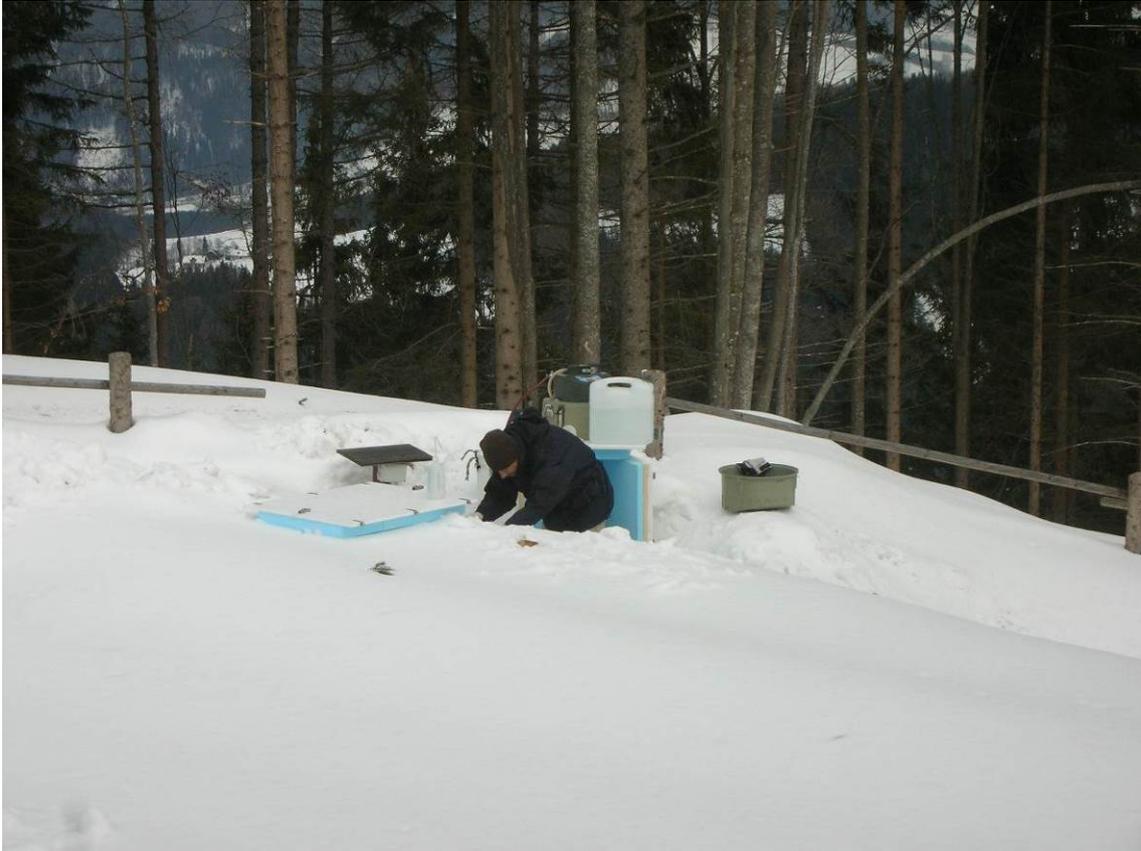
Abbildung 40: Thermobox beim Ablaufschacht vom BF2 - 17. Februar 2012.

Abbildung 41: Thermobox beim Ablaufschacht BF2 - 20.Februar 2012.
