INNOKANIS

**INNOVATIVE METHODEN
DER KANALINSPEKTION
ZUR OPTIMIERUNG
SELEKTIVER
BETRIEBSSTRATEGIEN**

Universität für Bodenkultur Wien
Department Wasser-Atmosphäre-Umwelt
Institut für Siedlungswasserbau, Industriewasserwirtschaft und Gewässerschutz
Muthgasse 18, A-1190 Wien
Tel. +43(0)1/ 47654-5800, Fax +43(0)1/ 3689949
Email: sig-office@boku.ac.at, Internet: <http://sig-www.wau.boku.ac.at/sig.html>

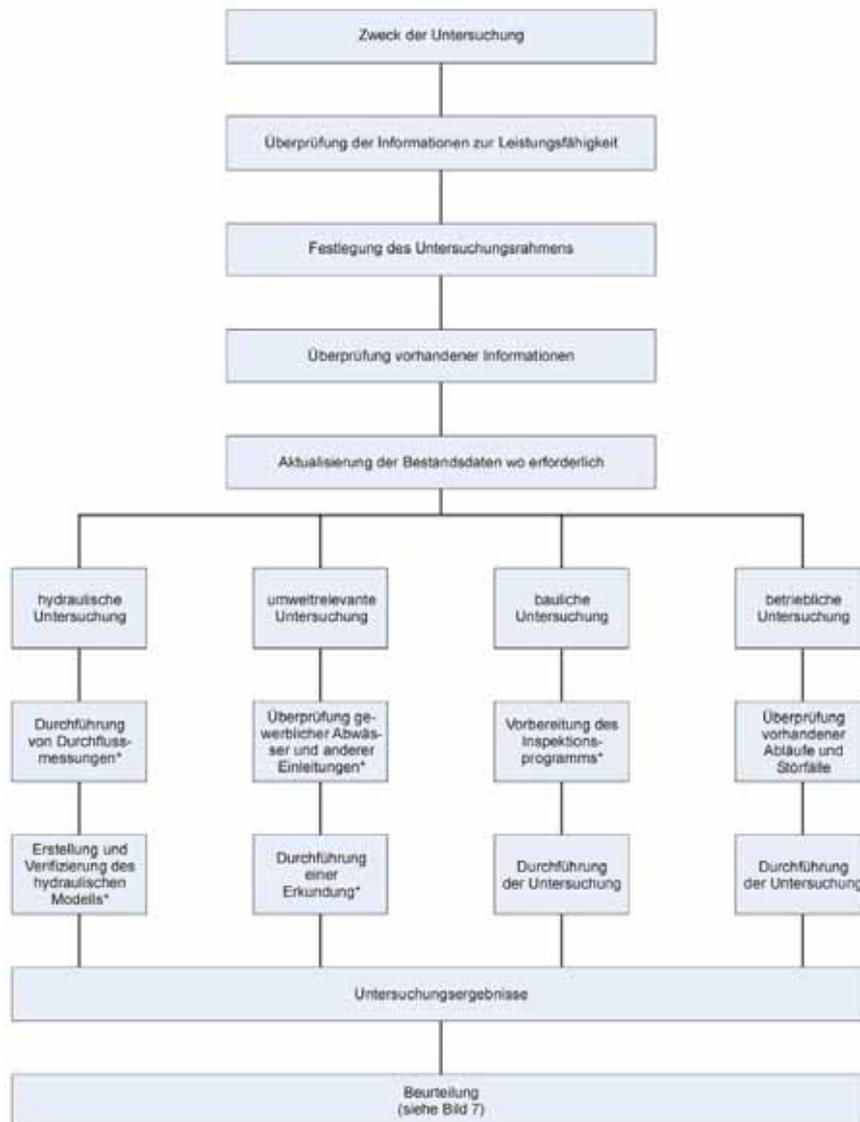
Abbildung 2 stellt ein Fließschema der vier Untersuchungszwecke dar:

Abbildung 2 - Fließschema von Untersuchungen (ÖNORM EN 752, 2008)

Eine Untersuchung wird zur Beurteilung der Leistungsfähigkeit eines Abwasserleitungssystems durchgeführt. Dabei kann die Zielstellung der Untersuchungen eine strategische oder betriebliche Planung sein. Der Zweck einer Untersuchung beeinflusst Art und Weise der Durchführung (z.B.: Wahl des Verfahrens, Detaillierungsgrad, Beurteilung der Ergebnisse). (ÖNORM EN 752, 2008)

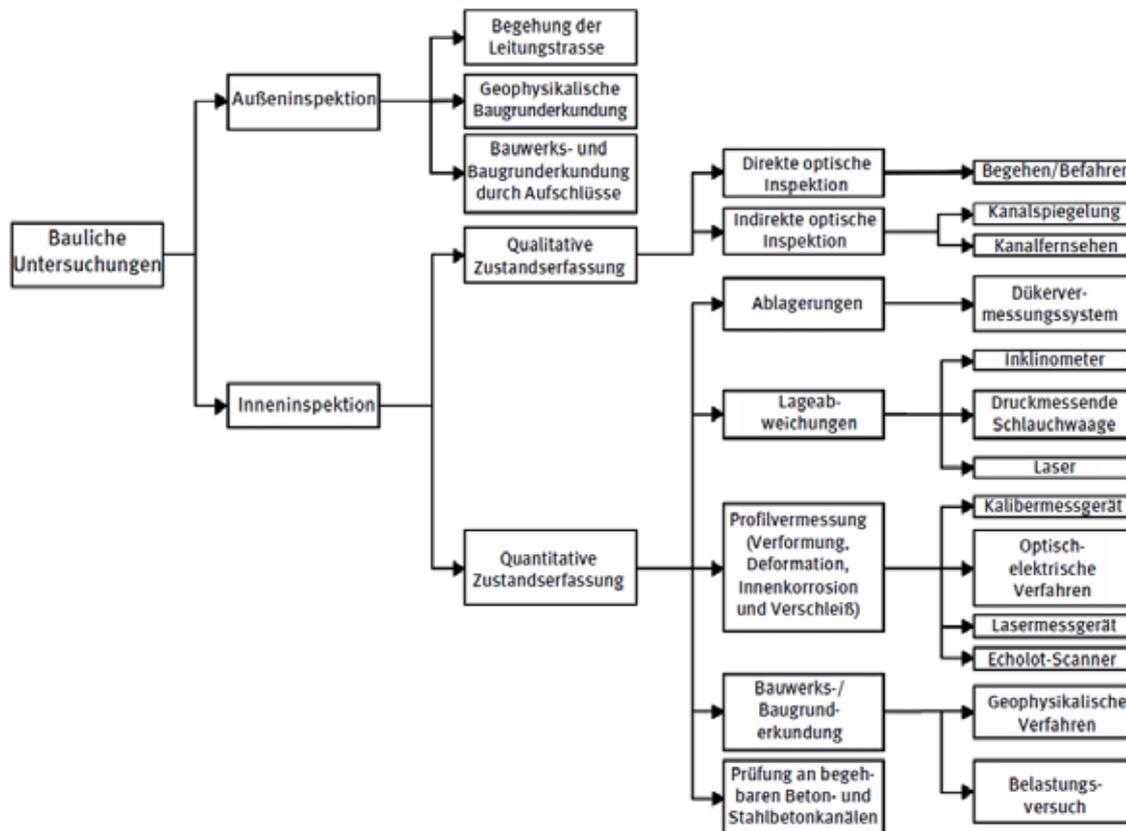
Abbildung 3 liefert einen Überblick wo sich die die Zustandserfassung mittels indirekter optischer Inspektion innerhalb der baulichen / betrieblichen Untersuchungen einordnen lässt.

Abbildung 3 - Verfahren zur Untersuchung des baulichen und betrieblichen Zustands von Kanalhaltungen (DWA-M 149-5, 2009)

Zu den indirekten optischen Inspektionsmethoden zählen die Kanalspiegelung (mittels herkömmlichen Spiegel oder elektronischen Spiegel), und die TV-Inspektion mit Kamerafahrwagen bzw. ortsbeweglicher Kamera. Tabelle 2 - Methoden und Arten der optischen Inspektion und deren Aufgabenstellung (ÖWAV, 2013) stellt die Methoden und Techniken der optischen Inspektion in Zusammenhang mit den Aufgaben- bzw. Zielstellungen der Haltungsinspektion dar.

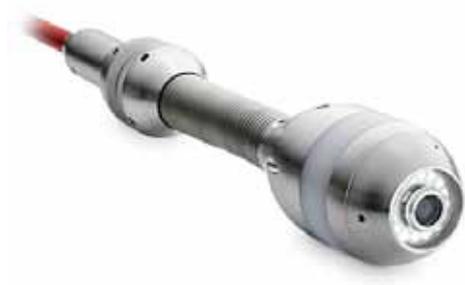
Abbildung 4 - Schiebekamera (IPEK, 2014)

Schiebekameras dienen zur Inspektion der Hauptleitungen. Lassen sich in einem Arbeitsgang Hauptleitung und Hausanschlüsse inspizieren, so spricht man von einem Satellitensystem. Dabei existieren bereits Systeme die immer ein lagerichtiges Bild liefern. (BÖLKE, 2004)

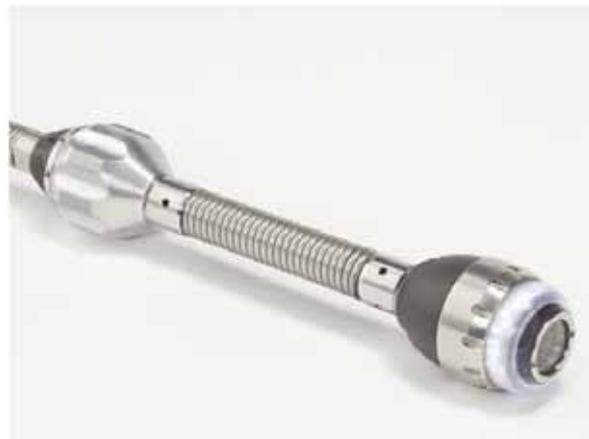
Abbildung 5 - Satellitensystem (RAUSCHTV, 2015)

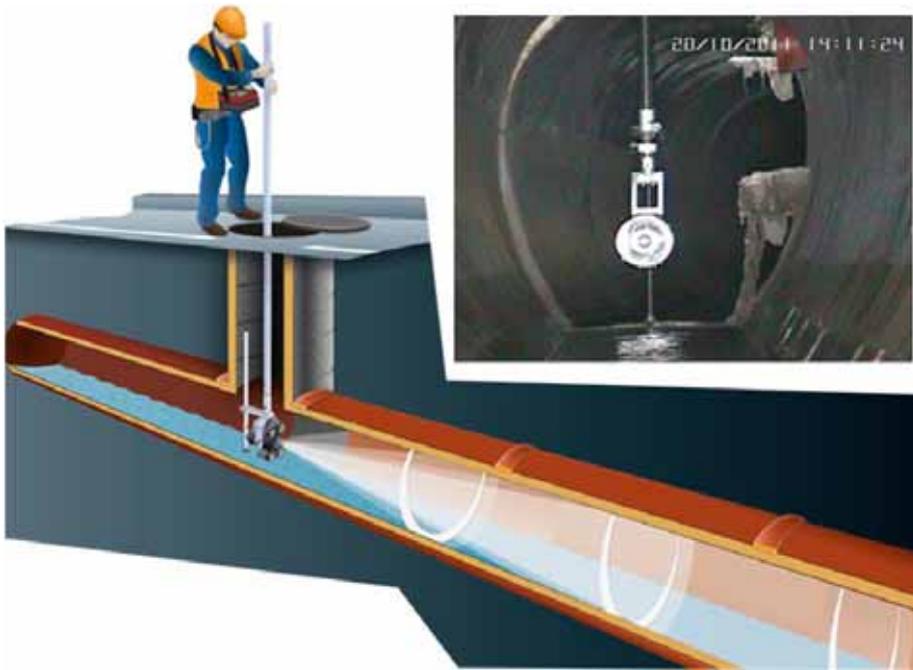
Der elektronische Spiegel stellt eine Alternative zur herkömmlichen TV-Inspektion dar. Es handelt sich um ein Kamerasystem mit integrierter Beleuchtungseinrichtung, welches auf einer Teleskopstange montiert ist. Somit ist ein Einstieg in den Schacht nicht erforderlich (siehe Abbildung 8).

Abbildung 8 - Anwendung eines elektronischen Spiegels (MesSen Nord, 2013 und Plihal et al., 2013a)

Mit dem Kamerasystem wird in die zu untersuchende Haltung hineingezoomt, wobei die Aufnahme entweder als Foto oder als Video abgespeichert werden kann.

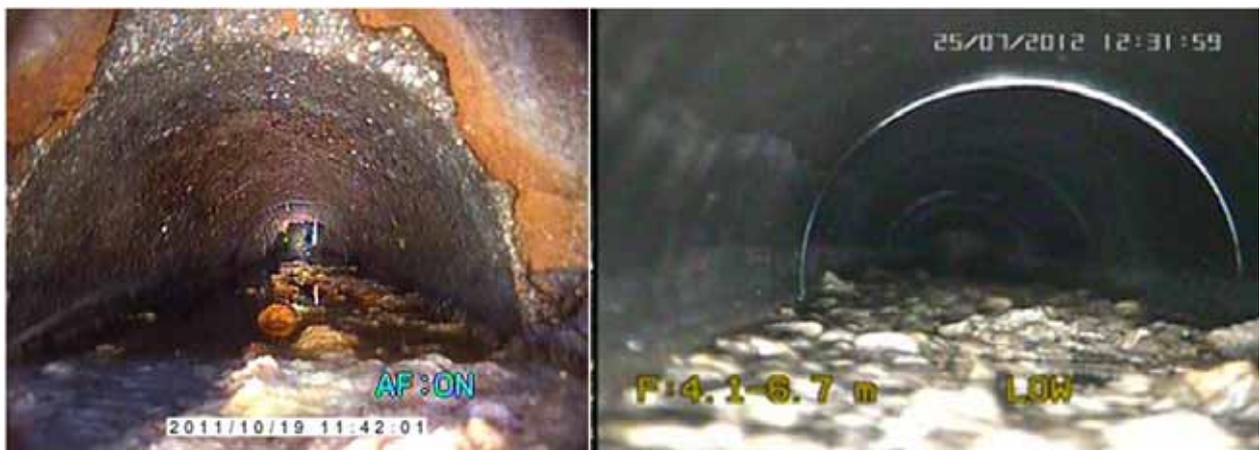
Abbildung 9 zeigt Beispielbilder der Aufnahmen von den elektronischen Spiegelmodellen, welche während den INNOKANIS Felduntersuchungen eingesetzt wurden.

Abbildung 9 - Aufnahmen eines elektronischen Spiegels (Plihal et al., 2013a und Plihal et al., 2013c)

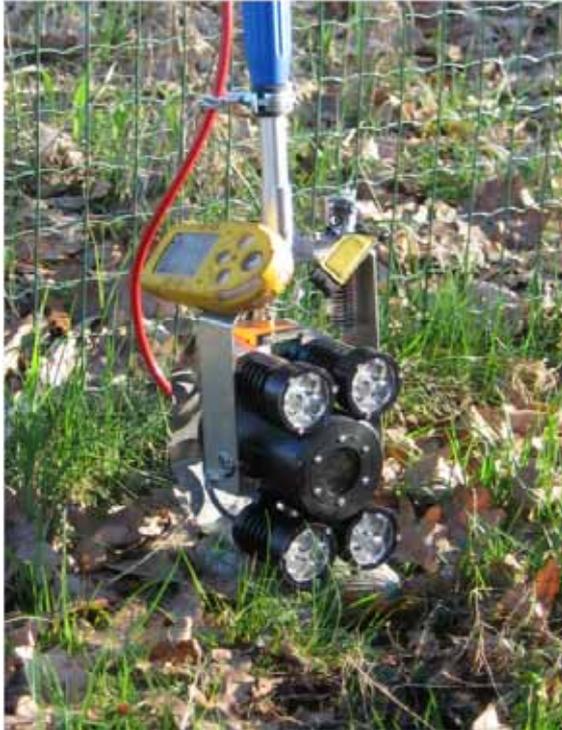
Abbildung 10 zeigt einen elektronischen Spiegel an dem ein Gaswarngerät montiert wurde.

Abbildung 10 - Elektronischer Spiegel mit Gaswarngerät

Die bisher getesteten Kamerasysteme sind nicht Explosionsgeschützt, wodurch ein Freimessen mittels Gaswarngerät erforderlich ist.

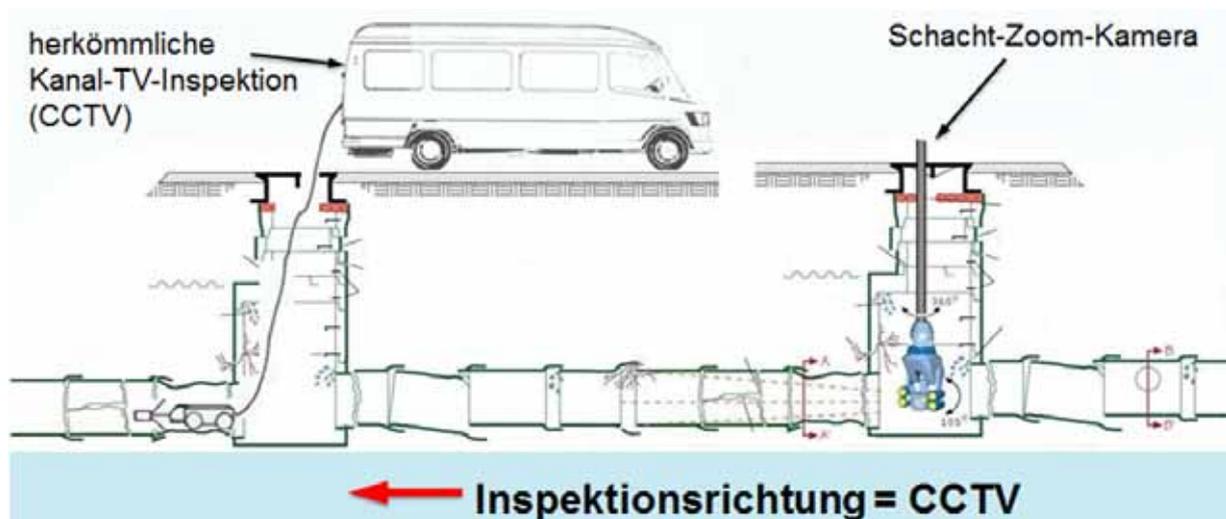
Abbildung 11 - Elektronischer Spiegel: Gleiche Inspektionsrichtung wie herkömmliche TV-Inspektion (adaptiert nach Aquadata, 2012)

Die Haltungsinspektion kann mittels herkömmlicher Kanal-TV-Inspektionskamera entweder in oder gegen Fließrichtung erfolgen. Je nach Inspektionsziel (bauliche oder betriebliche Zustandserfassung, Kontrolle der HD-Reinigung, etc.) kann mittels elektronischem Spiegel entweder nur in eine Richtung inspiziert werden (in bzw. gegen Fließrichtung) oder auch in beide Richtungen, was die Auswertung der Untersuchungsergebnisse entsprechend beeinflusst.

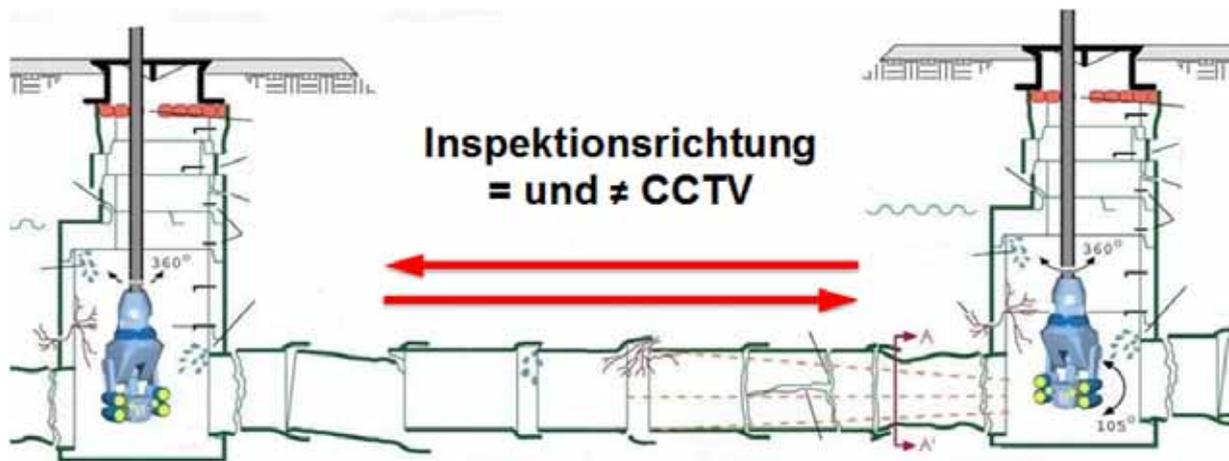
Abbildung 12 - Elektronischer Spiegel: Gleiche sowie entgegengesetzte Inspektionsrichtung wie herkömmliche TV-Inspektion (adaptiert nach Aquadata, 2012)

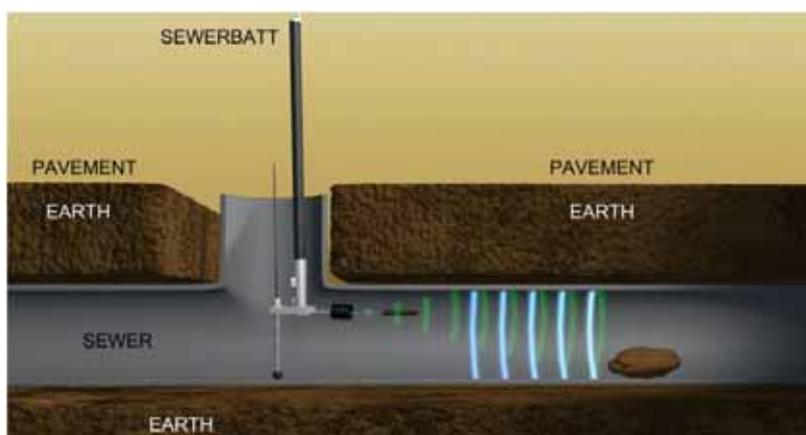
Abbildung 13 - Schematische Darstellung einer akustischen Messung (Horoshenkov, 2013)

Die akustische Methode ist zurzeit noch in der Entwicklung und somit Stand der Wissenschaft. Mittels ausgesendeter und reflektierter Schallwellen können Blockaden, Wurzeleinbrüche, Verengungen und sonstige Veränderungen im Kanal erfasst werden. Je nach Frequenzbereich erfolgt eine Schallreflexionsanalyse (im hörbaren Bereich von 100 - 10.000 Hz) oder eine Ultraschallanalyse (im nicht hörbaren Bereich 50 - 500 kHz). (Knowledge Factory GmbH, 2012) Die Methode bietet sich besonders zur Erkundung von nicht sichtbaren Schäden im Inneren des Kanals an. Man erhält so auch Auskunft über eventuell auftretende Außenwandkorrosionen, Bettungsfehler bzw. zur Lage und Tiefe von Rissen, die mithilfe der akustischen Signale gut erfasst werden können. (Knowledge Factory GmbH, 2012) Die Technik hinter der akustischen Zustandserfassung besteht aus einem Lautsprecher und einem akustischen Sensor, welche in den Schacht eingeführt werden. Der Sensor ist ein Mikrofon, welches die vom Lautsprecher abgegebenen und von den Zuständen reflektierten Schallwellen aufzeichnet und an eine Software weiterleitet. Je nach Ausmaß und Charakteristik der Schäden haben die Wellen unterschiedliche Amplituden und Formen. Um die empfangenen Signale auszuwerten gibt es eine Vergleichsbibliothek mit bereits gesammelten Frequenzen, welche dann mit den neuen Daten verglichen werden. (Pamperl, 2010)

Mit dieser Methode können Aussagen über die Stationierung (im cm Bereich) und die Größe der Zustände getroffen werden. Bei der Kamerabefahrung sind die Schäden zwar deutlich erkennbar, jedoch ist die Größe des Schadens schwer einzuschätzen bzw. zu messen. Da die Schallgeschwindigkeit temperaturabhängig ist, muss während eines Messvorgangs stets die Temperatur aufgezeichnet werden, um ein eindeutiges Ergebnis zu garantieren und etwaige temperaturbedingte Veränderungen zu vermeiden. (Pamperl, 2010)

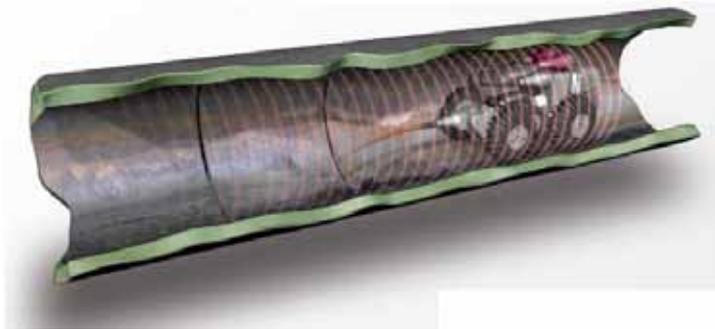
Abbildung 14 - Laser Profiler Funktionsweise (Hartl, 2009)

Der Laser Profiler wird am Fahrwagen montiert und projiziert einen senkrecht zur Rohrachse ausgerichteten Lichtring auf die Rohrwand, und liefert so Informationen über den Rohrquerschnitt. Diese beinhalten Daten über Nennweite, Ovalität, Deformationen, oder Materialabtrag (Korrosionserscheinungen). Mit dem System wird eine sehr hohe Messgenauigkeit (Toleranz max. 0,5 %) erreicht. Gleichzeitig werden Bilder der durch den Laser „markierten“ Rohrquerschnitte mittels einer Kamera aufgezeichnet. Anschließend wertet eine Software die Daten vollautomatisch aus und erstellt ein 3-D-Modell des Rohres. Darüber hinaus können zweidimensionale Abwicklungen und Grafiken generiert werden. (Hartl, 2009)

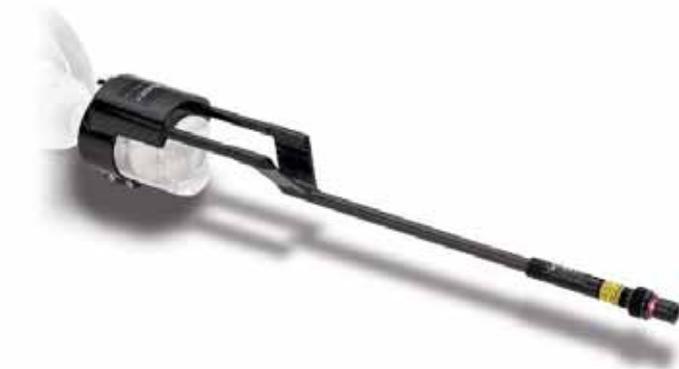
Abbildung 15 - Laser Profiler Laseraufsatz (IBAK, 2014)

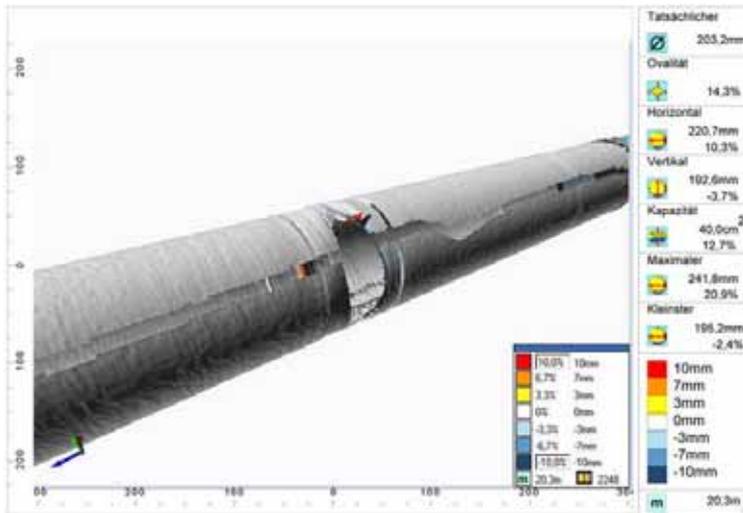
Abbildung 16 - Laser Profiler 3D-Modell (Hartl, 2009)

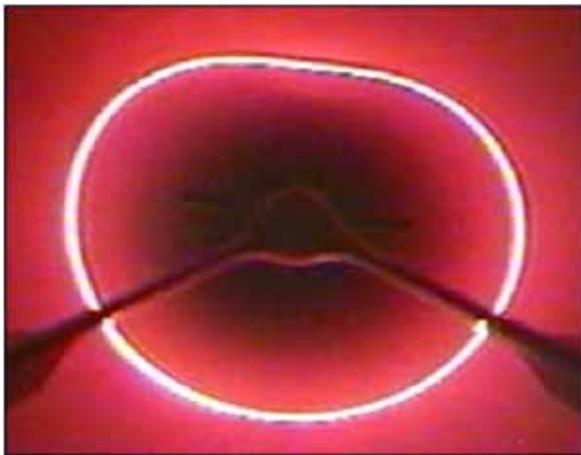
Abbildung 17 - TV-Ansicht während der Laser Profiler Vermessung (Hartl, 2009)

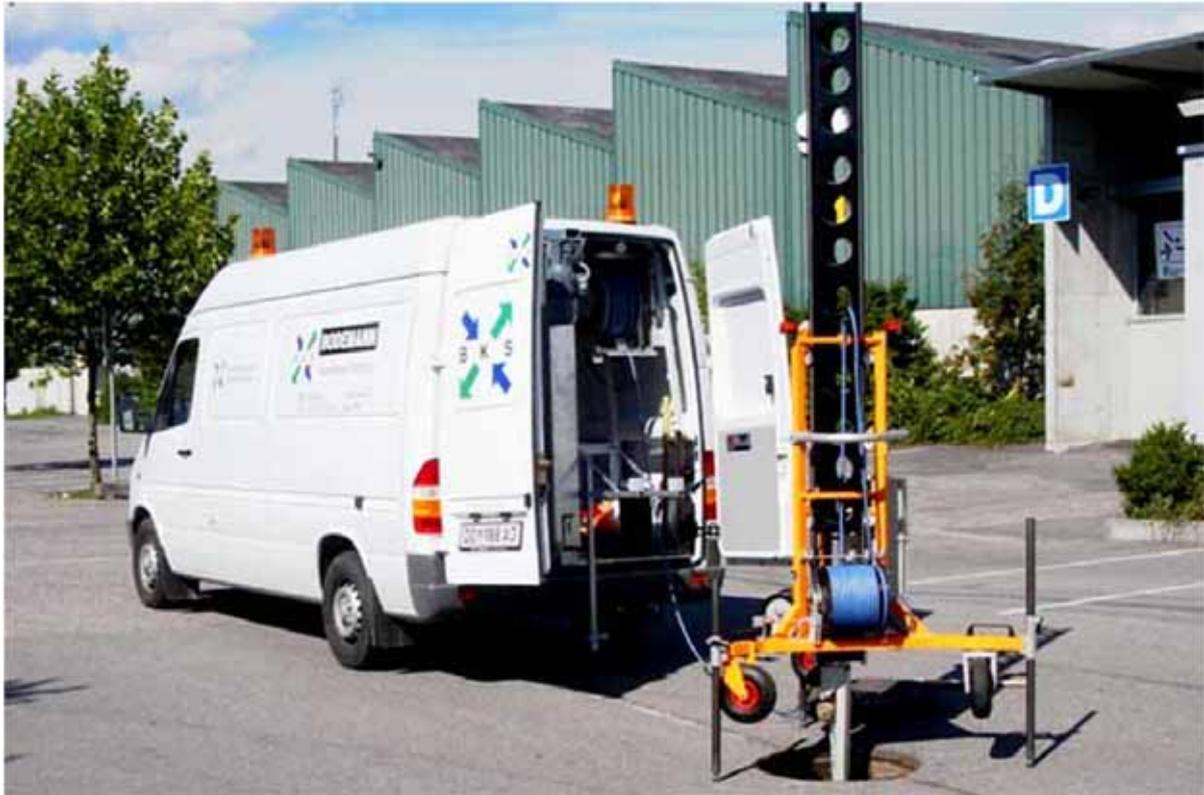
Abbildung 18 - Inspektionsfahrzeug verbunden mit der Vermessungseinheit (Bodemann GmbH, 2008)

Die Vermessungseinheit CUS besteht aus einem mobilen Inspektionsfahrzeug und einem Vermessungsroboter. Über dem geöffneten Schacht wird der Vermessungsroboter platziert und die Sensoreinheit hinabgefahren. Durch ein Lasermess-System wird eine 3D-Vermessung und

Inspektion der Schächte durchgeführt. Die Messdaten werden in einer Datenbank gespeichert. Während der Inspektion wird automatisch eine Schachtskizze generiert. Anschließend kann ein Protokoll der Inspektion mit Sachdaten und Schadensfotos ausgedruckt werden. Die CUS kann auch zur Erstellung eines digitalen Katasters eingesetzt werden. (Bodemann GmbH, 2008)

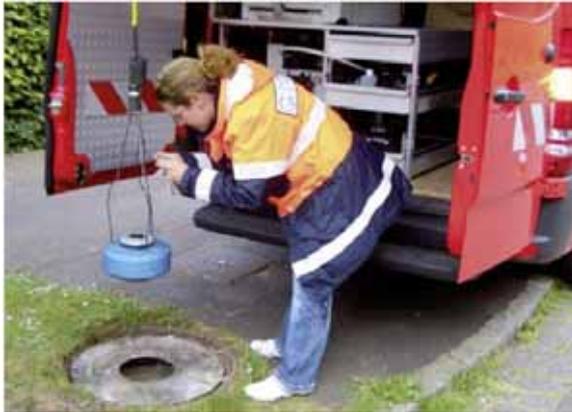
Abbildung 20 - IBAK PANORAMO SI im Einsatz (bi-UmweltBau, 2009)

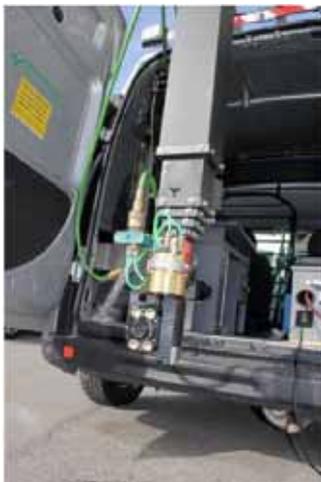
Abbildung 21 - Schachtinspektionskamera RZL 90° (JT Elektronik, 2014)

Hier erfolgt die Schachtinspektion mittels einer hochauflösenden Inspektionskamera, welche an einem Teleskopabsenkgestänge montiert ist. Mit diesem können Schächte bis zu 12 m Tiefe untersucht werden. Der Konus kann mit nach oben geschwenkter Kamera begutachtet werden. Ein 90°-verdreht montierter Bildaufnehmer ermöglicht eine horizontale Schacht-„Scheibendarstellung“. Mit Zoomobjektiv und den zwei Laserdioden kann der Schaden genauestens betrachtet und vermessen werden. (JT-Elektronik, 2014)

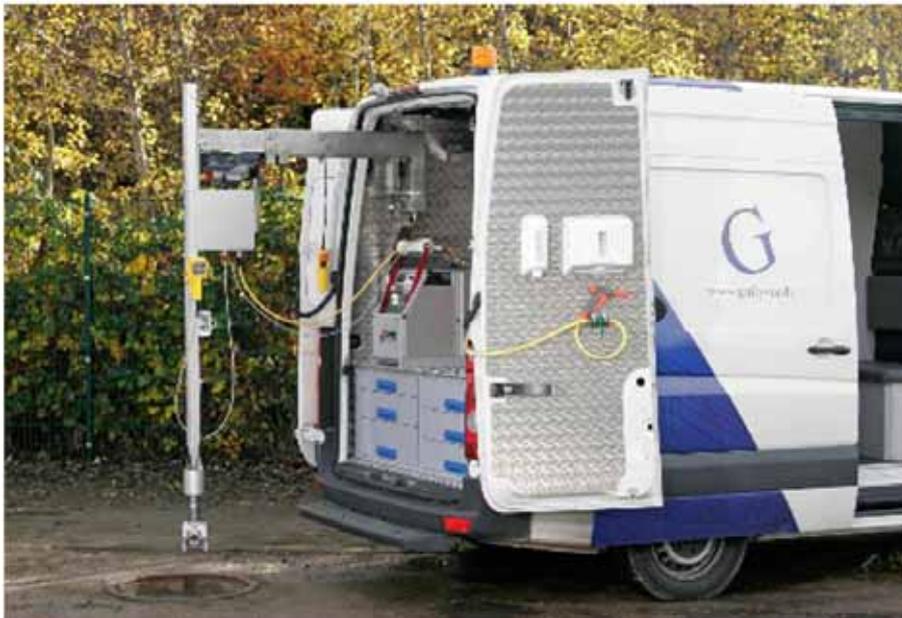
Abbildung 22 - Ganymetsystem an einem Fahrzeugkran montiert (Gullyver, 2014)

Mit der Ganymet Schachtkamera können Standardschächte bis 8,5 m Tiefe und einem maximalen Durchmesser von 2 Metern inspiziert werden. Dabei erfolgt die Inspektion mit einer hochauflösenden Farb-Schwenkkopfkamera mit Endlosrotation, Autofokus und 10-fach optischem Zoom. Die Ausleuchtung erfolgt mittels LEDs. Eine Vermessung durch einen Laserpointer ist möglich. Das System wird nur von einer Person betrieben und kann entweder an einem Fahrzeugkran, oder an einem Dreibeinstativ montiert werden. Die Inspektion kann sowohl automatisch, durch spiralförmiges Abschwenken des Schachtinnenraumes, als auch manuell durch Handsteuerung erfolgen. (Gullyver, 2014)

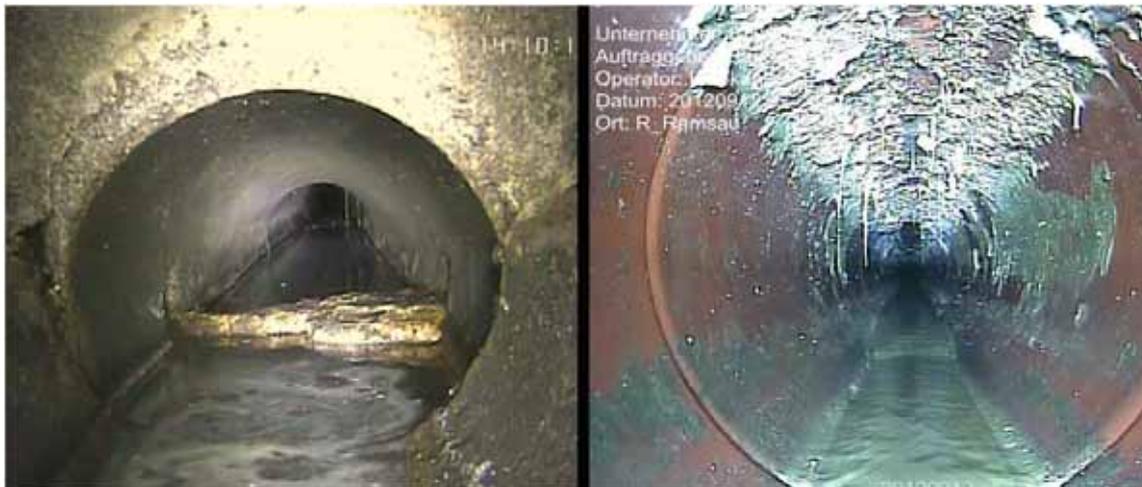
Abbildung 23 zeigt Beispiele der betrieblichen Zustandserfassung mithilfe eines elektronischen Spiegels. Ein besonderer Vorteil beim Einsatz eines elektronischen Spiegels ist, dass die zu untersuchende Haltung vorher nicht gereinigt werden muss. Vor einer herkömmlichen TV-Inspektion mittels fahrbaren Kamerawagens ist jedoch eine Kanalreinigung erforderlich, wodurch sich ein Informationsverlust ergibt, da beispielsweise die am rechten Bild ersichtlichen Fettablagerungen nicht mehr erfasst werden können.

Abbildung 23 - Haltungen mit Reinigungsbedarf

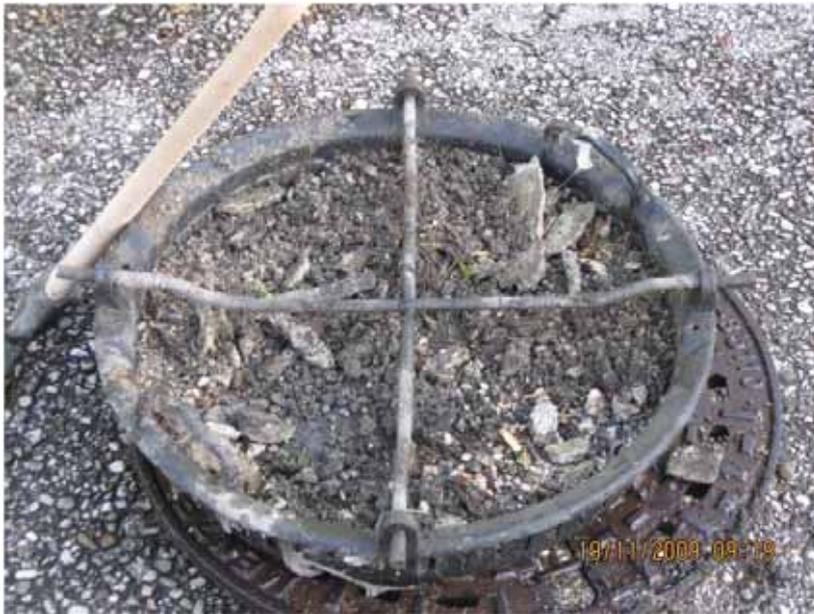
Abbildung 24 - Überfüllter Schmutzfänger

- Wurzeleinwüchse
- Inkrustationen in Haltungen (verstärkt zu beobachten in Altbaugebieten und Gebieten mit hohem Baumanteil)
- fehlender Rückhalt von Feststoffen in Bereichen mit überfüllten bzw. gestürzten Schmutzfängern (Abbildung 24)
- in der Umgebung befindliche Baumaßnahmen
(Stauffer, 2010)

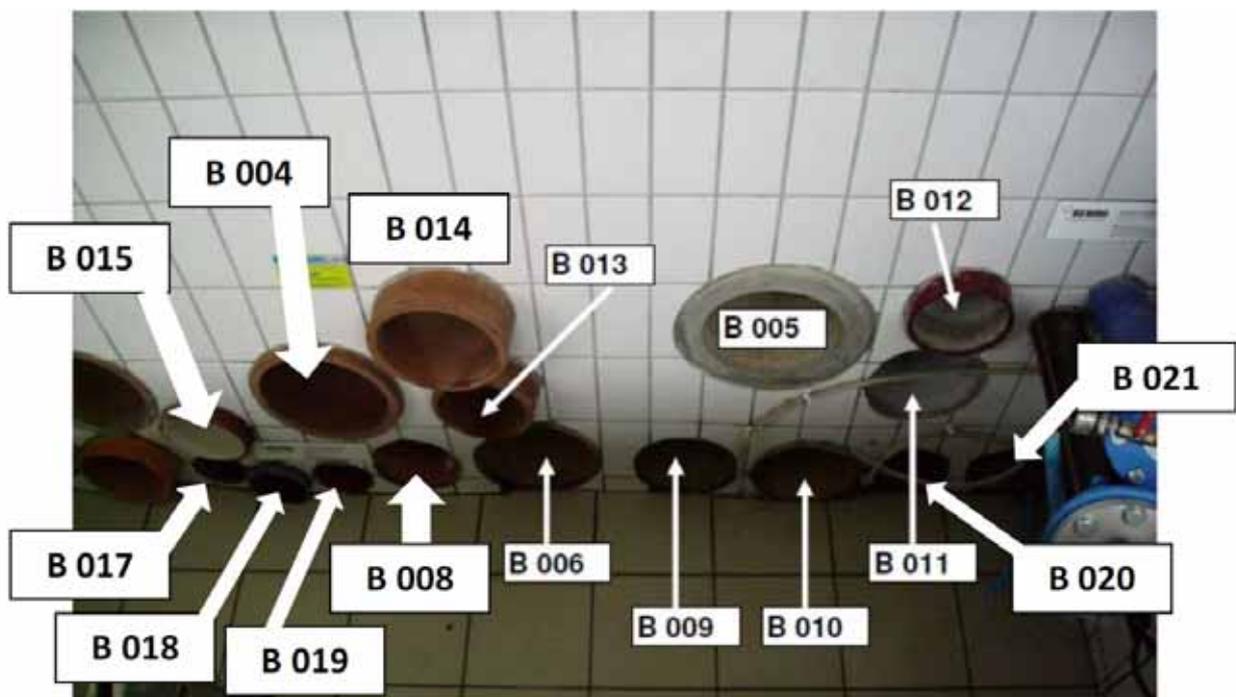
Abbildung 25 - EPC Versuchshaltungen

Das EPC in St. Veit an der Glan umfasst eine Halle mit 21 Haltungen, die eine durchschnittliche Länge von jeweils 27 m und unterschiedliche Rohrmaterialien (PP, PE, PVC, Stz, B, GFK und GGG) bzw. Rohrdurchmesser (DN 150 bis DN 350) aufweisen. In diesen Kanalhaltungen wurden bei der Herstellung bewusst bauliche Rohrschäden verursacht.

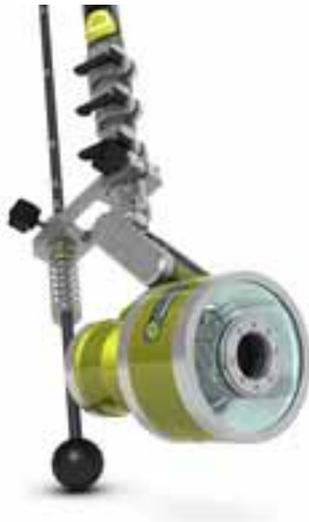
Abbildung 27 - Elektronischer Spiegel QuickView Haloptic (iPEK, 2014)

Das Spiegelmodell QuickView Haloptic des Herstellers EnviroSight Ltd. (siehe Abbildung 27), vertrieben durch die Firma iPEK, verfügt über eine Beleuchtungsintensität von 1.800 Lumen und den Präzisionsfokus „Haloptic“, welcher bei der Inspektion eine Lichtsäule projiziert. Weiters ist dieser Spiegel mit einem 36-fach optischen Zoom und einem 12-fach digitalen Zoom ausgestattet. Der Fokus der Kamera kann von automatisch auf manuell umgestellt werden. Die Kamerabildauflösung beträgt 442 x 368 Pixel.

Bei den Voruntersuchungen zum INNOKANIS Projekt (KU 1 - KU 3, siehe Punkt 5.1.2.1) kam das Vorgängermodell dieses elektronischen Spiegels zum Einsatz, welches noch nicht über die „Haloptic“-Technik verfügt, jedoch auch eine Lichtsäule projiziert.

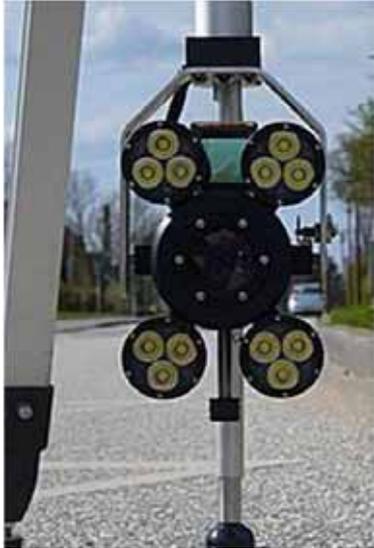
Abbildung 28 - MesSen Nord STV3 Spiegelmodell (MesSen Nord, 2012)

Das Spiegelmodell MesSen Nord STV3 ist ausgestattet mit 4 Hochleistungs-LED-Strahlern, die ein Streulicht mit einem 4° Öffnungswinkel abgeben. Die maximale Ausleuchtung dieses Modells beträgt 4 x 500 Lumen. Mit 22-fach optischem Zoom (der digitale Zoom ist softwaretechnisch auf 4-fach begrenzt) und einem automatisch oder manuell einstellbaren Fokus liefert dieses Modell eine Kamerabildauflösung von 795 x 596 Pixel.

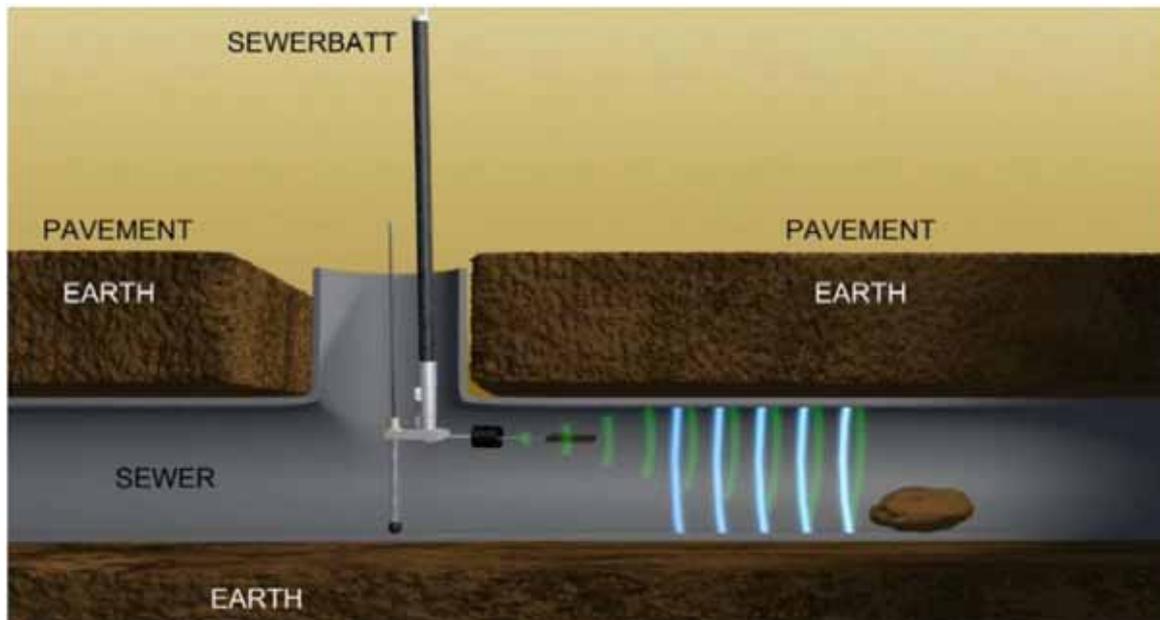
Abbildung 29 - Funktionsweise SewerBatt® (Horoshenkov, 2013)

Die MEMS Mikrophone in der Mikrophoneinheit sind sehr robust und ihre Empfindlichkeit variiert nicht mit der Zeit. Die Signalverarbeitungseinheit ist exakt genug um Abweichungen im Signal, hervorgerufen durch mögliche Kontamination des Mikrophons mit Feuchte oder Ablagerungen, zu tolerieren. Jede Abweichung der Mikrofonempfindlichkeit über

einen Grenzwert hinaus resultiert in einer Fehlernachricht, welche den Austausch der Mikrophoneinheit empfiehlt. Das Mikrophon kann manuell kalibriert werden.

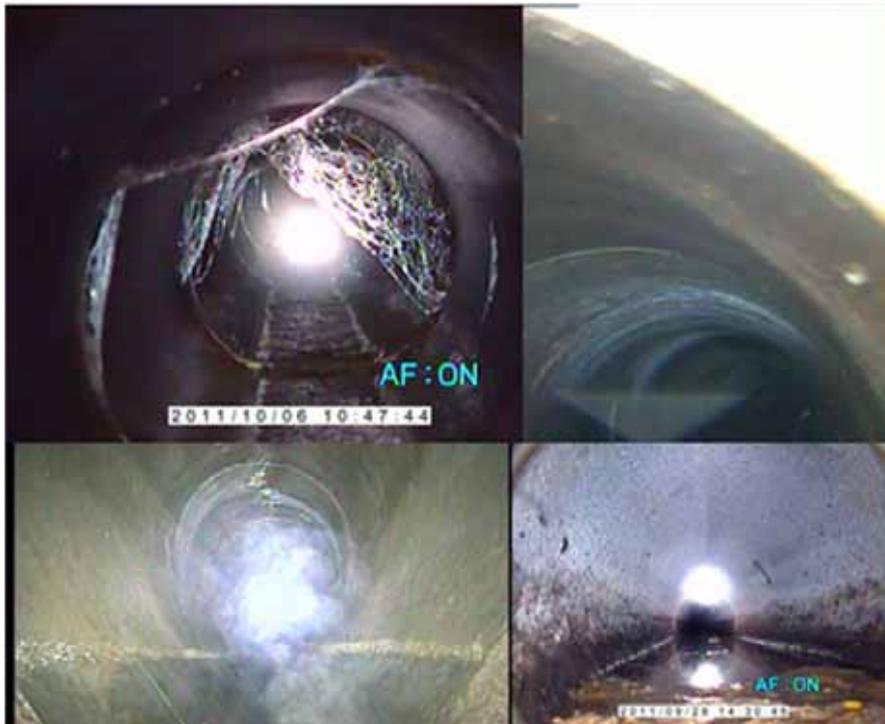
Abbildung 30 - Inspektionsbedingungen unter normalen Umständen

Auch betriebliche Hindernisse bzw. Anwendungsfehler sind bei den in-situ Untersuchungen nicht auszuschließen. Aufgrund dieser Hindernisse bzw. durch Anwendungsfehlern mit dem elektronischen Spiegel konnte die Zustandsbeschreibung der Haltungen nur eingeschränkt durchgeführt werden. Die Auswertung der Ergebnisse der Zustandsbeschreibung berücksichtigt dies, da die Hindernisse durch den Kanalisationsunternehmer behoben werden können. Eine Nichtberücksichtigung hätte die Ergebnisse zur Qualität der Inspektion mittels elektronischem Spiegel verfälscht. Es wird daher unterschieden zwischen Inspektionen unter normalen Bedingungen (inkl. betriebliche Hindernisse und Anwendungsfehler - siehe Abbildung 30) bzw. unter optimalen Bedingungen (exkl. betriebliche Hindernisse und Anwendungsfehler). Folgende betriebliche Hindernisse bzw. Anwendungsfehler wurden bei der Datenauswertung unter normalen Bedingungen berücksichtigt:

- Spinnweben in der Haltung
- keine optimale Positionierung des elektronischen Spiegels
- Wasserdampf in der Haltung
- hoher Wasserspiegel in der Haltung

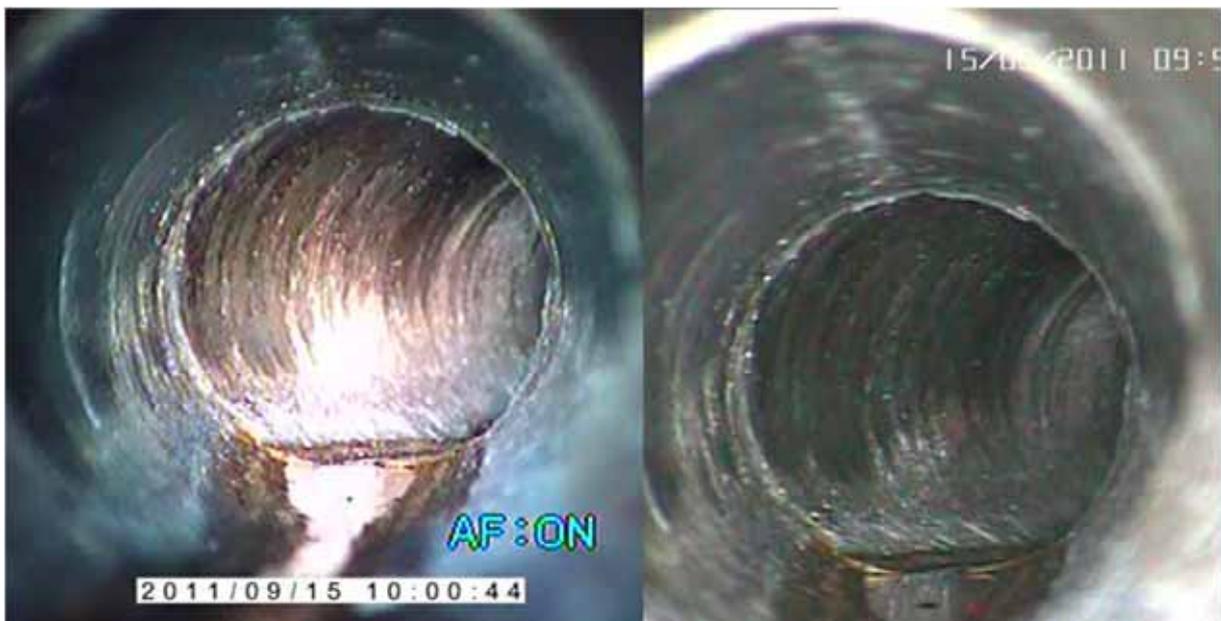
Auch wurde bei der Auswertung bemerkt, dass eine vollständige Inspektion bis zum Endschacht nicht immer möglich war. Grund für diese unvollständige Inspektion waren zu große Abwinkelungen in den Haltungen (siehe Abbildung 31). Diese baulichen Hindernisse für die Haltungsinspektion mittels elektronischem Spiegel wurden ebenfalls bei den Datenauswertungen berücksichtigt.

Abbildung 31 - Sicht bis zum Endschacht nicht möglich - zu große Abwinkelung in der Haltung

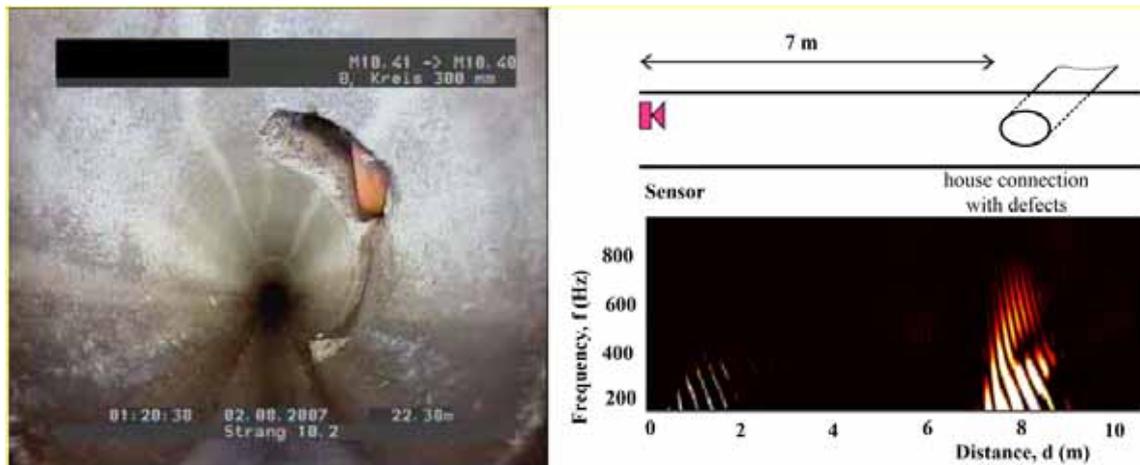
Die SewerBatt® Daten mussten separat für einzelne und multiple Zustände analysiert werden, da das Gerät nicht zwischen verschiedenen Defekten unterscheiden kann, wenn diese sich in einer relativen Distanz vergleichbar mit der akustischen Wellenlänge befinden. Dies wird durch den defekten Hausanschluss in Abbildung 33 dargestellt. Nach EN 13508-2/A1 (2010) muss die Kodierung für diesen Anschluss lauten: Anschluss (BCA), einragender Anschluss

(BAG), defekter Anschluss (BAH), Rohrbruch (BAC) und Boden sichtbar durch Defekt (BAO). SewerBatt® erfasst nur eine Reflektion für alle 5 Zustände.

Abbildung 33 - TV-Befahrung vs. SewerBatt® Inspektionsergebnisse - Zustandsgruppen

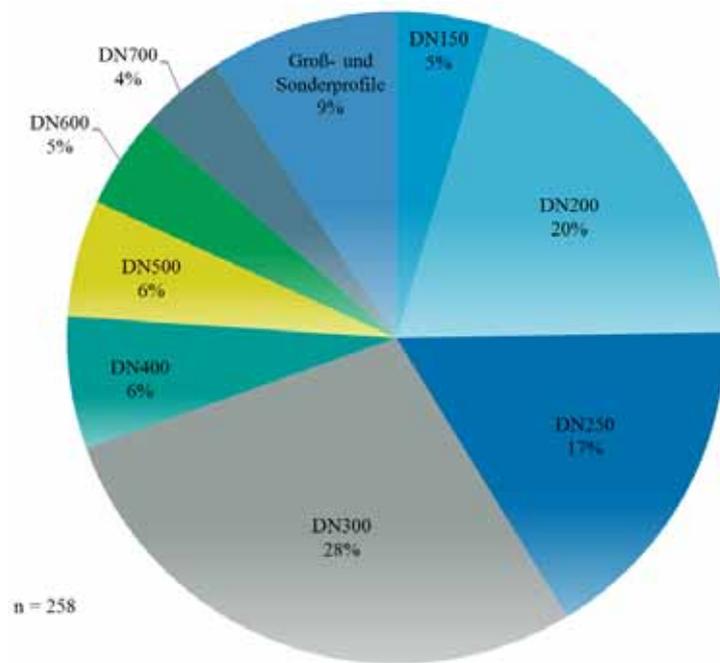
Die vorgefundenen Rohrdimensionen sind in Abbildung 34 ersichtlich. Mehr als zwei Drittel aller untersuchten Haltungen hatten eine Rohrdimension bis DN 300. Die untersuchten Rohrmaterialien waren zu 47 % Beton (B), zu 19 % PVC und zu 18 % Steinzeug (Stz) - siehe Abbildung 35.

Abbildung 34 - Anteile der untersuchten Rohrdimensionen

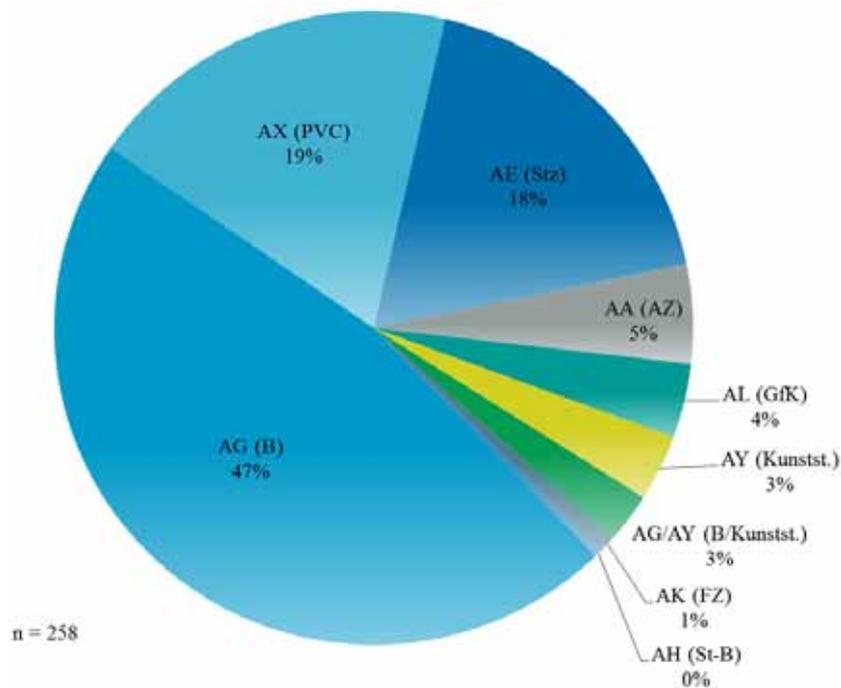
Abbildung 35 - Anteile der untersuchten Rohrmaterialien

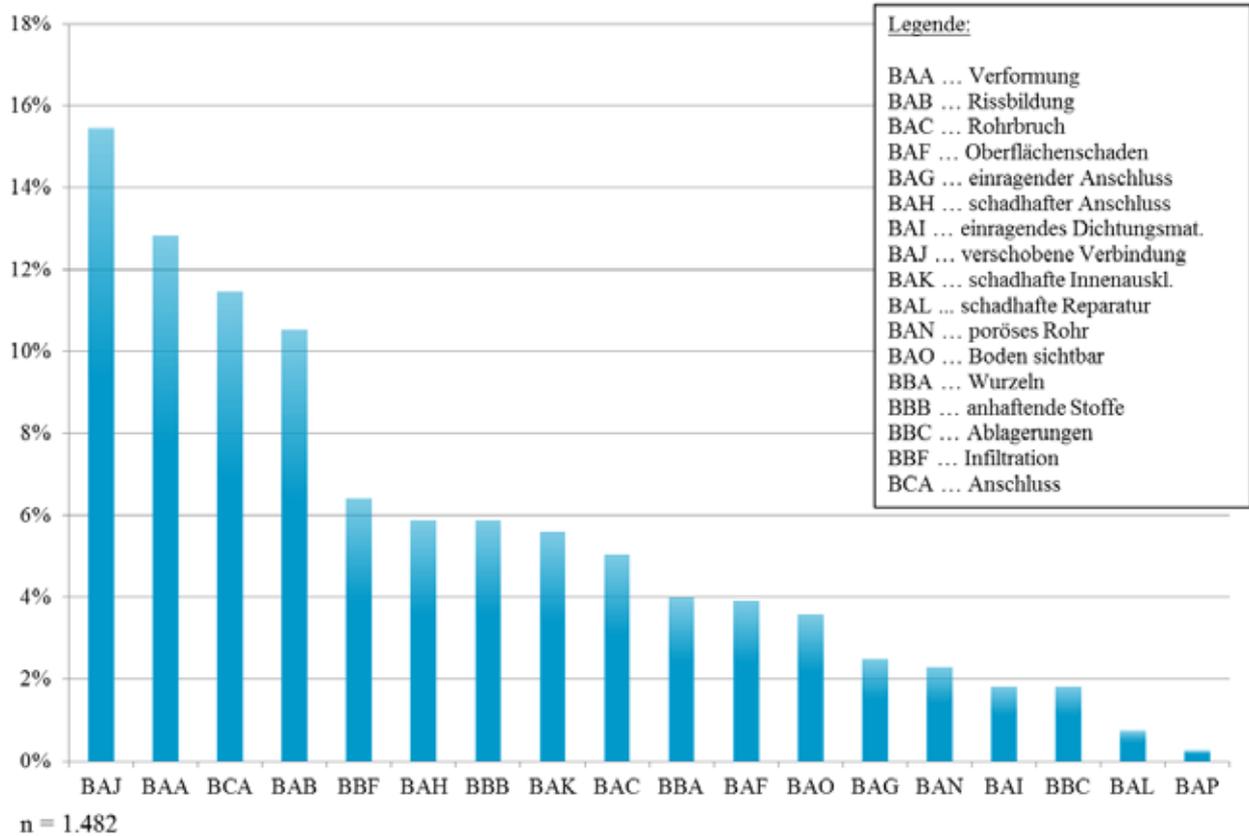
Als Referenz für die Daten des elektronischen Spiegels wurde die herkömmliche TV-Inspektion mittels Roboter herangezogen. Die Auswertung der herkömmlichen TV-Inspektion ergab die in Abbildung 36 gezeigte Zustandsverteilung. Dabei ist zu erkennen, dass die vorgefundenen Hauptschäden in den Haltungen die Zustände „verschobene Verbindung - BAJ“, „Verformung des Rohres - BAA“, „Anschluss - BCA“ und „Rissbildung - BAB“ darstellen.

Abbildung 36 - Häufigkeitsverteilung der dokumentierten Zustände

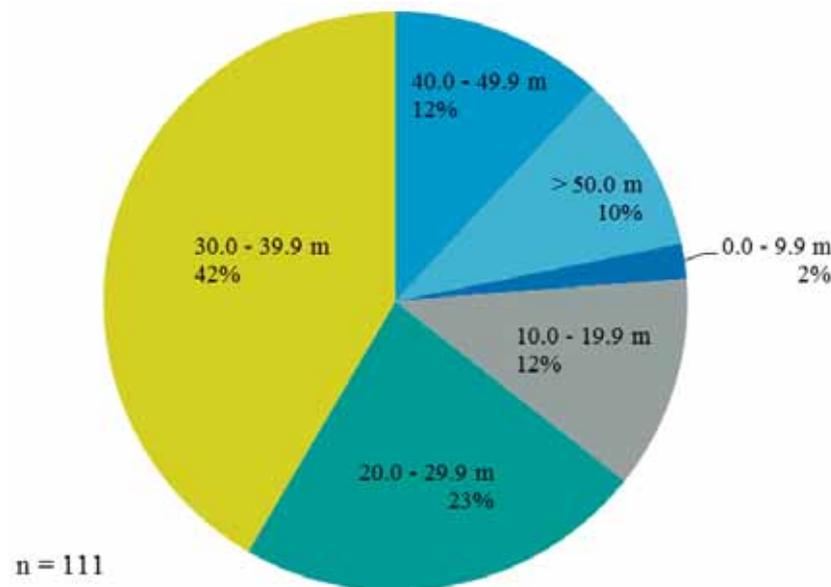
111 Haltungen wurden in Kombination von elektronischem Spiegel (zwei Modelle) und SewerBatt® inspiziert. Diese unterschieden sich in Länge, Durchmesser und Material wie folgt dargestellt:

Abbildung 37 - Felduntersuchungen in Kombination Elektronischer Spiegel und SewerBatt® - Haltungslängen

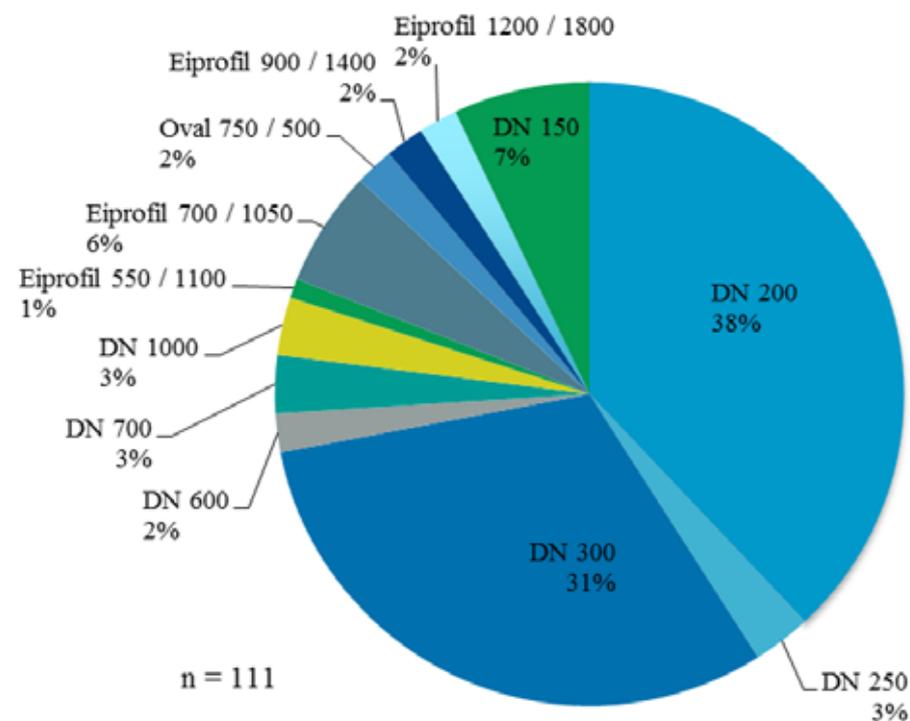
Abbildung 38 - Felduntersuchungen in Kombination Elektronischer Spiegel und SewerBatt® - Haltungsdurchmesser

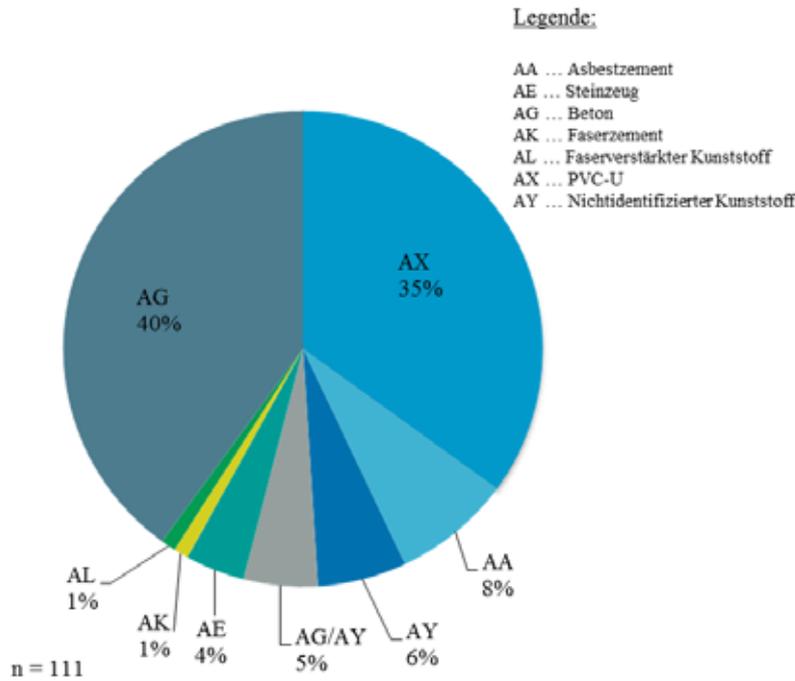
Abbildung 39 - Felduntersuchungen in Kombination Elektronischer Spiegel und SewerBatt® - Haltungsmaterialien

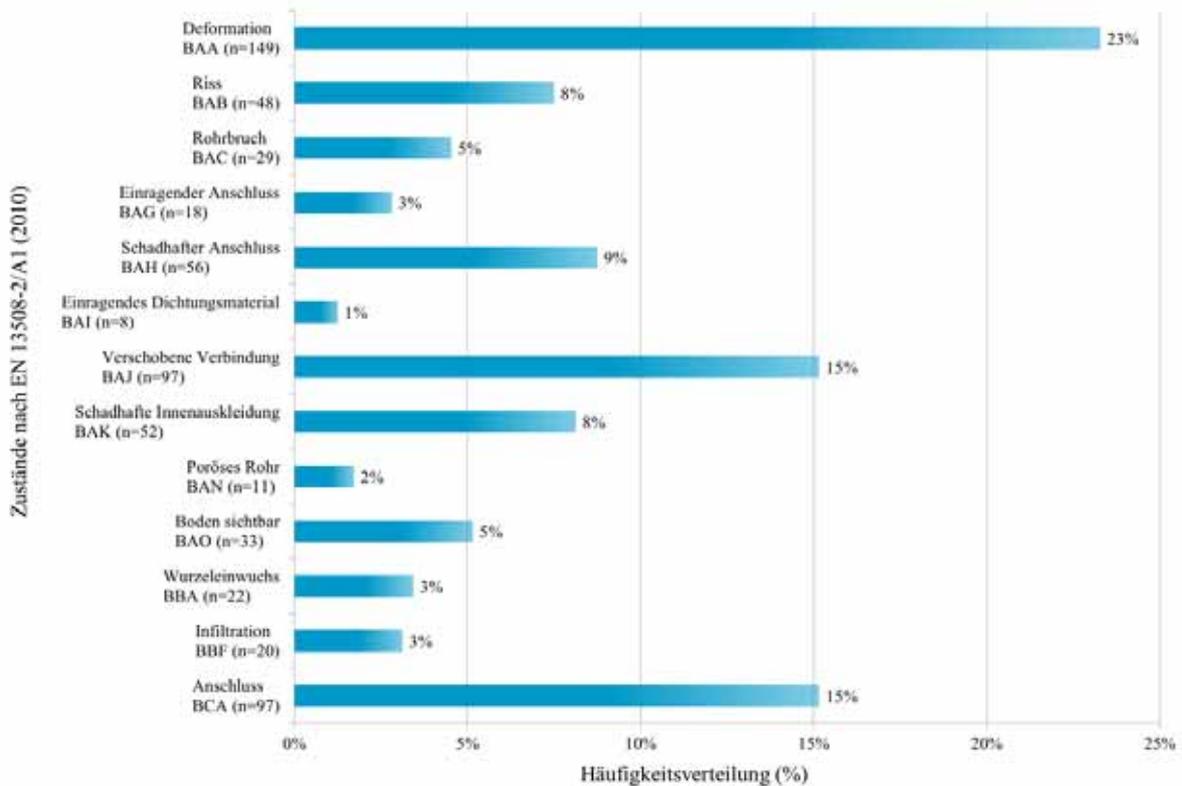
Als Referenz für die Inspektionen mit dem elektronischen Spiegel und SewerBatt® dienten TV-Befahrungen. Folgende Zustände konnten dadurch in den Haltungen erfasst werden:

Abbildung 40 - Häufigkeitsverteilung der Zustände der untersuchten Haltungen für die Kombination Elektronischer Spiegel mit SewerBatt®
