INNOKANIS

**INNOVATIVE METHODEN
DER KANALINSPEKTION
ZUR OPTIMIERUNG
SELEKTIVER
BETRIEBSSTRATEGIEN**

Universität für Bodenkultur Wien
Department Wasser-Atmosphäre-Umwelt
Institut für Siedlungswasserbau, Industriewasserwirtschaft und Gewässerschutz
Muthgasse 18, A-1190 Wien
Tel. +43(0)1/ 47654-5800, Fax +43(0)1/ 3689949
Email: sig-office@boku.ac.at, Internet: <http://sig-www.wau.boku.ac.at/sig.html>

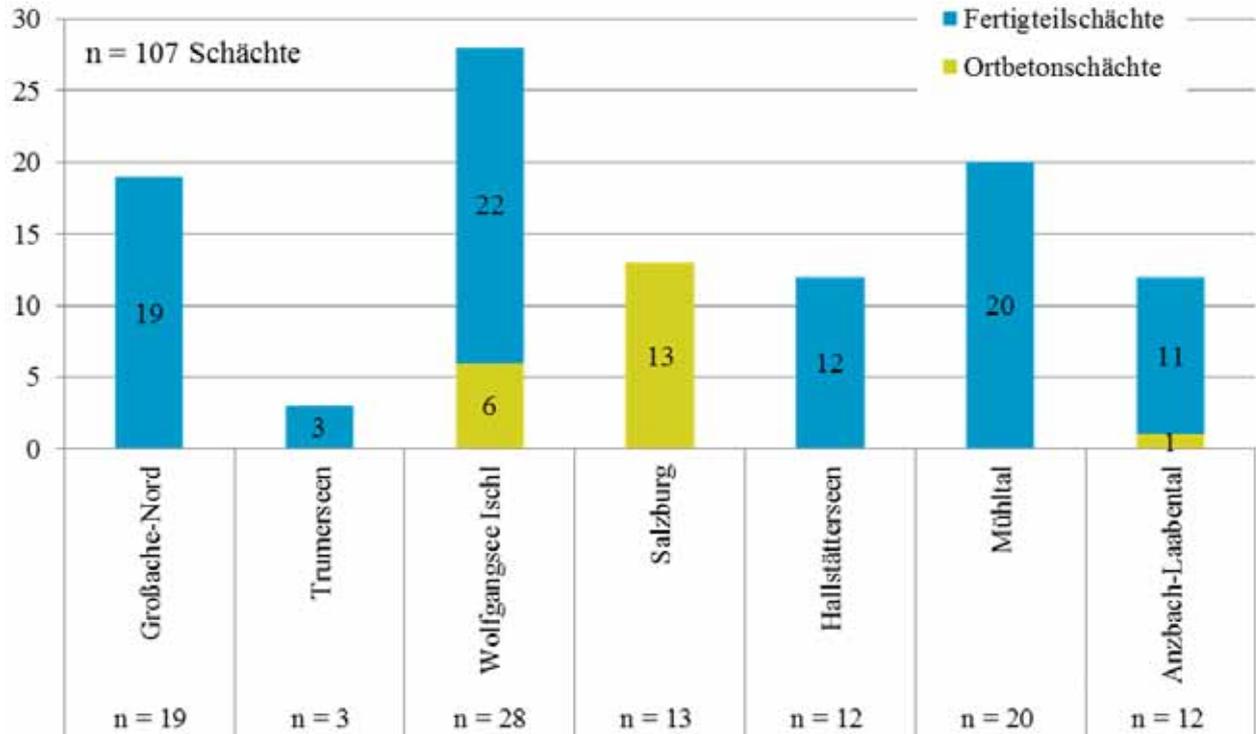
Es wurden insgesamt 107 Schächte inspiziert. Die meisten Schächte waren Fertigteilerschächte (87 Stück), die restlichen 20 Stück waren Ortbetonschächte (siehe Abbildung 41)

Abbildung 41 – Untersuchungsumfang Ortbetonschächte/Fertigteilschächte

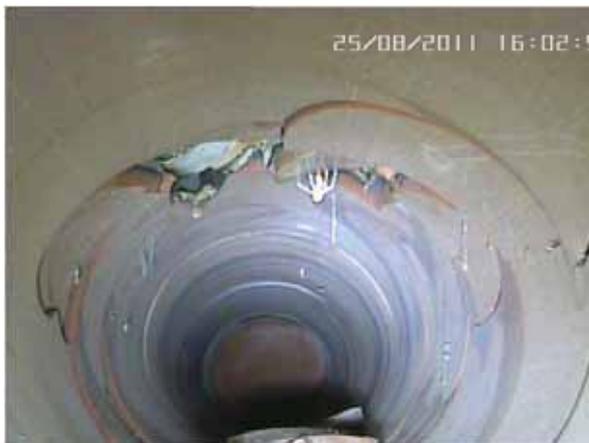
Wird beim elektronischen Spiegelmodell MeSen Nord STV3 der Haltungsbereich durch vier LED-Scheinwerfer flächig ausgeleuchtet, so erfolgt beim System iPEK QuickView Haloptic nur eine punktuelle Ausleuchtung. Am Beispiel einer klaffenden Rissbildung in Abbildung 42 Abbildung 43 sieht man den Unterschied der Ausleuchtungen deutlich. Das Ausmaß der Beschädigung ist beim Modell MesSen Nord STV3 besser zu erkennen. (Kuratko et al., 2013)

Abbildung 42 - BAB-C-C Rissbildung, klaffender Riss, komplex - Scherbe; B=8mm; Kreisprofil DN 300 - Steinzeug; elektr. Spiegel 2

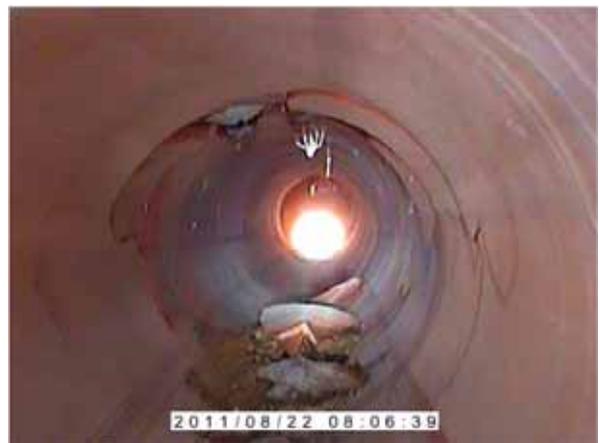
Abbildung 43 - BAB-C-C Rissbildung, klaffender Riss, komplex - Scherbe; B=8mm; Kreisprofil DN 300 - Steinzeug; elektr. Spiegel 1

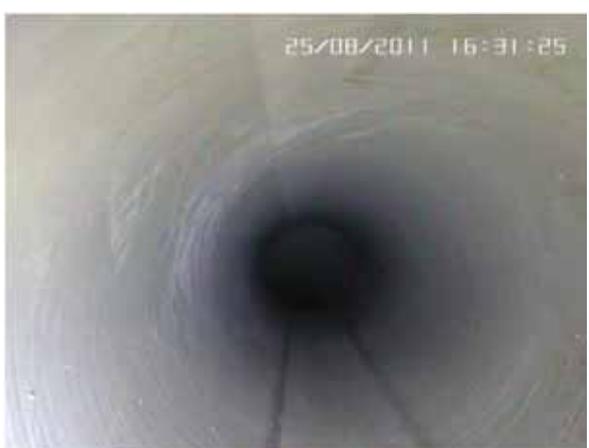
Ein weiteres Beispiel sind Beschädigungen an der Oberfläche der Rohrwandung. Eine flächige Ausstrahlung erleichtert die Beurteilung der Oberfläche.

Abbildung 44 - BAF-A-E Oberflächenschaden, erhöhte Rauheit, nicht eindeutig feststellbar; Kreisprofil DN 200 - Duktiles Gusseisen; elektr. Spiegel 2

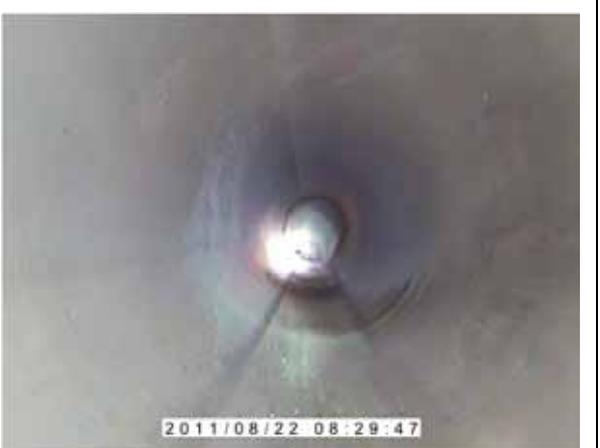
Abbildung 45 - BAF-A-E Oberflächenschaden, erhöhte Rauheit, nicht eindeutig feststellbar; Kreisprofil DN 200 - Duktiles Gusseisen; elektr. Spiegel 1

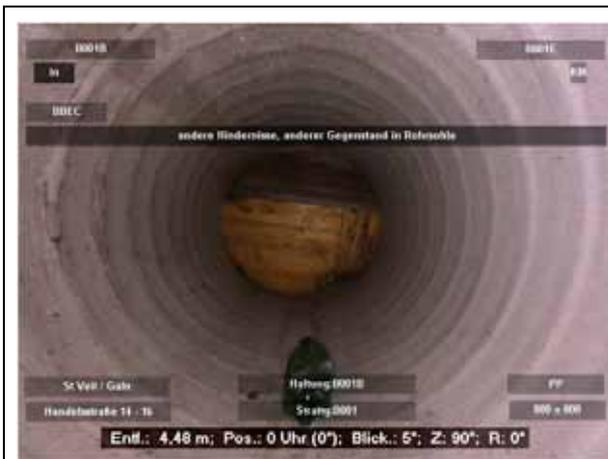
Abbildung 46 - BBE-C: Andere Hindernisse, allgemein; Nennw.-Red.=1%; Kreisprofil DN 800 - Polypropylen; Scan System 2

Am auffälligsten ist die Farbwiedergabe des Modells iPEK QuickView. Dessen punktuelle Ausleuchtung taucht die Haltung in gelbliches Licht. Eventuelle Verfärbungen der Haltung, beispielsweise durch Oberflächenschäden, lassen sich dadurch schwieriger erfassen. Ansonsten fallen bei diesem Material nur geringe farbliche Unterschiede zwischen den restlichen Systemen auf. Weitaus auffälliger sind die Unterschiede bei glasfaserverstärkten Kunststoff.

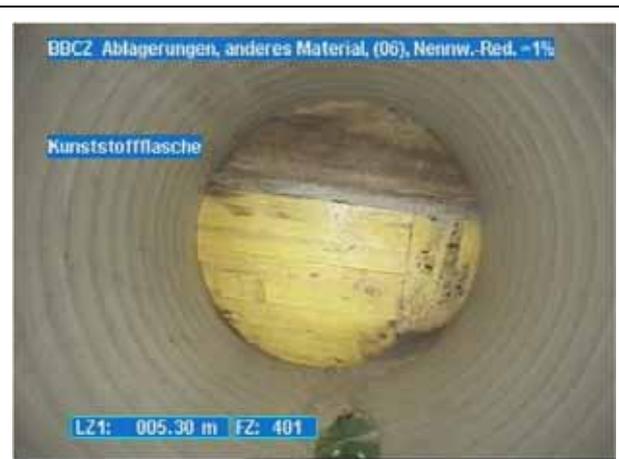
Abbildung 47 - BBE-C: Andere Hindernisse, allgemein; Nennw.-Red.=1%; Kreisprofil DN 800 - Polypropylen; TV-Kamera 1

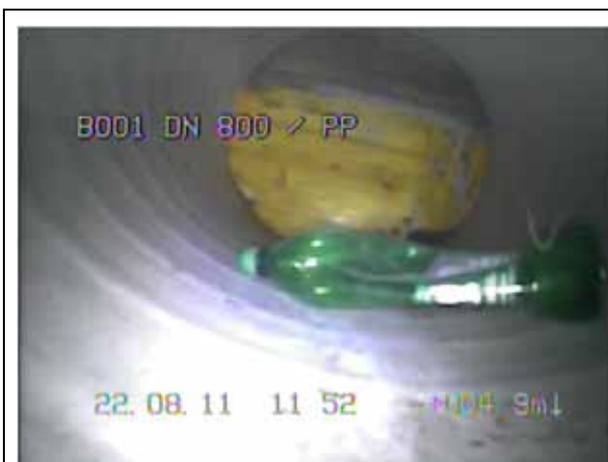
Abbildung 48 - BBE-C: Andere Hindernisse, allgemein; Nennw.-Red.=1%; Kreisprofil DN 800 - Polypropylen; Schiebekamera

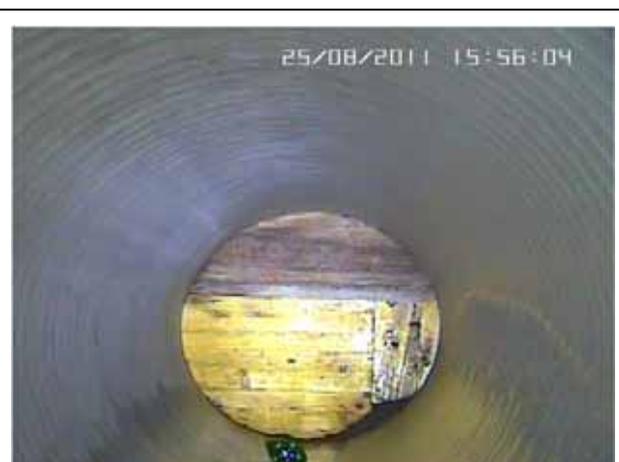
Abbildung 49 - BBE-C: Andere Hindernisse, allgemein; Nennw.-Red.=1%; Kreisprofil DN 800 - Polypropylen; elektr. Spiegel 2

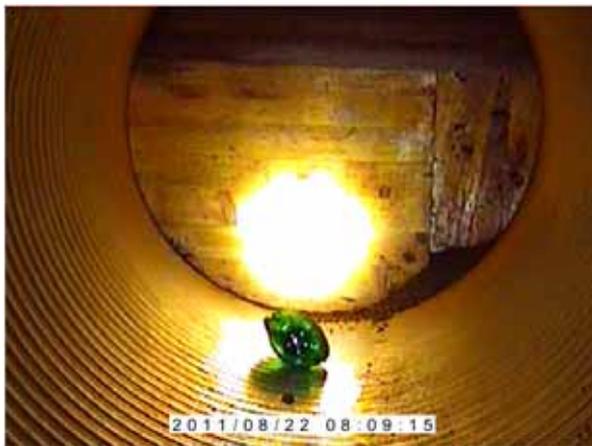
Abbildung 50 - BBE-C: Andere Hindernisse, allgemein; Nennw.-Red.=1%; Kreisprofil DN 800 - Polypropylen; elektr. Spiegel 1

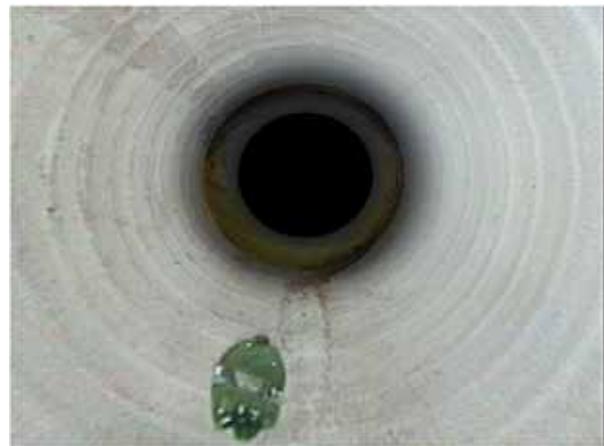
Abbildung 51 - BBE-C: Andere Hindernisse, allgemein; Nennw.-Red.=1%; Kreisprofil DN 800 - Polypropylen; Scan System 1

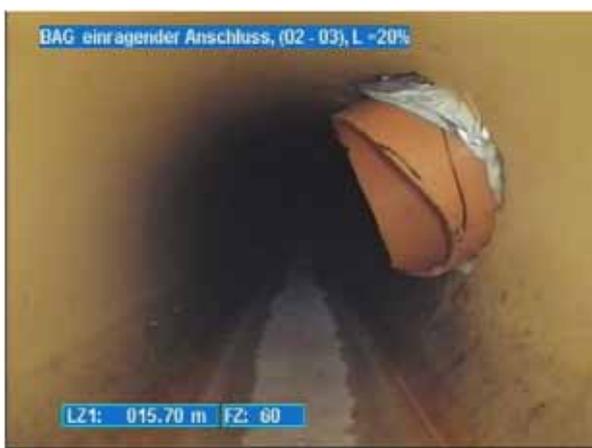
Abbildung 52 - BAG einragender Anschluss; L=17%; DN 260 - Glasfaserverstärkter Kunststoff; TV-Kamera 1

Bei der herkömmlichen TV-Inspektion und dem Panoramo-System wird glasfaserverstärkter Kunststoff in gelblichen Tönen dargestellt, wobei diese beim Panoramo-System deutlich kräftiger ausfallen. Die restlichen Inspektionssysteme stellen glasfaserverstärkten Kunststoff in Graustufen dar. (Kuratko et al., 2013)

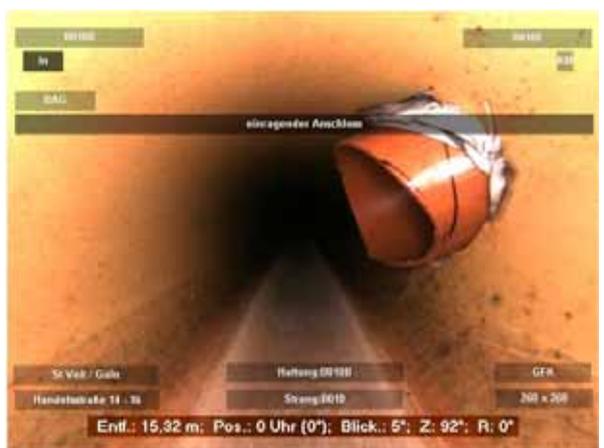
Abbildung 53 - BAG einragender Anschluss; L=17%; DN 260 - Glasfaserverstärkter Kunststoff; Scan System 2

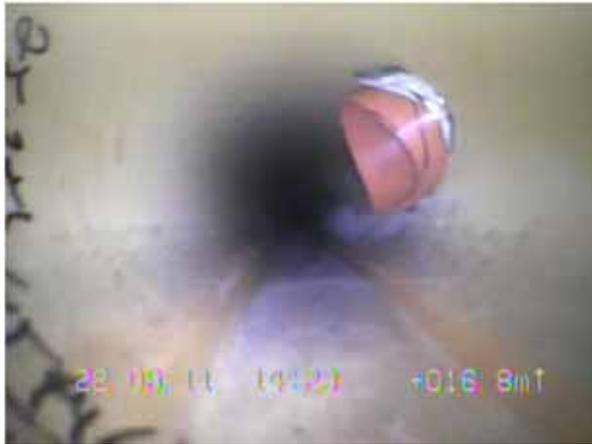
Abbildung 54 - BAG einragender Anschluss; L=17%; Kreisprofil DN 260 - Glasfaserverstärkter Kunststoff; Schiebekamera

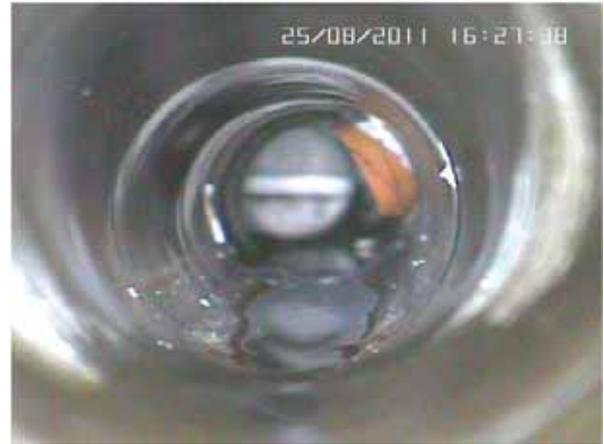
Abbildung 55 - BAG einragender Anschluss; L=17%; Kreisprofil DN 260 - Glasfaserverstärkter Kunststoff; elektr. Spiegel 2

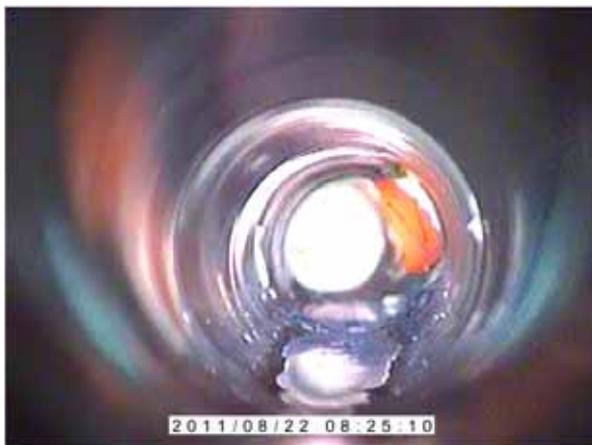
Abbildung 56 - BAG einragender Anschluss; L=17%; Kreisprofil DN 260 - Glasfaserverstärkter Kunststoff; elektr. Spiegel 1

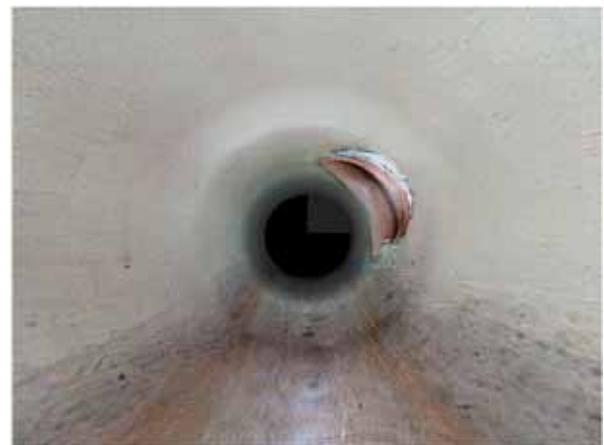
Abbildung 57 - BAG einragender Anschluss; L=17%; Kreisprofil DN 260 - Glasfaserverstärkter Kunststoff; Scan System 1

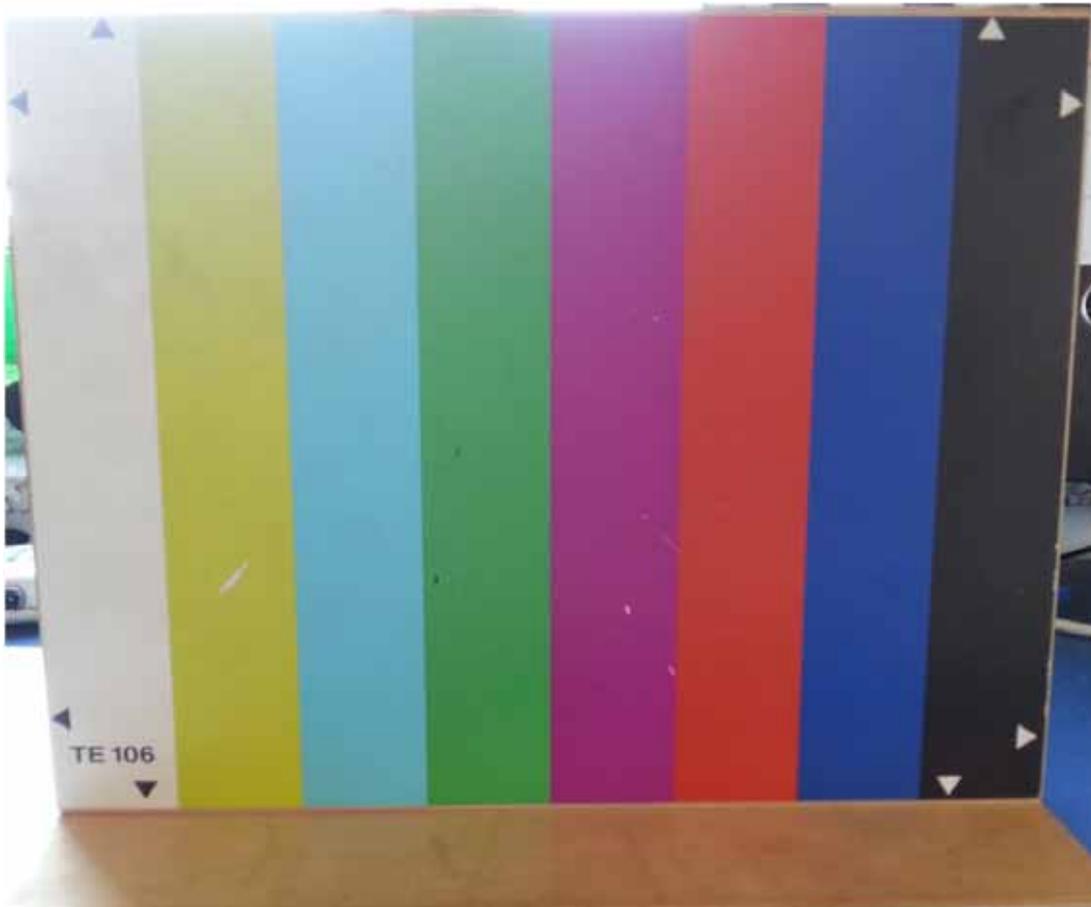
Zur Sicherstellung der Farbechtheit, sollte vor der Inspektion ein Abgleich mit einer Farbtafel geschehen.

Abbildung 58 - Farbtafel

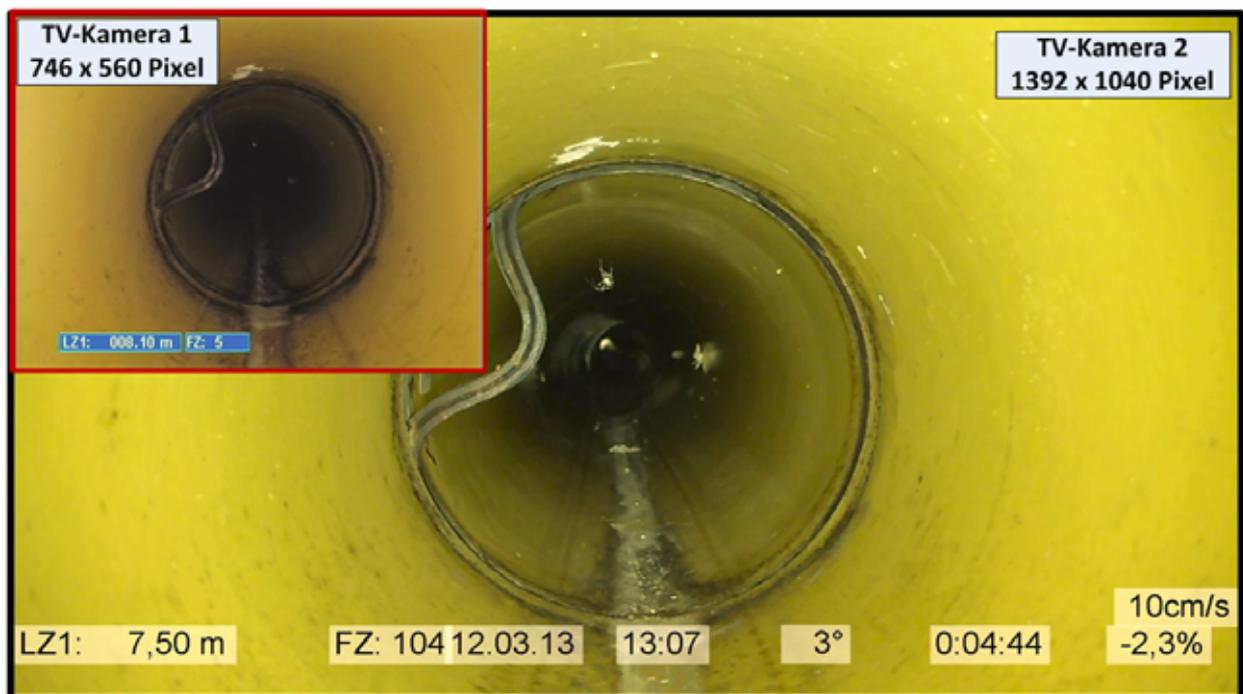
Abbildung 59 stellt den Unterschied in der Kameraauflösung der herkömmlichen TV-Kamera im Gegensatz zu einer HD-Kamera dar.

Abbildung 59 - Vergleich Bildauflösung herkömmliche TV-Kamera und HD-Kamera

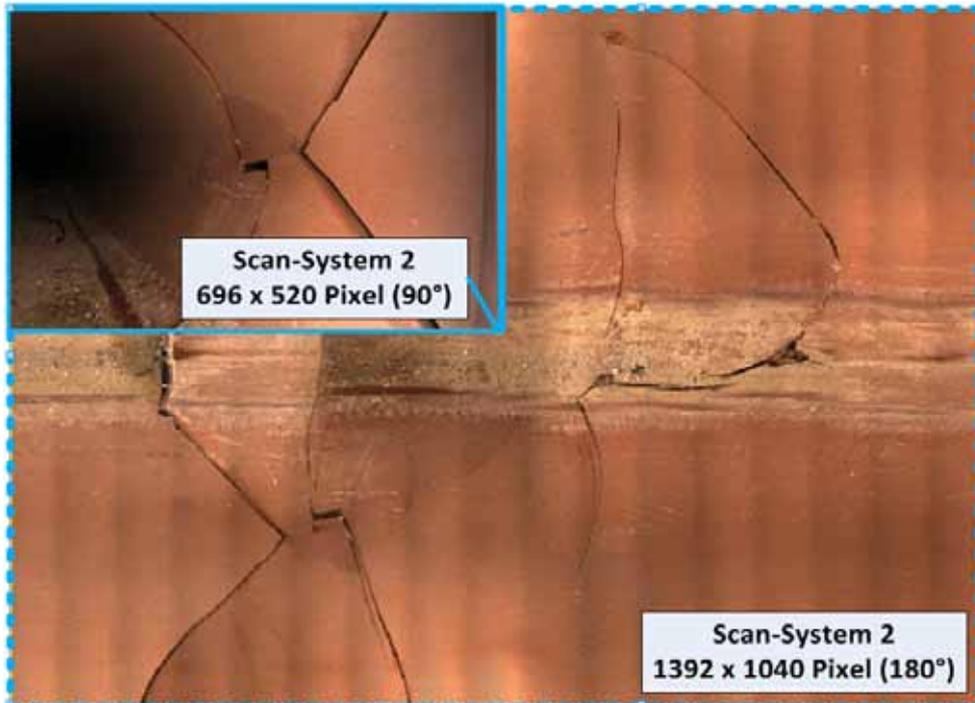
Bei dem DigiSewer Scan-System besteht die Möglichkeit der Darstellung der Abwicklung (180°). Abbildung 60 stellt den Vergleich zur normalen 90° Ansicht dar.

Abbildung 60 - DigiSewer: Vergleich 3D-Darstellung (90°) und Abwicklung (180°)

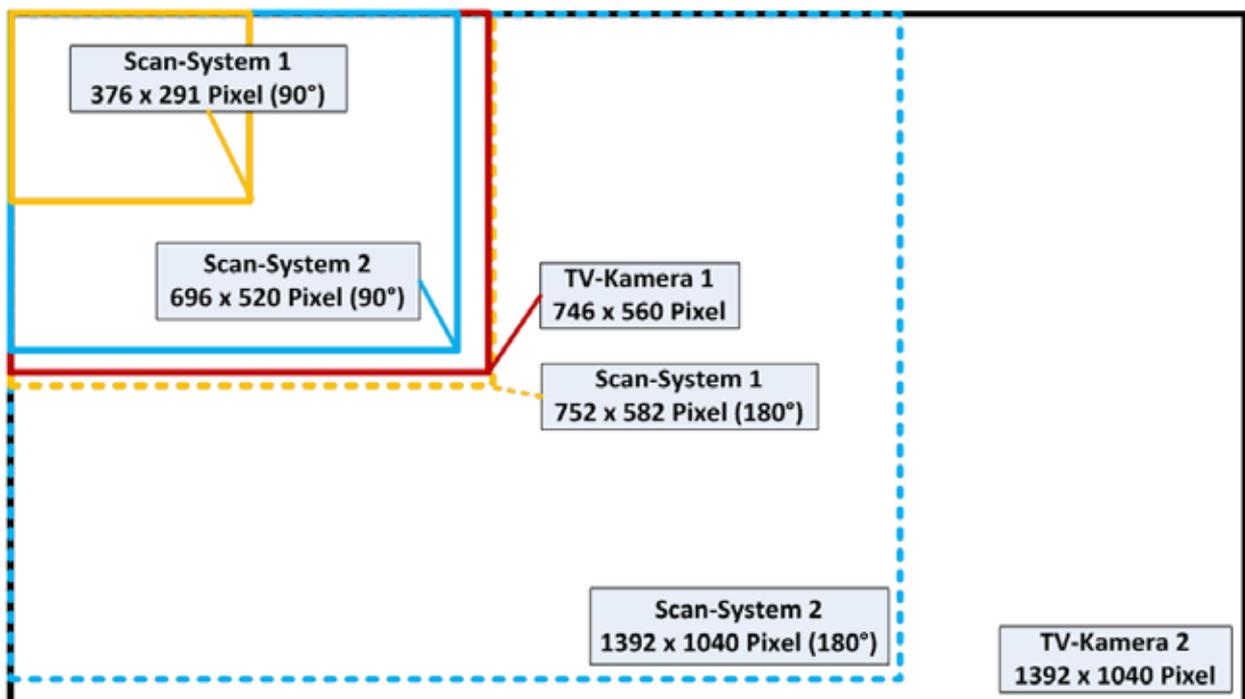
Abbildung 61 vergleicht die Kameraauflösungen der verschiedenen Inspektionssysteme.

Abbildung 61 - EPC Voruntersuchungen: Vergleich der Bildauflösungen der Inspektionssysteme

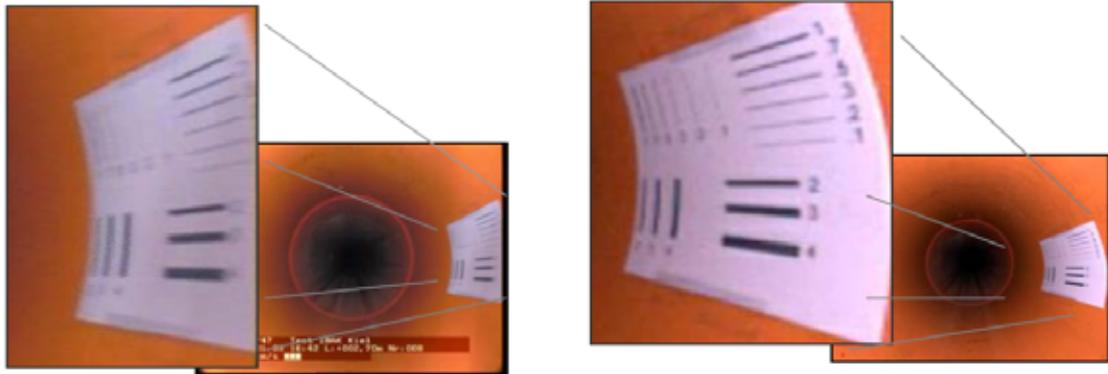
Durch die Blitzbeleuchtung im Panorama-System entsteht keine Bewegungsunschärfe im Gegensatz zur Kombination herkömmlicher Beleuchtung mit Dreh-/Schwenkkopf (daher beruht auch die Begrenzung der maximalen Fahrgeschwindigkeit auf 15 cm/sec bei konventioneller TV-Inspektion laut ATV M-143). Daher muss das Panorama-System auch nicht während der Fahrt gestoppt werden (bei Einsatz einer Dreh-/Schwenkkopfkamera muss das Fahrzeug gestoppt und der Schaden abgeschwenkt werden). (KURATKO et al., 2013)

Abbildung 62 - Vergleich der Bewegungsunschärfe (IBAK Helmut Hunger GmbH & Co. KG, 2009)

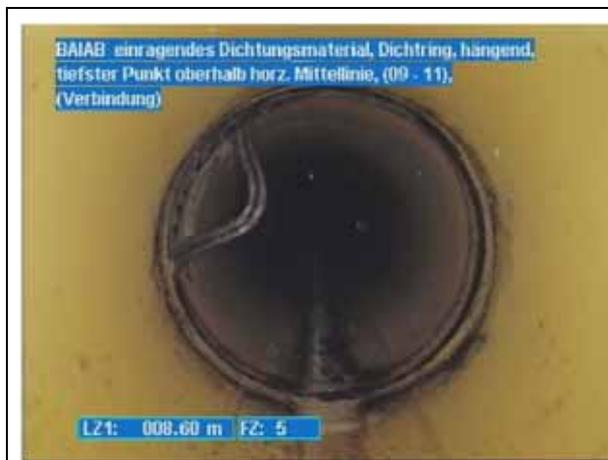
Zum Vergleich der Bildauflösung aller Systeme wird folgend ein einragender Dichtring verglichen. (Kuratko et al., 2013)

Abbildung 63 - BAI-A-B einragendes Dichtungsmaterial, Dichtring, hängend, nicht gebrochen oberh. Mitte; Kreisprofil DN 200 - Glasfaserverstärkter Kunststoff; TV-Kamera 1

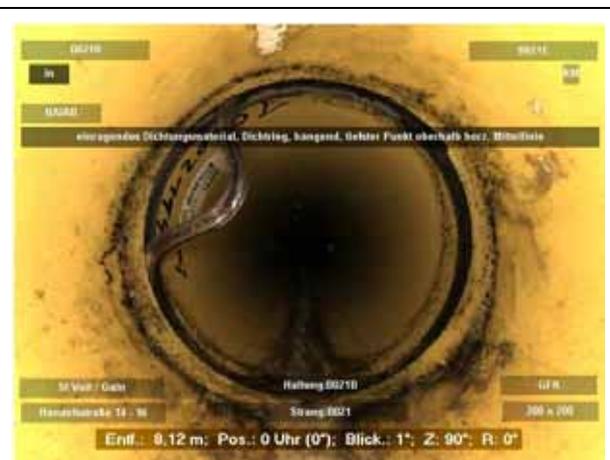
Abbildung 64 - BAI-A-B einragendes Dichtungsmaterial, Dichtring, hängend, nicht gebrochen oberh. Mitte; Kreisprofil DN 200 - Glasfaserverstärkter Kunststoff; Scan System 2

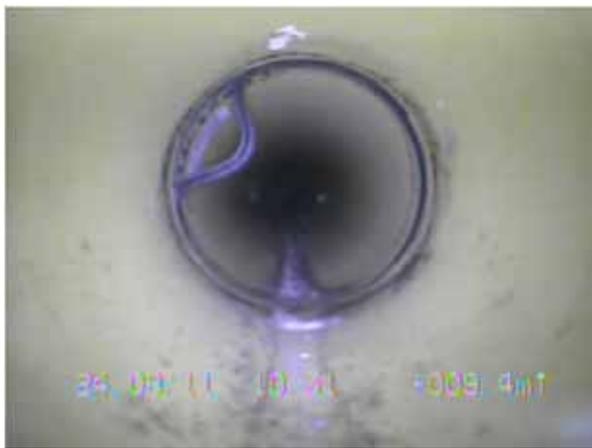
Abbildung 65 - BAI-A-B einragendes Dichtungsmaterial, Dichtring, hängend, nicht gebrochen oberh. Mitte; Kreisprofil DN 200 - Glasfaserverstärkter Kunststoff; Schiebekamera

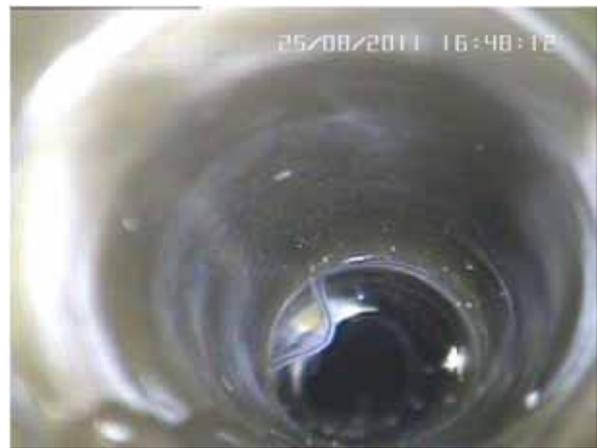
Abbildung 66 - BAI-A-B einragendes Dichtungsmaterial, Dichtring, hängend, nicht gebrochen oberh. Mitte; Kreisprofil DN 200 - Glasfaserverstärkter Kunststoff; elektr. Spiegel 2

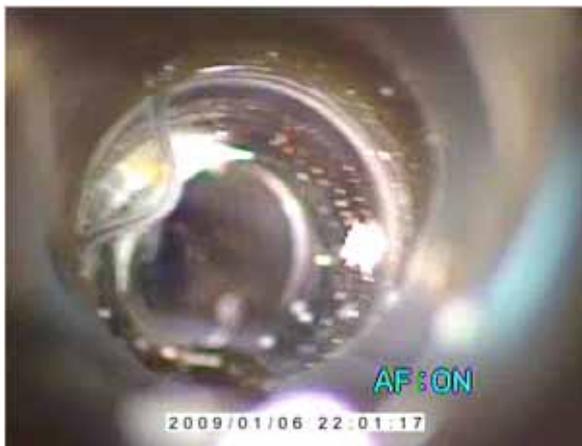
Abbildung 67 - BAI-A-B einragendes Dichtungsmaterial, Dichtring, hängend, nicht gebrochen oberh. Mitte; Kreisprofil DN 200 - Glasfaserverstärkter Kunststoff; elektr. Spiegel 1

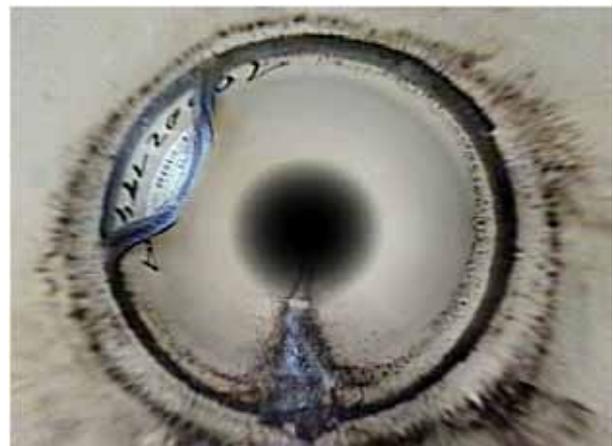
Abbildung 68 - BAI-A-B einragendes Dichtungsmaterial, Dichtring, hängend, nicht gebrochen oberh. Mitte; Kreisprofil DN 200 - Glasfaserverstärkter Kunststoff; Scan System 1

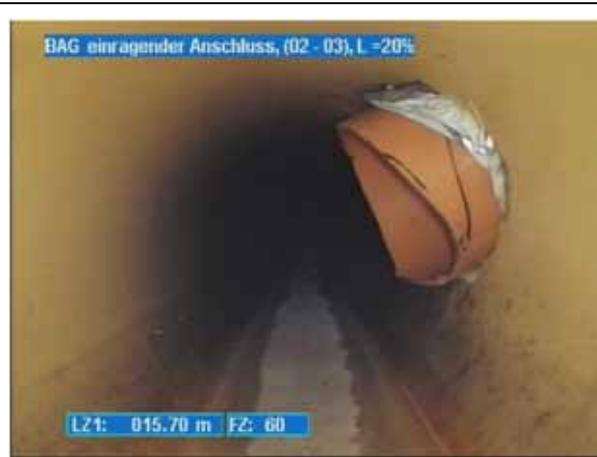
Als weiterer Vergleich dient ein einragender Anschluss.

Abbildung 69 - BAG einragender Anschluss; L=17%; Kreisprofil DN 260 - Glasfaserverstärkter Kunststoff; TV-Kamera 1

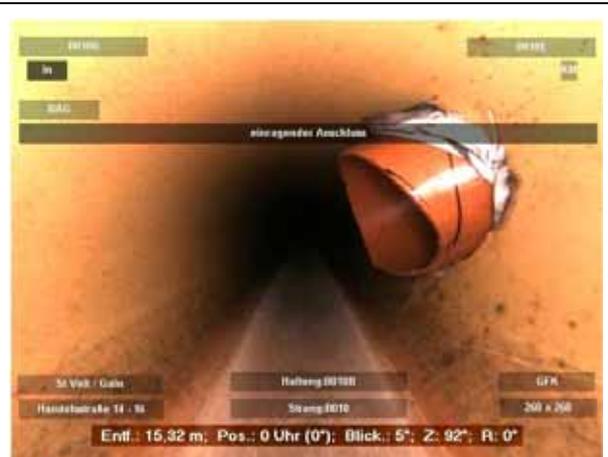
Abbildung 70 - BAG einragender Anschluss; L=17%; Kreisprofil DN 260 - Glasfaserverstärkter Kunststoff; Scan System 2

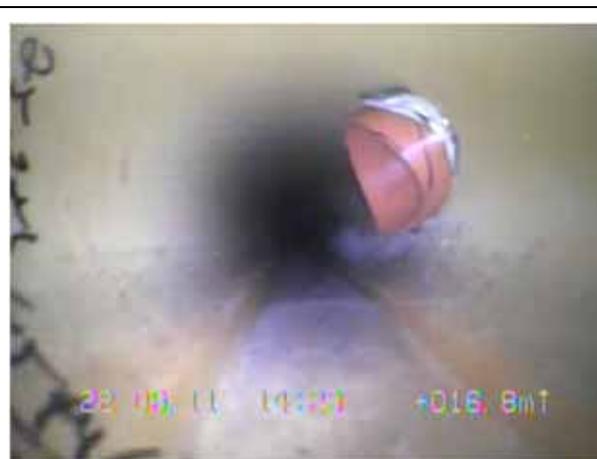
Abbildung 71 - BAG einragender Anschluss; L=17%; Kreisprofil DN 260 - Glasfaserverstärkter Kunststoff; Schiebekamera

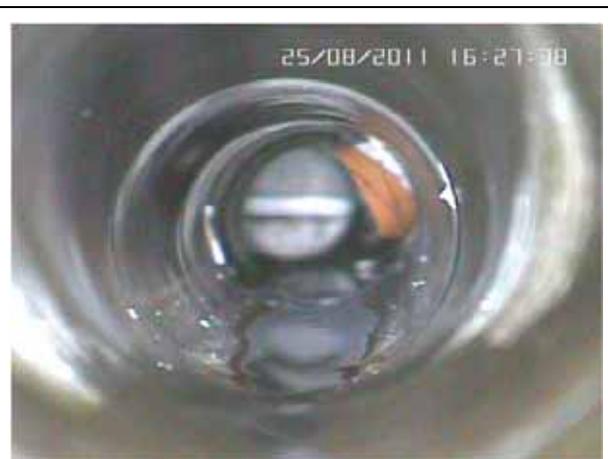
Abbildung 72 - BAG einragender Anschluss; L=17%; Kreisprofil DN 260 - Glasfaserverstärkter Kunststoff; elektr. Spiegel 2

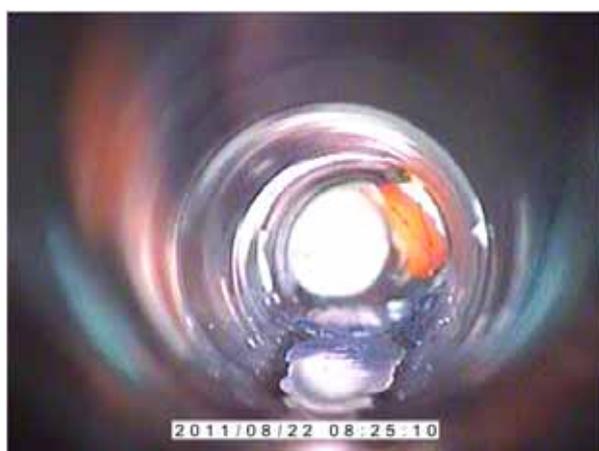
Abbildung 73 - BAG einragender Anschluss; L=17%; Kreisprofil DN 260 - Glasfaserverstärkter Kunststoff; elektr. Spiegel 1

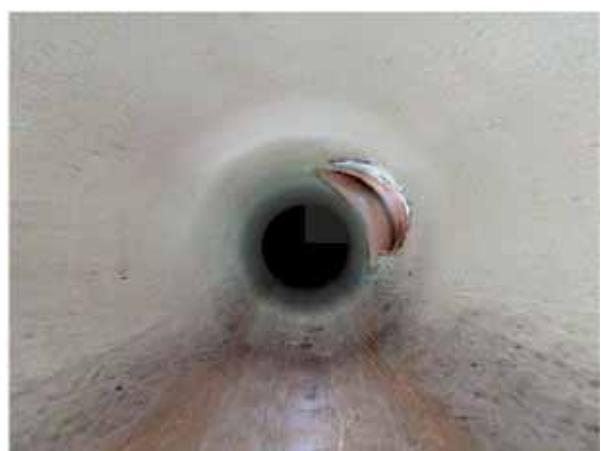
Abbildung 74 - BAG einragender Anschluss; L=17%; Kreisprofil DN 260 - Glasfaserverstärkter Kunststoff; Scan System 1

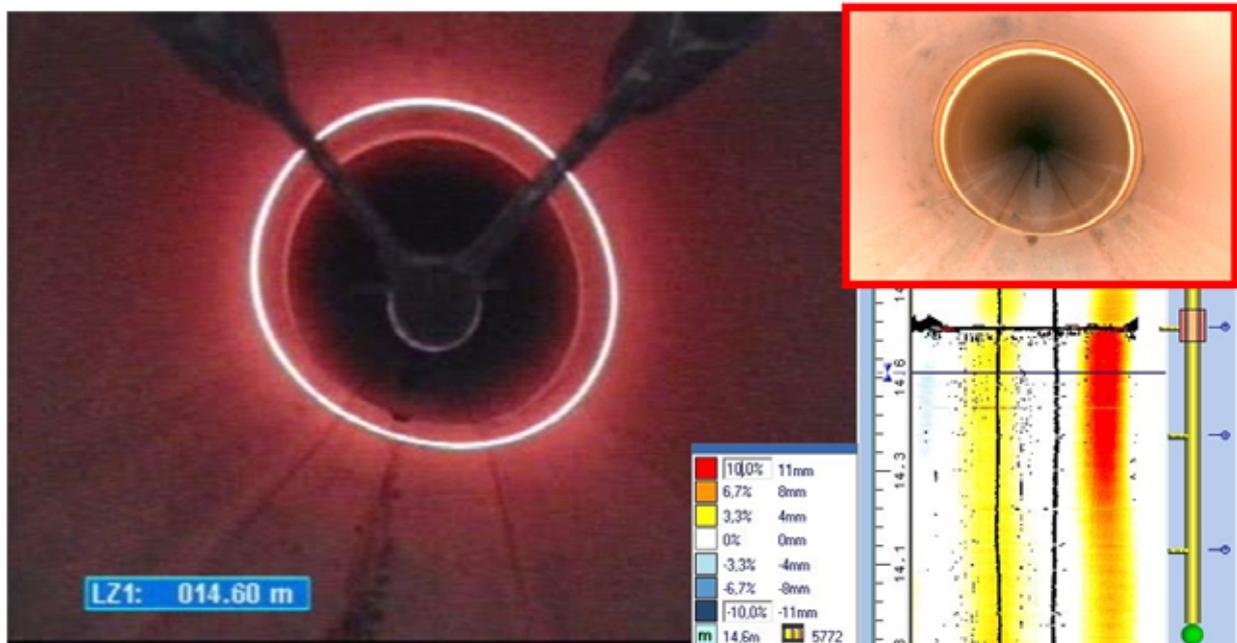
Zu Testzwecken wurden in den Haltungen des EPC Deformationsmessungen mittels Laser Profiler® durchgeführt. Die Messungen erfolgen durch ein Stecksystem welches auf einem Kamerafahrwagen angebracht wird, welches sodann einen „Laserring“ entlang der Rohrwandung projiziert (siehe Abbildung 76 und Abbildung 77). Entsprechend der Verformung des Rohres ist der Laserring ebenso verformt. Daraus leitet sich ein Prozentwert für die Deformation ab.

Abbildung 76 - Laser Profiler - Beispiel einer Aufnahme mit 10%iger Deformation (PVC DN 230)

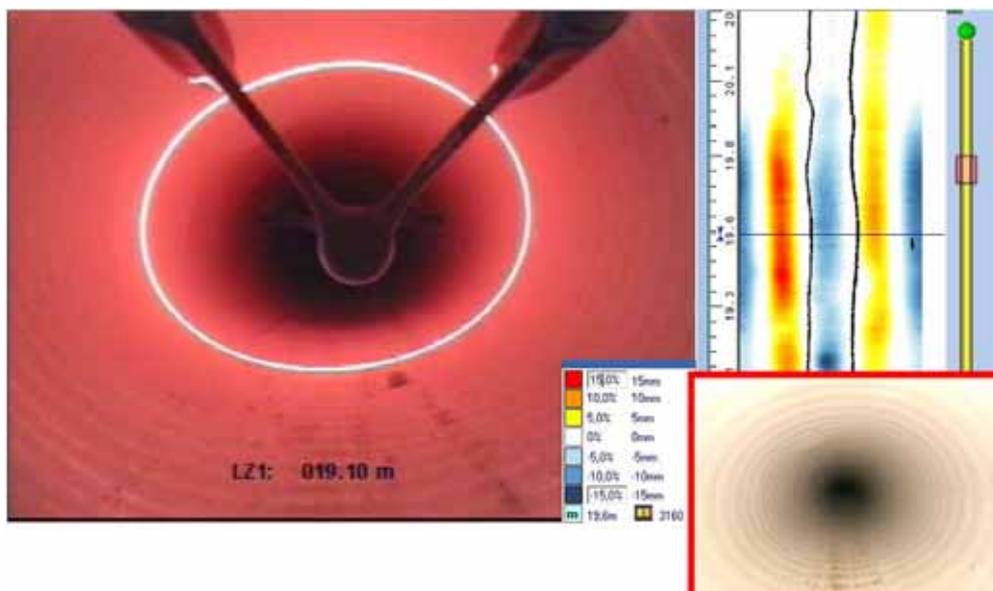
Abbildung 77 - Laser Profiler - Beispiel einer Aufnahme mit 15%iger Deformation (PE DN 200)

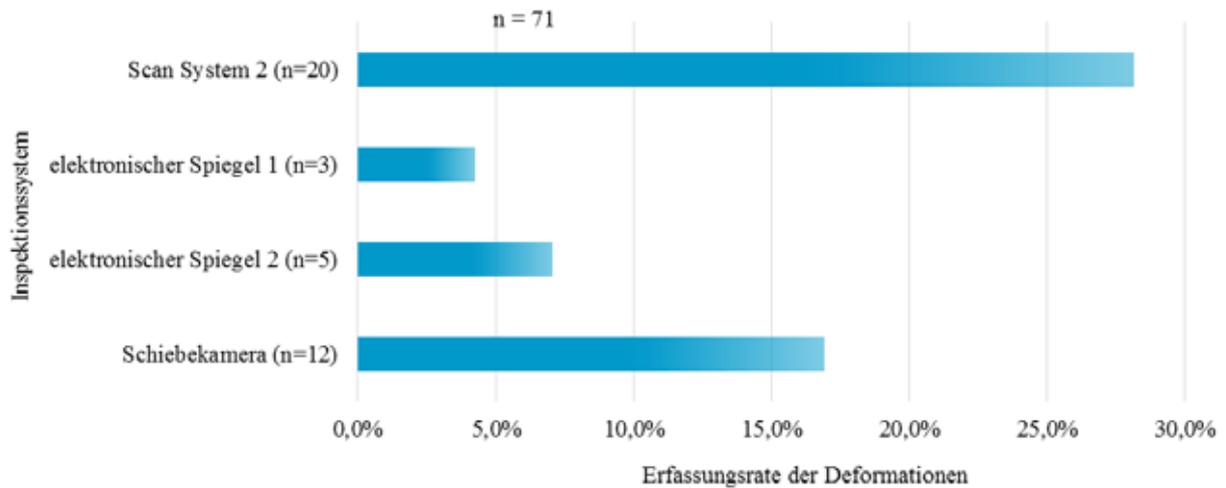
Es wurden insgesamt 71 Deformationen in den Testhaltungen des EPC mit dem Laser Profiler vermessen. Da die Erkennungsrate von Deformationen mit dem Laser Profiler bei 100% liegt, dienen diese Messungen als Referenz für die optische Inspektion. Nachfolgend eine Auswertung wie hoch die Erkennungsraten der Deformationen mit optischen Inspektionsmitteln im Vergleich zum Laser Profiler sind.

Abbildung 78 - Optische Inspektion: Erfassungsraten von Deformationen (EPC Voruntersuchungen)

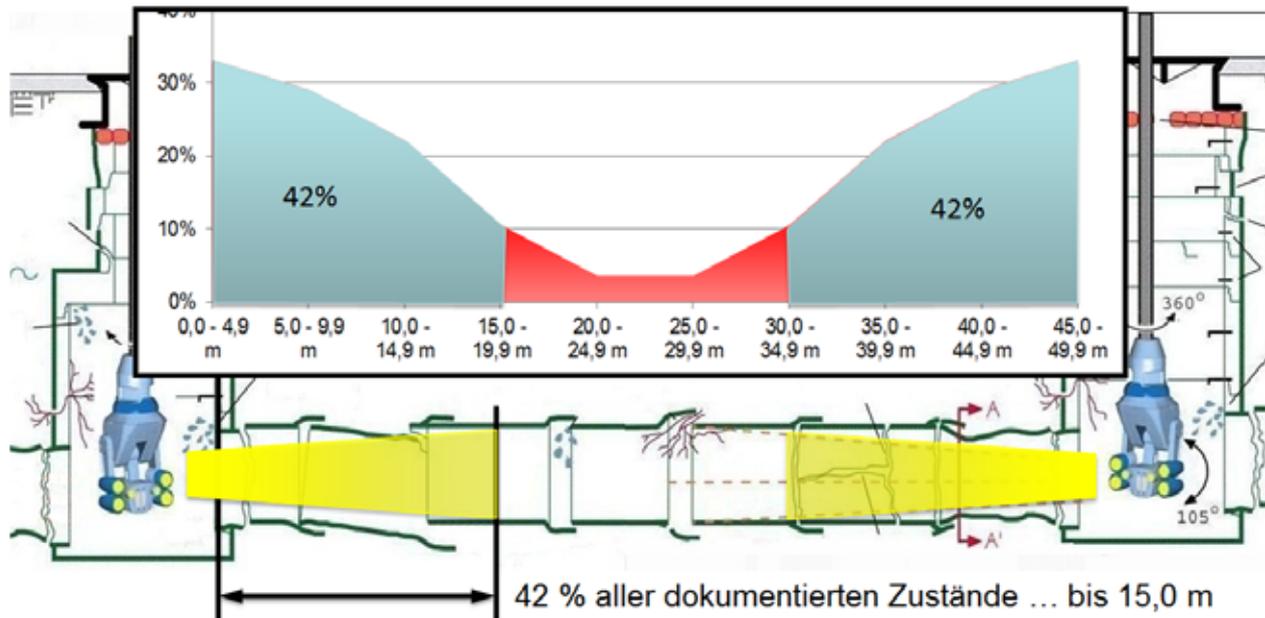
Laut Referenzdaten aus der herkömmlichen TV-Inspektion befinden sich jeweils in den ersten 15 m einer Haltung (gemessen vom Schacht) 84 % aller Zustände. Wenn man davon ausgeht, dass eine Haltung üblicherweise 50 m lang ist und von beiden Seiten mittels elektronischem Spiegel inspiziert wird, so lässt sich dadurch ein Großteil der vorhandenen Schäden erfassen (siehe Abbildung 79).“ (Plihal und Ertl, 2013b)

Abbildung 79 - Haltungsinspektion mit dem elektronischem Spiegel (adaptiert nach Aquadata, 2012)

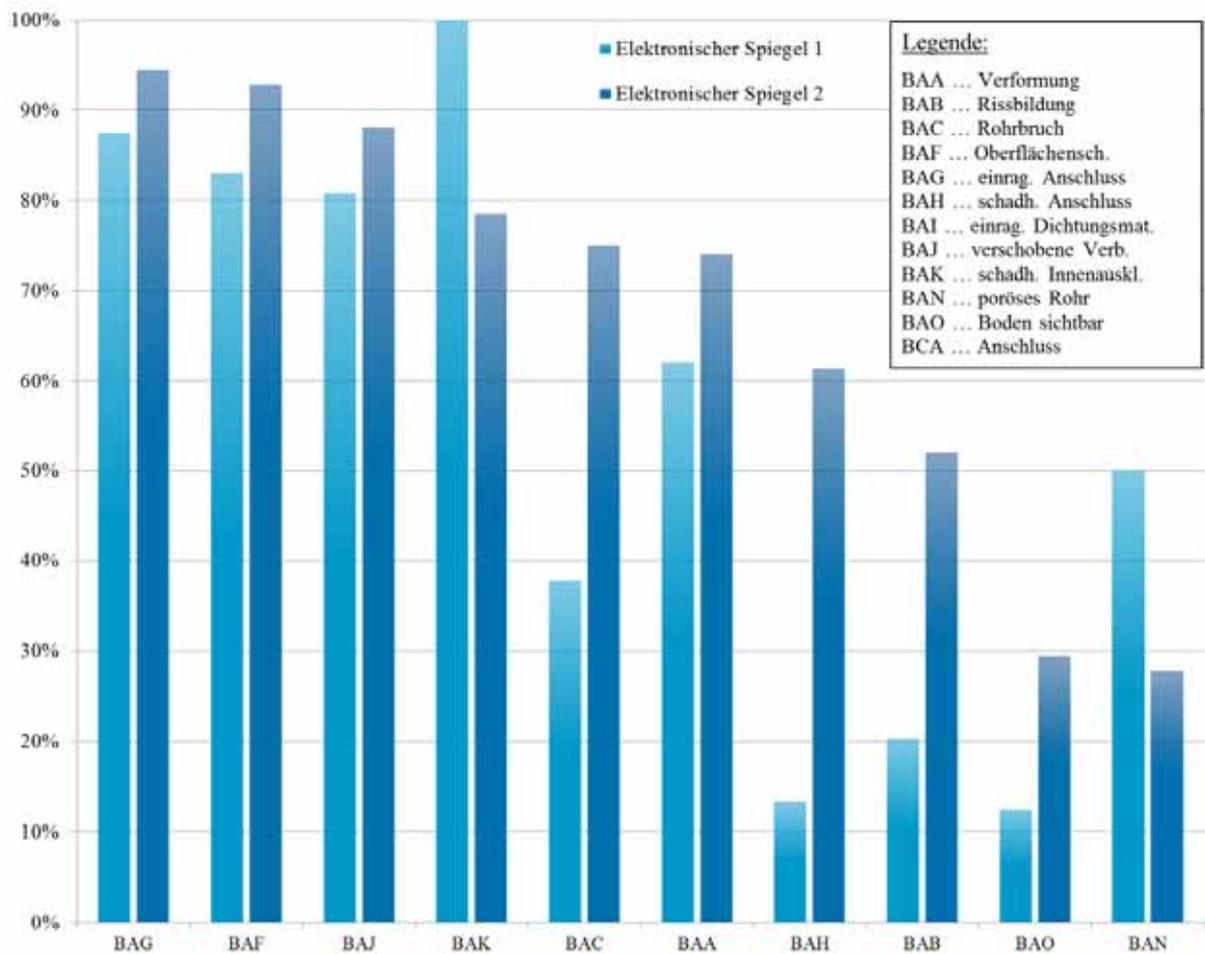
Abbildung 80 vergleicht die Ergebnisse aus der baulichen Zustandserkennung für die beiden im Projekt verwendeten Spiegelmodelle für Zustände in den ersten 15 m der Haltung beginnend vom Schacht.

Hier zeigt sich, dass mit Spiegel 1 (Modell iPEK QuickView Haloptic mit punktuellen Licht) die Zustände BAG (einragender Anschluss), BAF (Oberflächenschaden), BAJ (verschobene Verbindung) und BAK (schadhafte Innenauskleidung) zu mindestens 80 % erkannt wurden. Beim Zustand BAK betrug die Erkennungsrate 100 %. Von den Zuständen BAA (Verformung) und BAN (poröses Rohr) wurden mindestens 50 % erkannt. Die Erkennungsrate der Zustände BAC (Rohrbruch), BAH (schadhafter Anschluss), BAB (Rissbildung) und BAO (Boden sichtbar) betrug weniger als 40 %.

Mit Spiegel 2 (Modell MesSen Nord STV3 mit Streulicht) wurden die Zustände BAG (einragender Anschluss), BAF (Oberflächenschaden), BAJ (verschobene Verbindung), BAK (schadhafte Innenauskleidung), BAC (Rohrbruch) und BAA (Verformung) zu mindestens 75 %

erkannt. Eine Zustandserkennungsrate von über 50 % wurde bei den Schäden BAH (schadhafter Anschluss) und BAB (Rissbildung) erreicht. Von den Zuständen BAO (Boden sichtbar) und BAN (poröses Rohr) wurden weniger als 50 % erkannt.

Abbildung 80 - Bauliche Zustandserkennung in den ersten 15 m beginnend vom Schacht

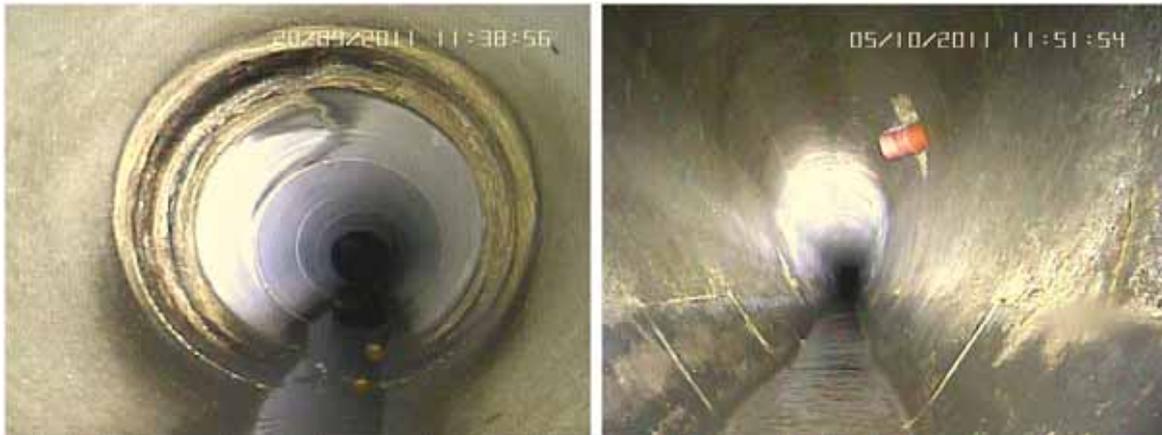
Abbildung 81 zeigt Beispiele für die bauliche Zustandserfassung mithilfe eines elektronischen Spiegels. Am linken Bild ist ein Längsriss mit tropfender Infiltration zu erkennen, während das rechte Bild einen einragenden Hausanschluss mit fehlenden Wandteilen veranschaulicht.

Abbildung 81 - Beispiele zur baulichen Zustandserfassung (Plihal et al., 2014b)

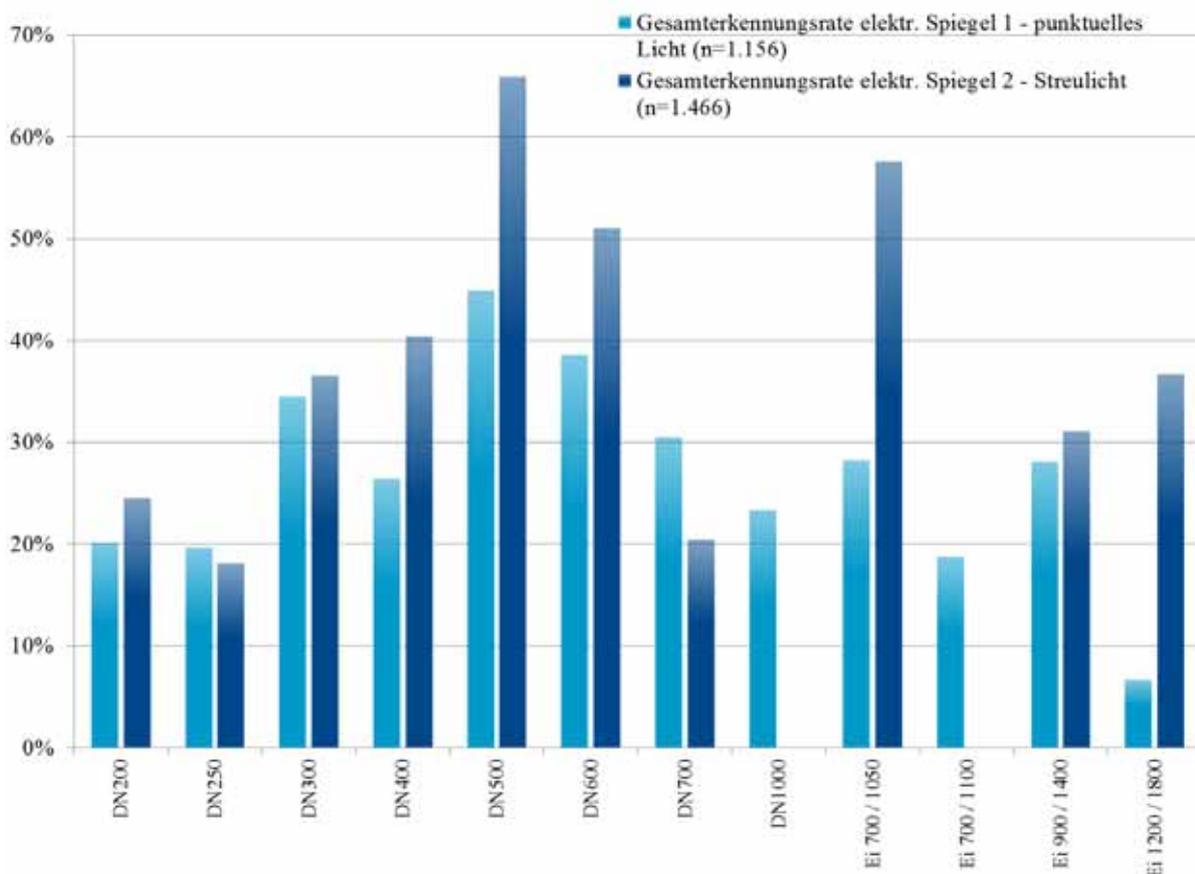
In Abbildung 82 werden die Zustandserkennungsraten der beiden Spiegelmodelle in verschiedenen Haltungsdimensionen (von DN 200 bis Ei 1200/1800) verglichen. Die Ergebnisse weisen darauf hin, dass die Gesamterkennungsrate wesentlich von der Beleuchtung des Spiegelmodells abhängig ist. Während bei Spiegel 1 eine punktuelle Beleuchtung installiert ist, verwendet Spiegel 2 ein Streulicht mit einem 4° Öffnungswinkel. Mit Spiegel 2 wurden vor allem in größeren Rohrdimensionen (DN 500, DN 600, Ei 700/1050 bzw. Ei 1200/1800) wesentlich bessere Erkennungsraten erzielt als mit Spiegel 1.

Abbildung 82 - Zustandserkennungsraten in verschiedenen Haltungsdimensionen

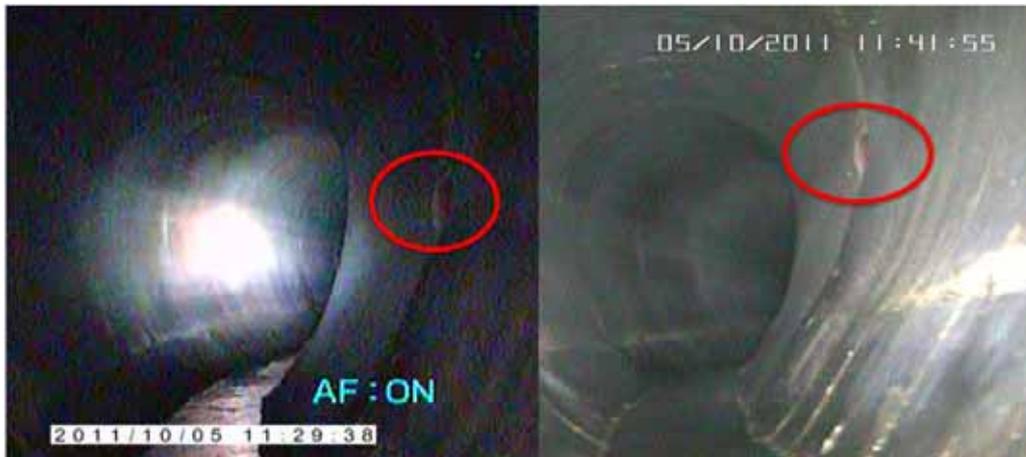
Abbildung 83 zeigt Aufnahmen aus der Haltungsinspektion eines Eiprofils, die mithilfe der zwei unterschiedlichen Modelle des elektronischen Spiegels gemacht wurden. Das punktuelle Licht von Spiegel 1 verursacht meist einen sogenannten „Tunneleffekt“, wodurch eine Inspektion nur im Bereich des punktuellen Lichts gut möglich ist. Im Gegensatz dazu ist dies bei Spiegel 2 nicht der Fall. Der Vergleich zeigt, dass der Hausanschluss auf der rechten Seite der Rohrwandung mit Spiegel 1 (punktuelles Licht) gerade noch erkannt wird. Im Vergleich dazu lässt sich der Hausanschluss mit Spiegel 2 (Streulicht) problemlos erkennen.

Abbildung 83 - unterschiedliche Ausleuchtung einer Haltung (Plihal, 2013b)

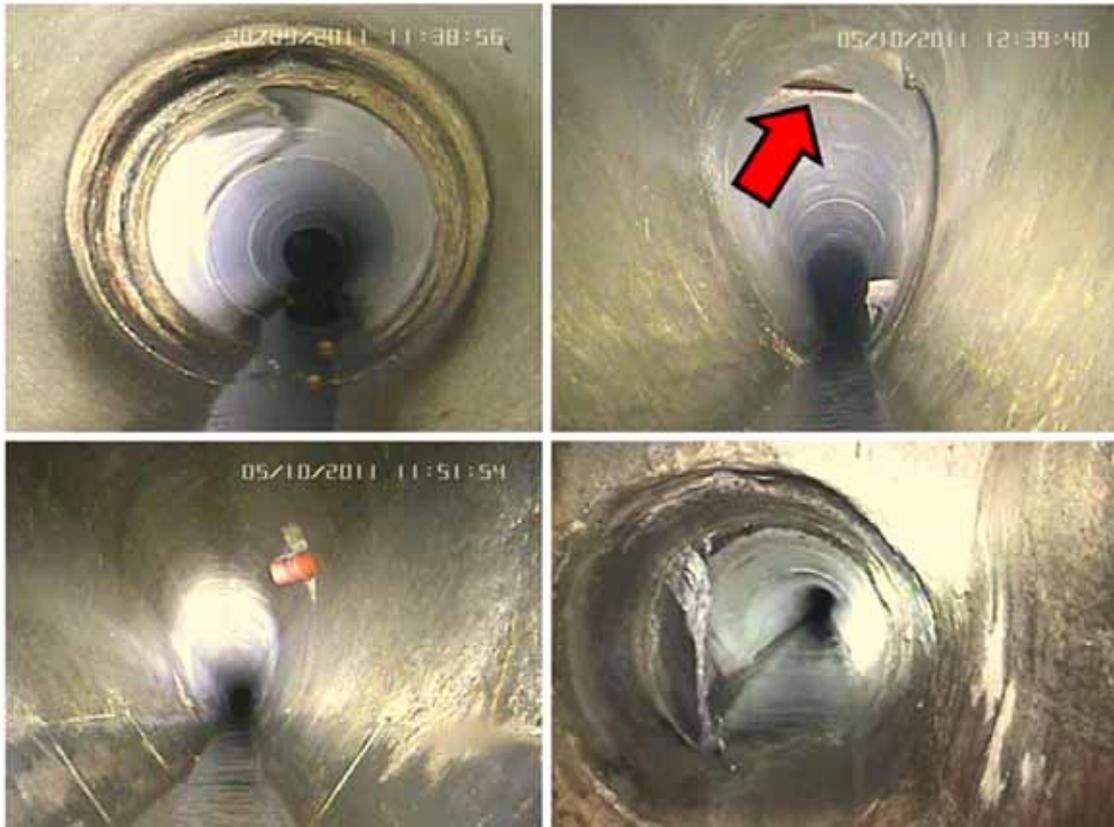
Mit Hilfe eines elektronischen Spiegels können bauliche Zustandsveränderungen erfasst werden, die eine zusätzliche TV-Inspektion mittels fahrbarer Kamera erfordern (siehe Abbildung 84). Diese Veränderungen werden beispielsweise durch Setzungserscheinungen im Bereich der Kanaltrasse, Baustellen von fremden Leitungsträgern, nachträglich erstellte Hausanschlüsse etc. verursacht. Auch saisonal bedingt in die Kanalisation eindringendes Fremdwasser kann mithilfe eines elektronischen Spiegels identifiziert werden und hat zusätzlichen Inspektionsbedarf zur Folge. Generell hängt die Qualität der baulichen Zustandserfassung mittels elektronischen Spiegels von folgenden Faktoren ab:

- Größe des Zustandes
- Entfernung des Zustandes vom Schacht
- Lage des Zustandes (Rohrsohle, Rohrscheitel bzw. Rohrwandung)
- Rohrdurchmesser
- Rohrmaterial

Abbildung 84 - Haltungen mit zusätzlichem Inspektionsbedarf
