INNOKANIS

**INNOVATIVE METHODEN
DER KANALINSPEKTION
ZUR OPTIMIERUNG
SELEKTIVER
BETRIEBSSTRATEGIEN**

Universität für Bodenkultur Wien
Department Wasser-Atmosphäre-Umwelt
Institut für Siedlungswasserbau, Industriewasserwirtschaft und Gewässerschutz
Muthgasse 18, A-1190 Wien
Tel. +43(0)1/ 47654-5800, Fax +43(0)1/ 3689949
Email: sig-office@boku.ac.at, Internet: <http://sig-www.wau.boku.ac.at/sig.html>

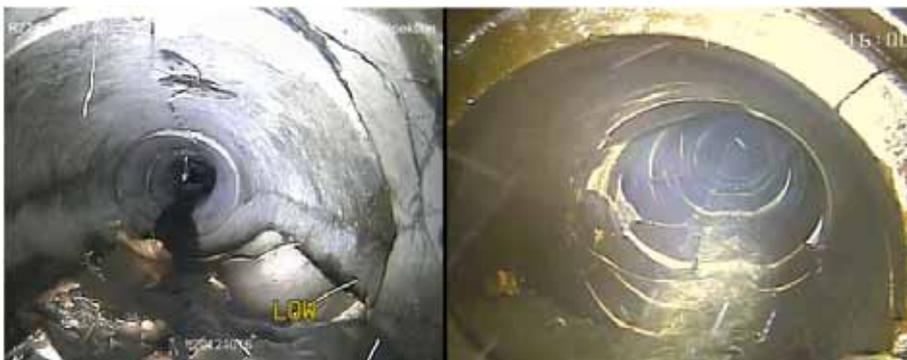
Im Rahmen der Untersuchungen wurden auch Haltungen vorgefunden, deren bauliche Struktur soweit zerstört ist, dass eine zusätzliche TV-Inspektion mit fahrbarer Kamera nicht erforderlich ist. Abbildung 85 zeigt Beispiele von Haltungen, die einer sofortigen Sanierung bzw. Erneuerung bedürfen.

Abbildung 85 - Haltungen mit sofortigem Sanierungsbedarf

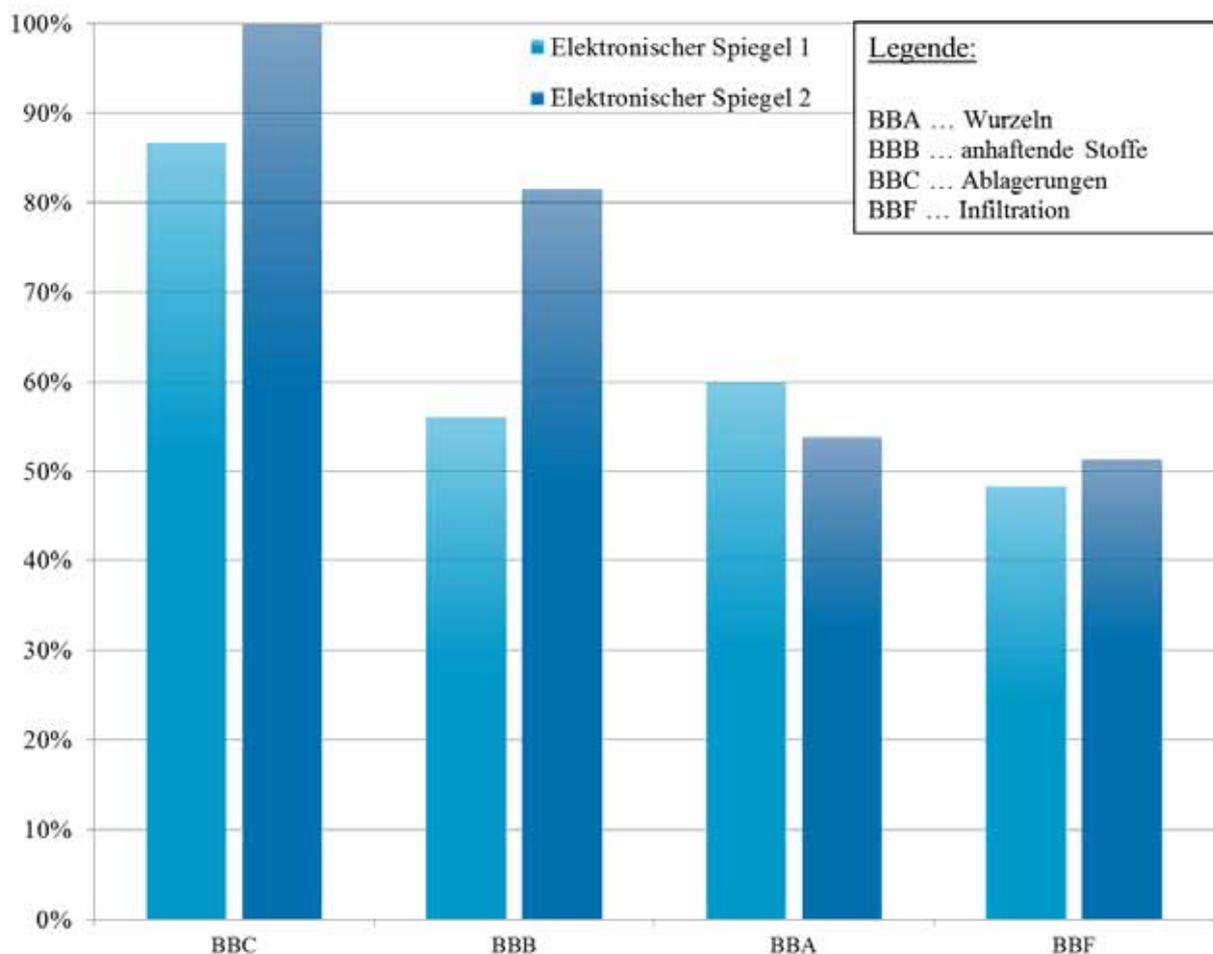
Abbildung 86 vergleicht die Ergebnisse aus der betrieblichen Zustandserkennung für die beiden im Projekt verwendeten Spiegelmodelle anhand der Beispiele BBA (Wurzeln), BBB (anhaftende Stoffe), BBC (Ablagerungen) und BBF (Infiltration). Bei Spiegel 1 (mit punktuelltem Licht) bewegte sich die Zustandserkennungsrate in einem Bereich von ca. 50 % bis 85 %, während die Erkennungsrate von Spiegel 2 (mit Streulicht) zwischen 50 % und 100 % schwankt.

Abbildung 86 - Betriebliche Zustandserkennung in den ersten 15 m beginnend vom Schacht

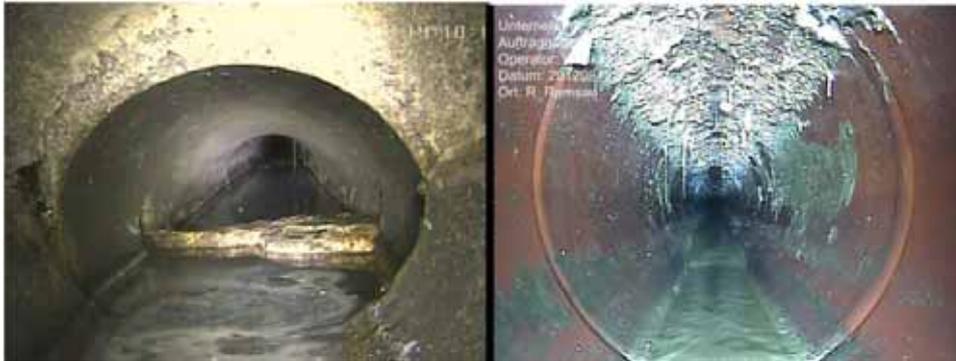
Abbildung 87 zeigt Beispiele für die betriebliche Zustandserfassung mithilfe eines elektronischen Spiegels. Am linken Bild ist eine Verstopfung zu sehen, während das rechte Bild

Fettablagerungen am Rohrscheitel zeigt. Hier erweist sich der Einsatz eines elektronischen Spiegels bei der betrieblichen Zustandserfassung als besonders vorteilhaft, da keine vorherige Reinigung der Haltungen erforderlich ist. Im Gegensatz dazu muss die Kanalisation vor einer herkömmlichen TV-Inspektion mittels Roboter gereinigt werden, wodurch die am rechten Bild ersichtlichen Fettablagerungen nicht mehr erfasst werden können, was einen Informationsverlust darstellt.

Abbildung 87 - Beispiele zur betrieblichen Zustandserfassung

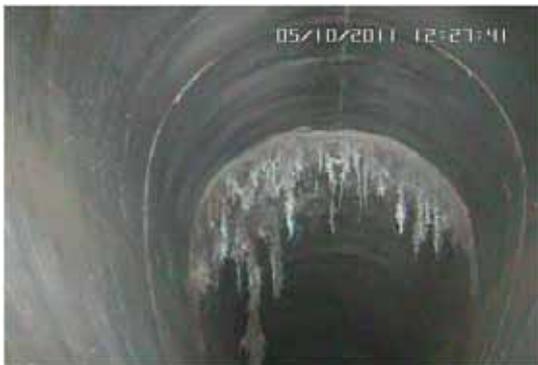
In Abbildung 88 ist eine beginnende Verwurzelung zu erkennen. Obwohl dieser Zustand noch keine betriebliche Einschränkung darstellt, handelt es sich um eine wichtige Information für das Kanalisationsunternehmen. Der erfasste Zustand kann in Folge mit geringem Aufwand beobachtet und rechtzeitig behoben werden, bevor ein betriebliches Problem (z.B. eine Verstopfung) entsteht.

Abbildung 88 - beginnende Verwurzelung

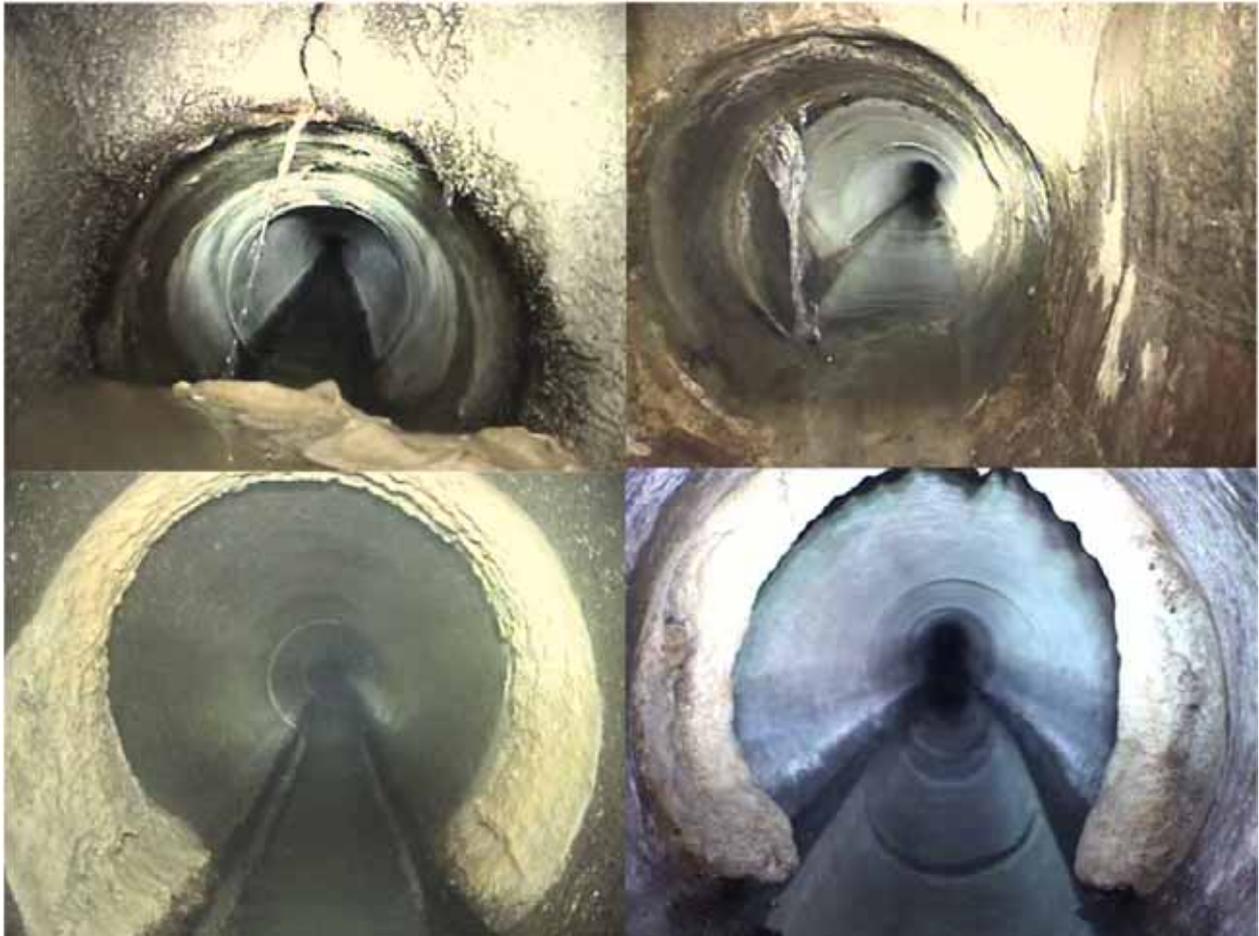
In Abbildung 89 sind Aufnahmen eines elektronischen Spiegels zu sehen, die verschiedene Infiltrationsarten veranschaulichen. Während die oberen beiden Abbildungen jeweils eine spritzende Infiltration zeigen, ist auf den unteren beiden Bildern eine schwitzende (links) bzw. eine tropfende (rechts) Infiltration inklusive Inkrustationen zu sehen.

Abbildung 89 - Infiltrationsarten

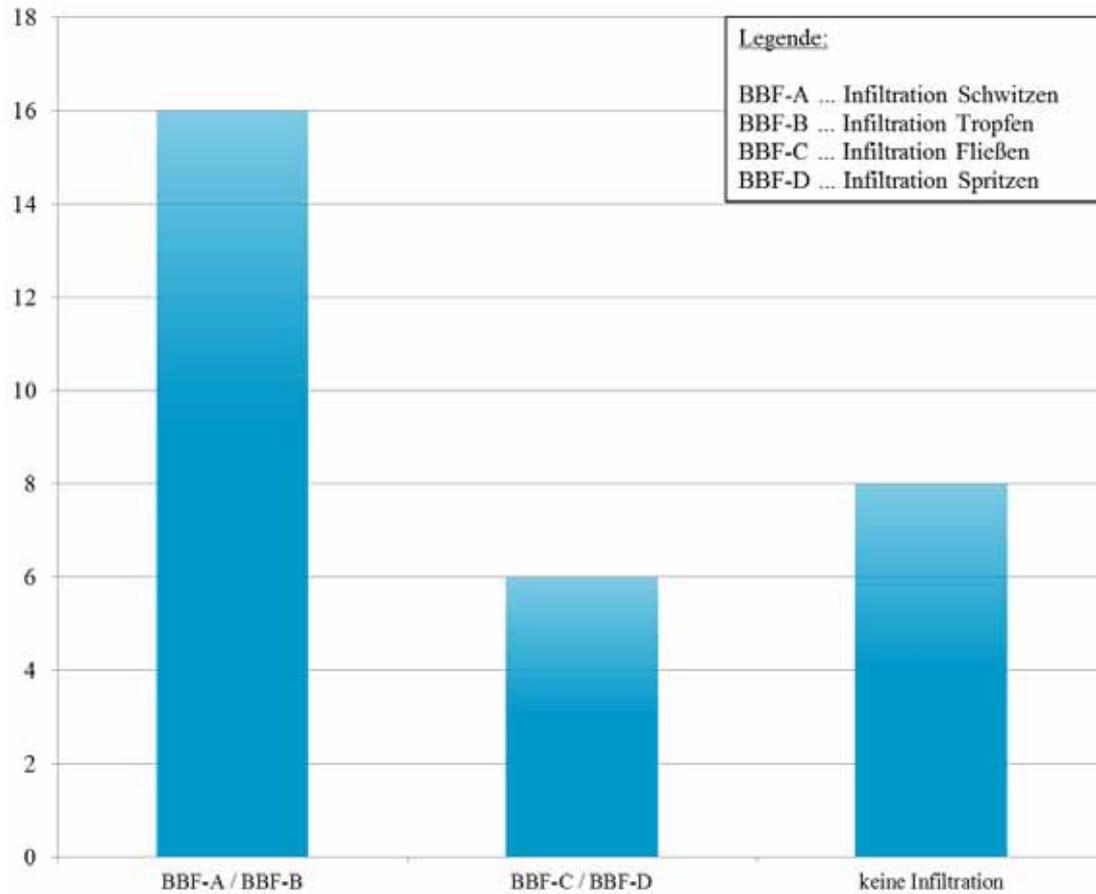
Im Rahmen der Voruntersuchungen zum INNOKANIS-Projekt wurde ein Kanalisationsteilgebiet von ca. 1,2 km Länge mit erhöhtem Fremdwasseranteil auf Infiltrationen überprüft. Bei den mithilfe eines elektronischen Spiegels untersuchten Haltungen handelte es sich um Betonkanäle mit einem Durchmesser von DN 250 bis DN 300.

Abbildung 90 zeigt die Auswertung dieser Untersuchung. In 16 von insgesamt 30 Haltungen wurden schwitzende (BBF-A) bzw. tropfende (BBF-B) Infiltrationen festgestellt. In 6 Haltungen wurden fließende (BBF-C) bzw. spritzende (BBF-D) Infiltrationen festgestellt. In 8 Haltungen des Untersuchungsgebiets wurden keine Infiltrationen festgestellt. Anhand dieser Untersuchungsergebnisse konnten jene Haltungen schnell und einfach bestimmt werden, die maßgeblich zum Fremdwasseraufkommen beitragen. Nachdem schwitzende und tropfende Infiltrationen keine nennenswerte Auswirkung auf den Fremdwasseranteil im Kanal haben, waren die ermittelten 6 Haltungen, in denen fließende und spritzende Infiltrationen nachgewiesen wurden, maßgeblich für das erhöhte Fremdwasseraufkommen verantwortlich.

Abbildung 90 - Auswertung zur Infiltration (n = 30)

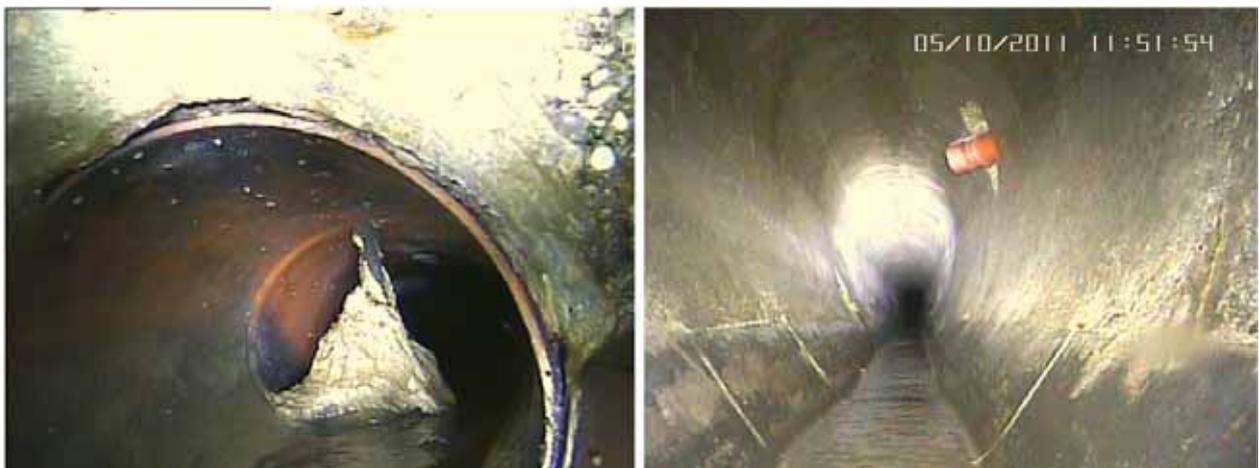
Weitere umweltrelevante Aspekte neben Infiltration bzw. Exfiltration sind z.B. die Zustände einragender Dichtringe sowie defekter und unsachgemäß ausgeführter Hausanschlüsse mit Beschädigung der Rohrwandung, die mithilfe des elektronischen Spiegels gut erfasst werden können (siehe Abbildung 91).

Abbildung 91 - einragender Dichtring (links) / einragender Hausanschluss mit defekter Rohrwandung (rechts)

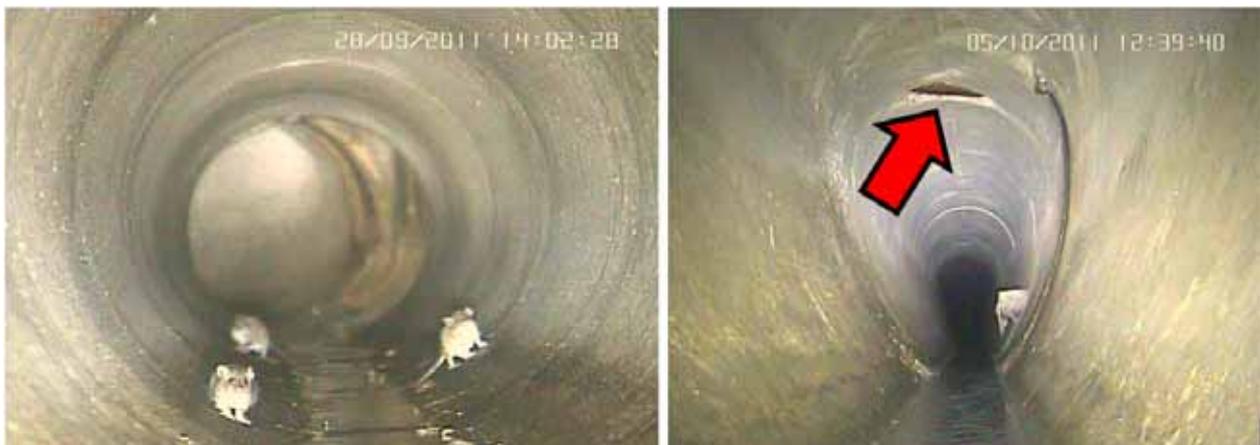
- Lokalisierung von Rattennestern (siehe Abbildung 92 - links)
- Erfassung von Beschädigungen des Kanalsystems aufgrund von fremden Leitungsträgern (siehe Abbildung 92 - rechts)
- Kontrolle bei Sanierungsarbeiten
- Erfassung von unerwünschten Verschmutzungen des Kanalsystems durch fremde Baustellen
- Klärung des unsicheren Verlaufs von Kanalleitungen
- Schachtsinspektion

Abbildung 92 - Weitere Einsatzmöglichkeiten des elektronischen Spiegels

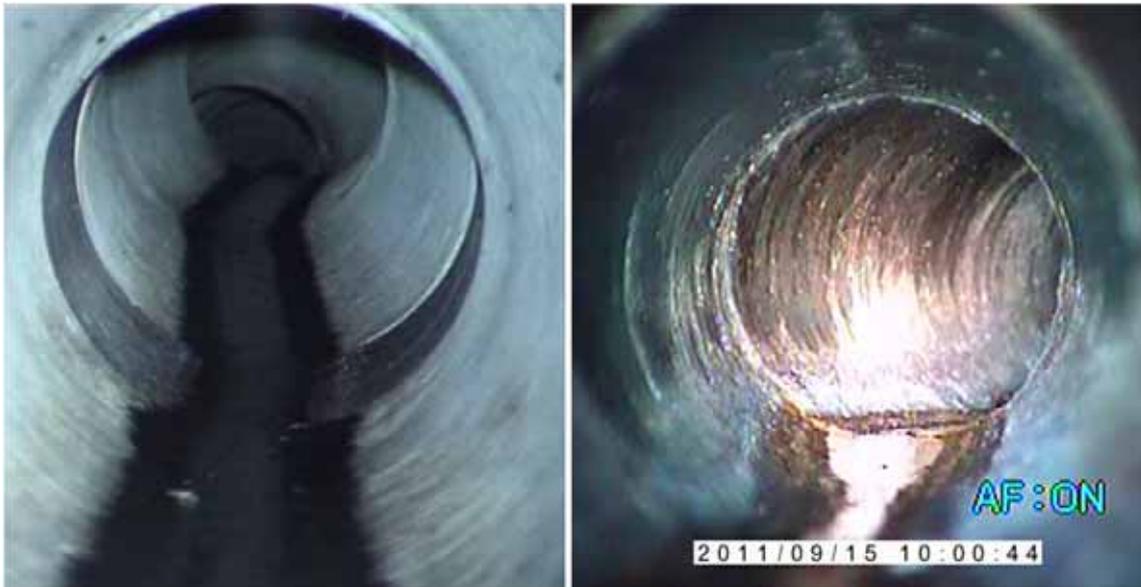
Abbildung 93 zeigt zwei Beispiele von Haltungen, deren Abwinkelungen so groß sind, dass eine Inspektion bis zum Endschacht mittels elektronischen Spiegels nicht möglich ist. In einem solchen Fall müssen die Haltungen für eine vollständige Zustandserfassung von beiden Seiten (d. h. vom Anfangs- und vom Endschacht) inspiziert werden. Trotzdem ist es möglich, dass die zu untersuchende Haltung mit dem elektronischen Spiegel nicht vollständig erfasst werden kann und sich ein gewisser „blinder Haltungsbereich“ ergibt.

Abbildung 93 - Sicht bis zum Endschacht durch zu große Abwinkelung nicht möglich

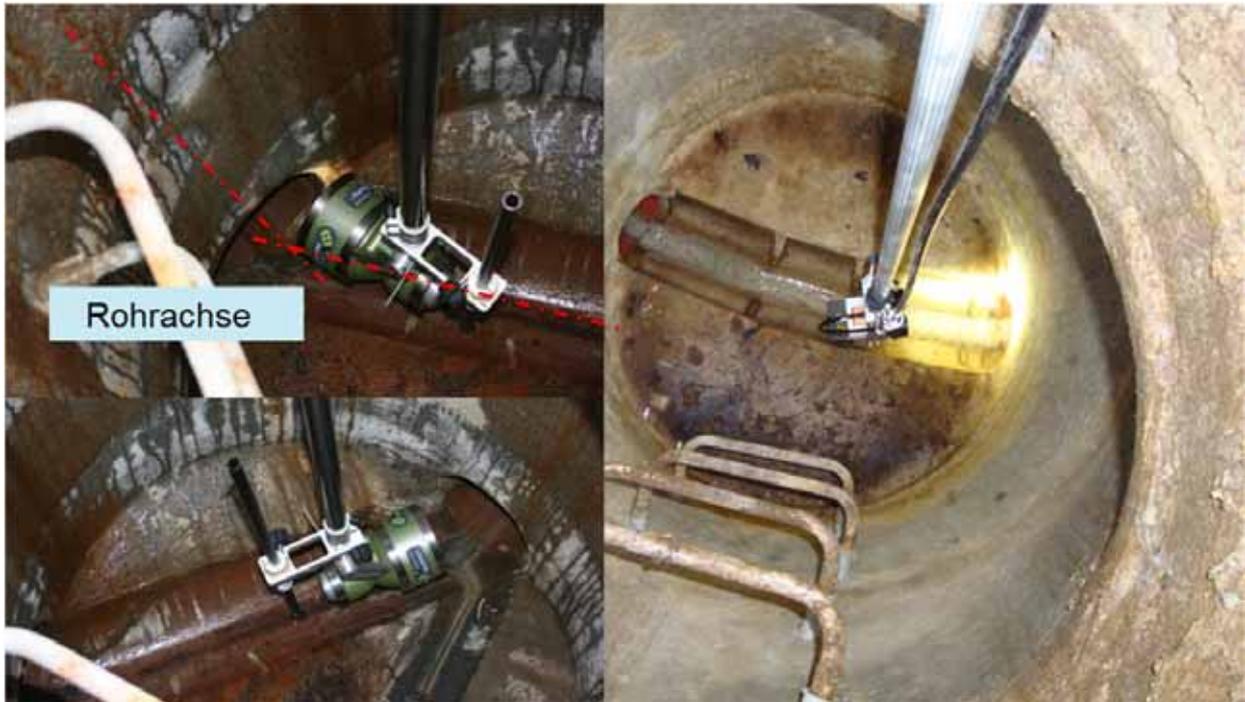
Eine weitere bauliche Einschränkung der Inspektion mittels elektronischen Spiegels liegt vor, wenn das Gerinne im Schacht, in dem der Spiegel positioniert wird, nicht der Achsrichtung der Haltung entspricht. Abbildung 94 zeigt 3 Beispiele, in denen der elektronische Spiegel nicht wie gewünscht im Schacht positioniert werden konnte. In manchen Fällen musste der Spiegel vom Haltungsanfang Richtung Schachtmitte versetzt werden, um zumindest eine teilweise Inspektion durchführen zu können. Das Ergebnis einer solchen nicht vollständig untersuchten Haltung ist in Abbildung 95 zu sehen.

Abbildung 94 - Ausbildung der Sohle im Schacht

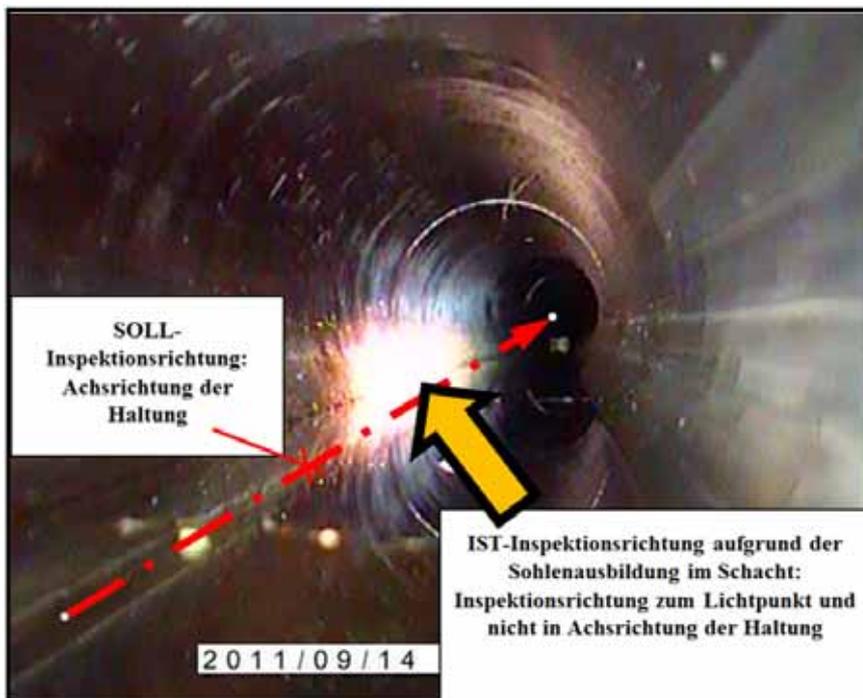
Abbildung 95 - Abweichung der Inspektionsrichtung aufgrund der Sohlensausbildung im Schacht

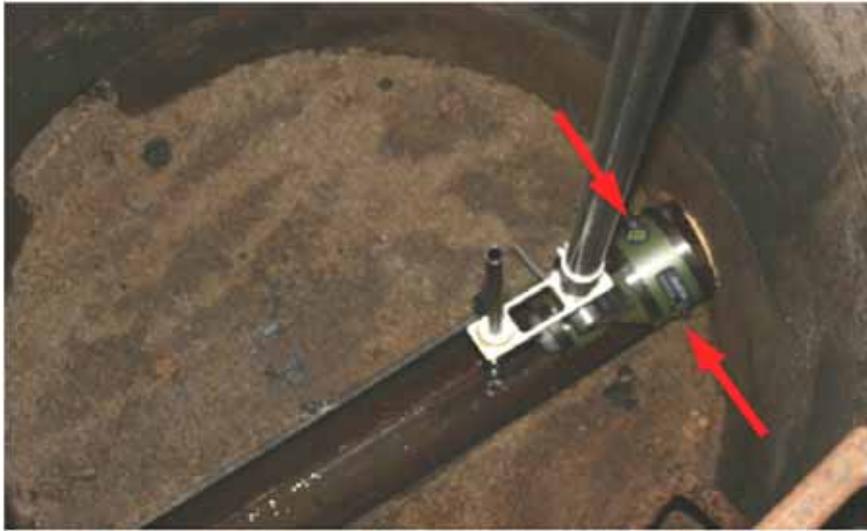
Auch Haltungen mit einem Durchmesser von DN 150 führen mit den untersuchten Modellen¹ zu unzureichenden Inspektionsergebnissen: Wie Abbildung 96 veranschaulicht, sitzt der Kamerakopf des elektronischen Spiegels bei dieser Rohrdimension am Gerinnerand auf, sodass eine Ausrichtung und Positionierung nicht möglich ist.

Abbildung 96 - zu geringer Sohlen-Rohrdurchmesser im Schacht

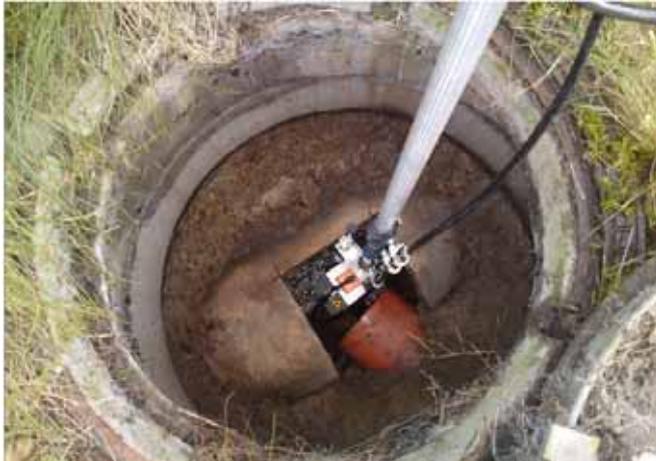
Ebenso nachträglich gesetzte Schächte, die z. B. aufgrund von zusätzlichen Hausanschlüssen errichtet, jedoch nicht vollständig ausgebaut wurden (siehe Abbildung 97), können die Inspektion mit dem elektronischen Spiegel erschweren bzw. unmöglich machen.

Abbildung 97 - nachträglich gesetzter Schacht für Hausanschluss

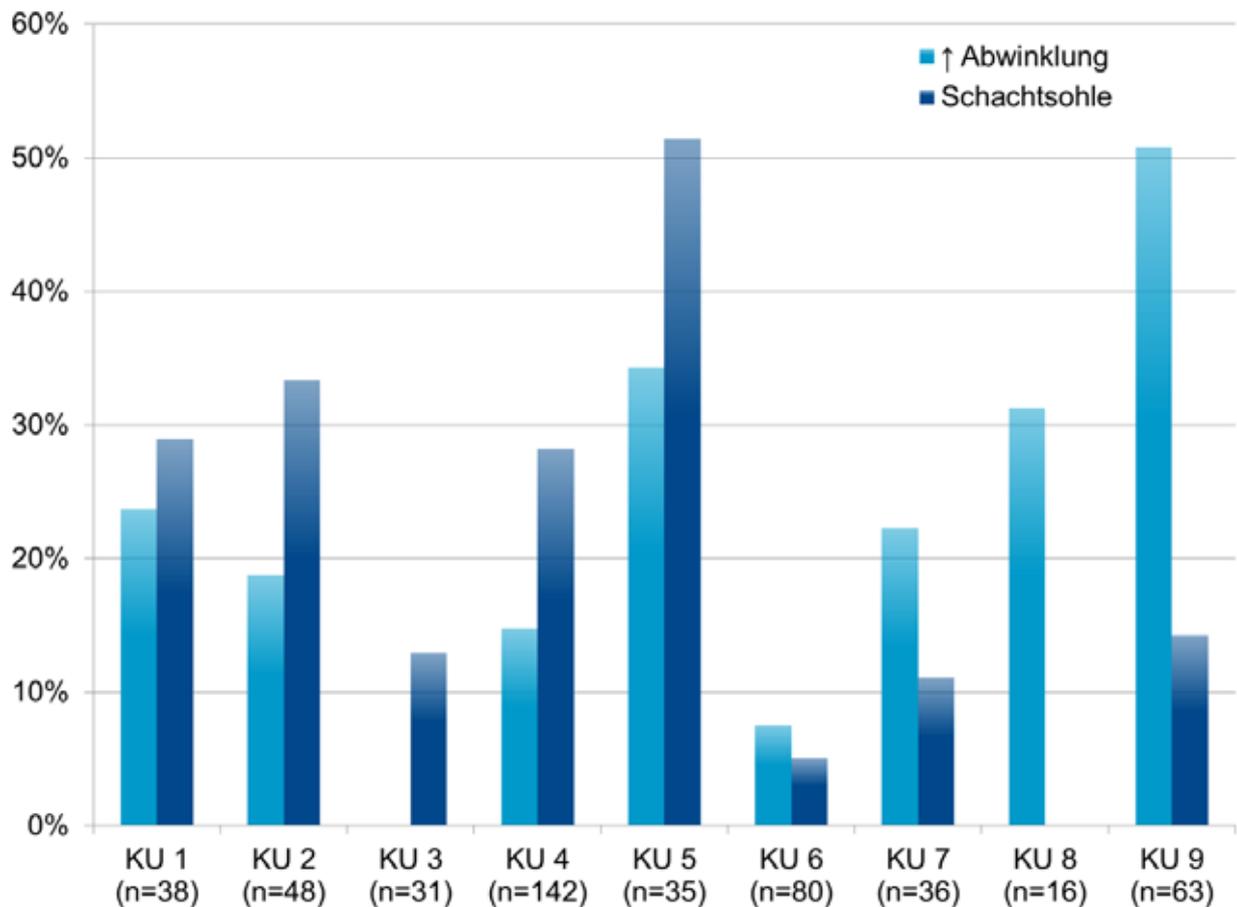
Abbildung 98 zeigt eine Auswertung der wesentlichen baulichen Hindernisse von 9 Kanalisationsunternehmen (KU) im Rahmen der Untersuchungen des INNOKANIS Projekts. Hier ist deutlich zu erkennen, dass die Anteile dieser beiden baulichen Einschränkungen je nach KU stark variieren. Während der Einsatz eines elektronischen Spiegels für KU 3 und KU 6

durchaus sinnvoll erscheint, ist die Sinnhaftigkeit bei KU 5 und KU 9 aufgrund des hohen Anteils an baulichen Hindernissen zu hinterfragen. Es empfiehlt sich daher, vor Anschaffung eines elektronischen Spiegels eventuell vorhandene bauliche Einschränkungen zu erheben bzw. den Einsatz dieses Instruments unter den jeweiligen örtlichen Gegebenheiten vorab zu testen.

Abbildung 98 - Bauliche Hindernisse je nach Kanalisationsunternehmen (KU)

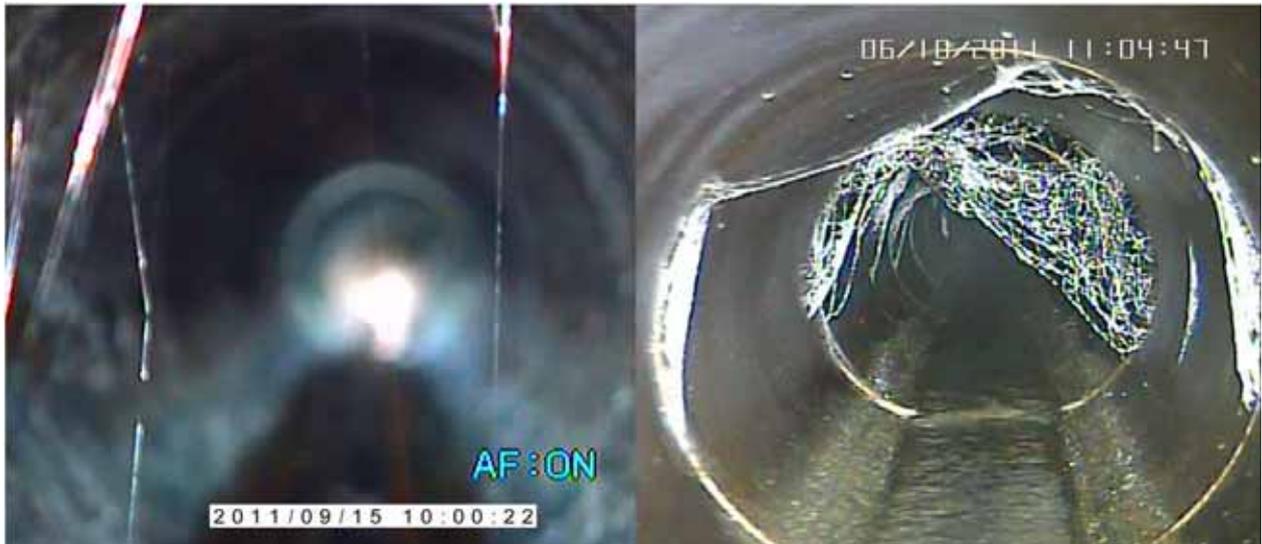
Neben den baulichen Hindernissen, die eine Haltungsinspektion mittels elektronischen Spiegels einschränken können, gibt es auch betriebliche Hindernisse. Dazu zählen Spinnweben, Wasserdampf und ein zu hoher Wasserstand. Abbildung 99 und Abbildung 100 zeigen typische Beispiele hierfür. Während einzelne Spinnfäden im Normalfall kein Problem bei der Haltungsinspektion darstellen (ausgenommen bei elektronischen Spiegeln ohne manuellen Fokus), können Spinnwebenschleier die Durchsicht verhindern.

Abbildung 99 - Spinnweben als betriebliche Hindernisse bei der Zustandserfassung

Die Verwendung eines automatischen Fokus ermöglicht die Schärfeneinstellung des zu betrachtenden Bildes. Bei der Haltungsinspektion ist der automatische Fokus jedoch nur bedingt hilfreich. Gerade bei Haltungen mit Spinnweben (siehe Abbildung 99) bzw. bei anderen baulichen oder betrieblichen Hindernissen (siehe Abbildung 104), die die Axialsicht beeinträchtigen, empfiehlt sich ein elektronischer Spiegel mit manuellem Fokus.

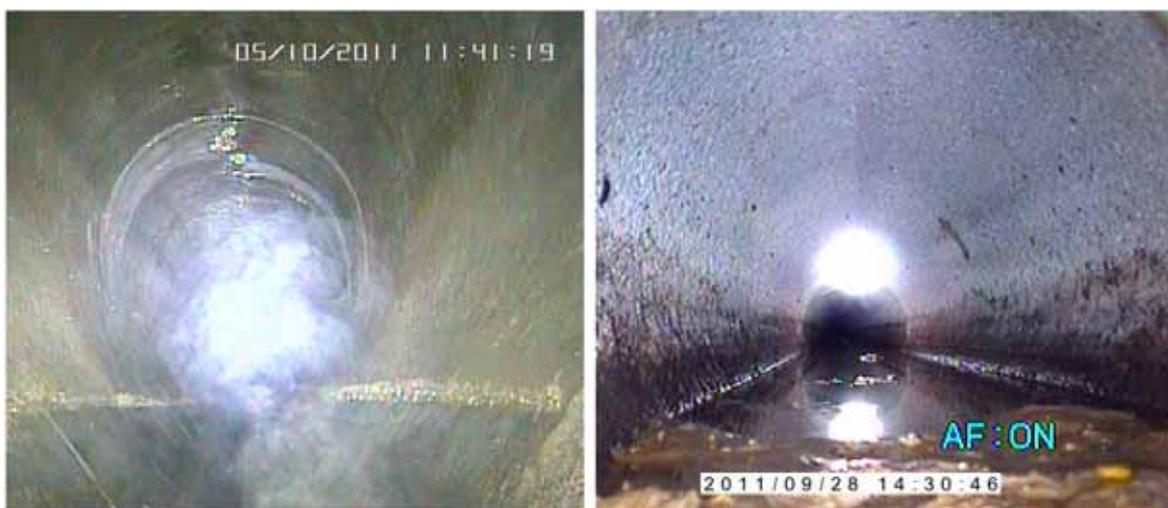
Weiters kann die Durchsicht auch durch das Vorhandensein von Wasserdampf in der Haltung behindert werden, was vor allem in der kalten Jahreszeit vorkommt. Auch ein zu hoher Wasserstand kann zum einen die gewünschte Durchsicht der Haltung verhindern und ist zum anderen ein Hinweis, dass eventuell zu hohe Ablagerungen vorhanden sind oder eine Verstopfung vorliegt, was eine sofortige Gegenmaßnahme erfordert.

Abbildung 100 - Wasserdampf (linkes Bild) bzw. zu hoher Wasserstand (rechtes Bild) als betriebliche Hindernisse bei der Zustandserfassung

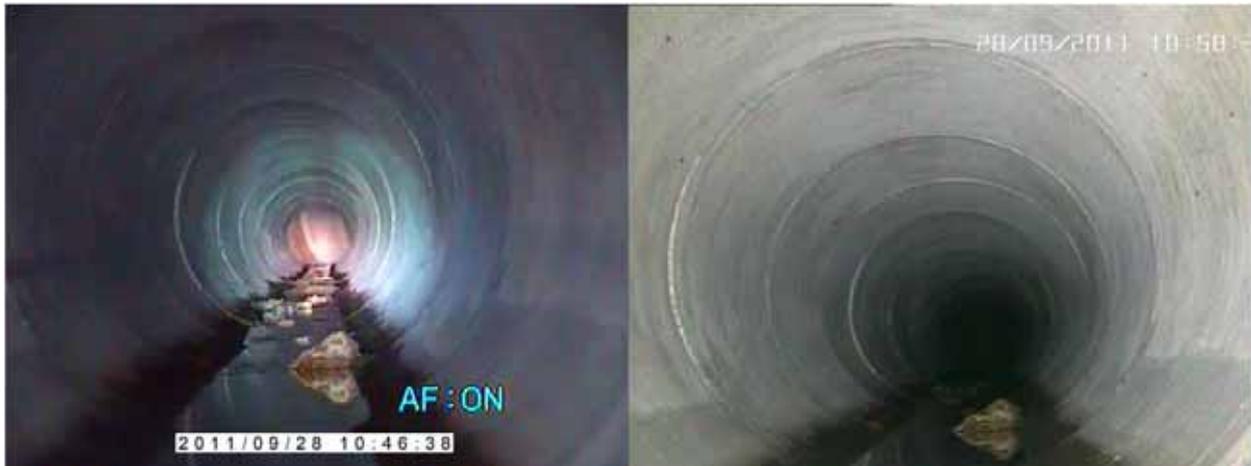
Neben den baulichen und betrieblichen Einschränkungen bei der Haltungsinspektion sind auch kameratechnische Einschränkungen zu berücksichtigen. Die Beleuchtungsart der untersuchten elektronischen Spiegelmodelle ist z. B. völlig unterschiedlich. Wie in Abbildung 101 zu erkennen ist, verwendet das linke Spiegelmodell ein punktuell Licht. Dies hat den Vorteil, die komplette Haltung einsehen zu können - im Gegensatz zu dem Spiegelmodell welches rechts abgebildet ist, bei dem die Haltung mit einem Streulicht ausgeleuchtet wird. Der Endschaft ist mit dem punktuellen Licht zu erkennen, mit dem Streulicht hingegen nicht.

Abbildung 101 - punktuell Licht Spiegelmodell 1 (links) vs. Streulicht Spiegelmodell 2 (rechts)

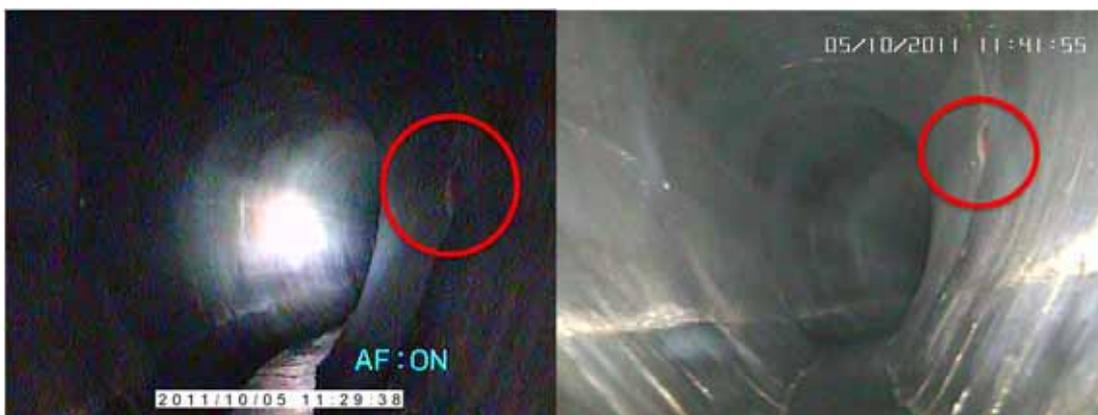
Zumeist bedingt jedoch das punktuell Licht, dass sich ein sogenannter „Tunneleffekt“ einstellt, d. h. dass in jenem Bereich, wo sich der Lichtpunkt befindet, die Inspektion möglich ist, außerhalb jedoch nicht (siehe Abbildung 102). Mit dem Streulicht tritt dieser Effekt nicht auf. Es ist deutlich zu sehen, dass der Hausanschluss auf der rechten Seite mit dem punktuellen Licht gerade noch erkannt werden kann, während die Erkennung mittels Streulicht kein Problem darstellt.

Abbildung 102 - punktuell Licht (links) vs. Streulicht (rechts)

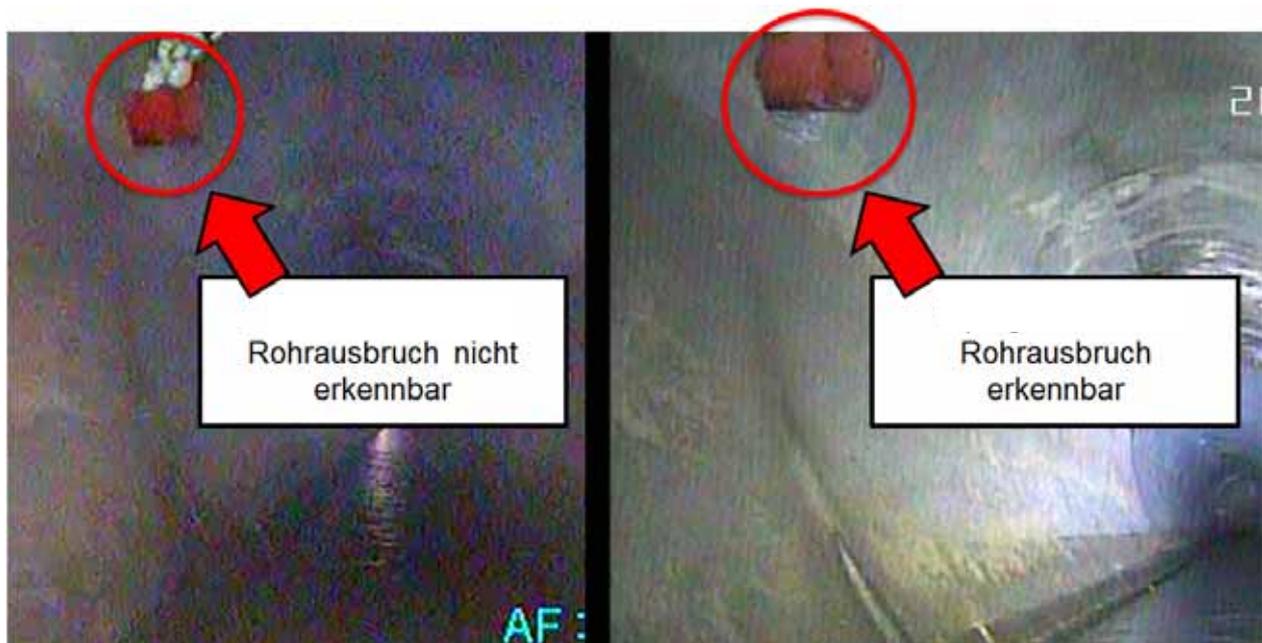
Auch die Auflösung der Kamera, d.h. die Pixelgenauigkeit der Bildwiedergabe, spielt beim elektronischen Spiegel eine wesentliche Rolle. Abbildung 103 zeigt einen einragenden Hausanschluss. Bei der Errichtung sind Teile des Kanalrohres ausgebrochen, die jedoch nur mit dem Spiegelmodell auf der rechten Seite zu erkennen sind. Bei dem auf der linken Seite der Abbildungen eingesetzten Spiegelmodell ist dieses Detail aufgrund der geringeren Bildauflösung nicht erkennbar.

Abbildung 103 - Vergleich unterschiedlicher Kameraauflösungen beim elektronischen Spiegel

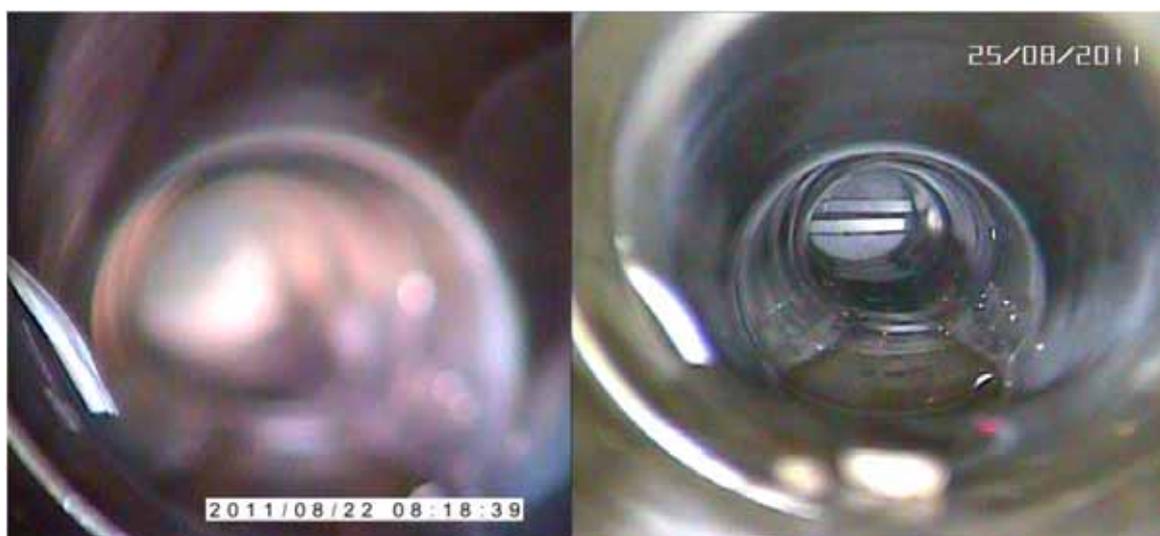
Abbildung 104 - automatischer vs. manueller Fokus

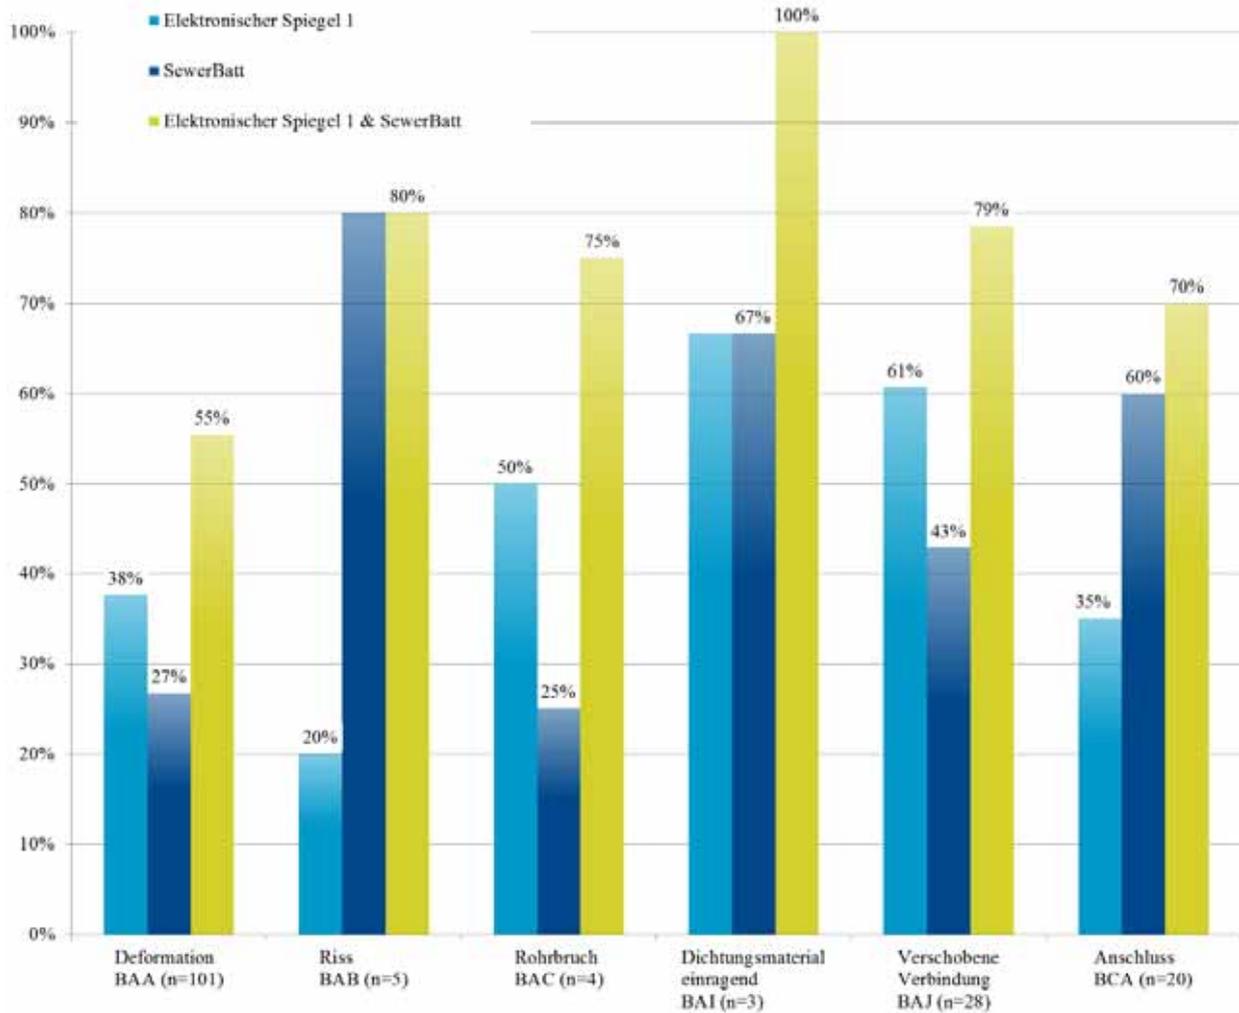
Abbildung 105 vergleicht die individuellen und kombinierten Erkennungsraten von dem elektronischen Spiegelmodell 1 und SewerBatt® für die folgenden Zustände nach EN 13508-2/A1 (2010):

- Deformation (BAA)
- Riss (BAB)
- Rohrbruch (BAC)
- einragendes Dichtungsmaterial (BAI)
- verschobene Verbindung (BAJ)
- Anschluss (BCA)

Die Erkennungsrate für den Zustand „Deformation“ mit dem elektronischen Spiegel beträgt 38 %, verglichen zu einer Erkennungsrate von 27 % mit SewerBatt®. Wenn beide miteinander kombiniert werden, ergibt sich eine kombinierte Erkennungsrate von 55 %. Für den Zustand „verschobene Verbindung“ ergibt sich mit dem elektronischen Spiegel eine Erkennungsrate von 61 %, und 43 % mit SewerBatt®. Die kombinierte Erkennungsrate liegt hierbei bei 79 %. Für den Zustand „Anschluss“ ergibt sich mit dem elektronischen Spiegel eine Erkennungsrate von 35 %, wohingegen mit SewerBatt® 60 % erfasst werden können. Bei Kombination der individuellen Erkennungsraten ergibt sich eine kombinierte Gesamterkennungsrate von 70 %. Die Stichprobengrößen von den Zuständen „Riss“, „Rohrbruch“ und „einragendes Dichtungsmaterial“ sind zu gering, als dass die Erkennungsraten aussagekräftig wären.

Abbildung 105 - Felduntersuchungen - Individuelle und kombinierte Erkennungsraten für elektronisches Spiegelmodell 1 und SewerBatt® (Plihal et al., 2015)

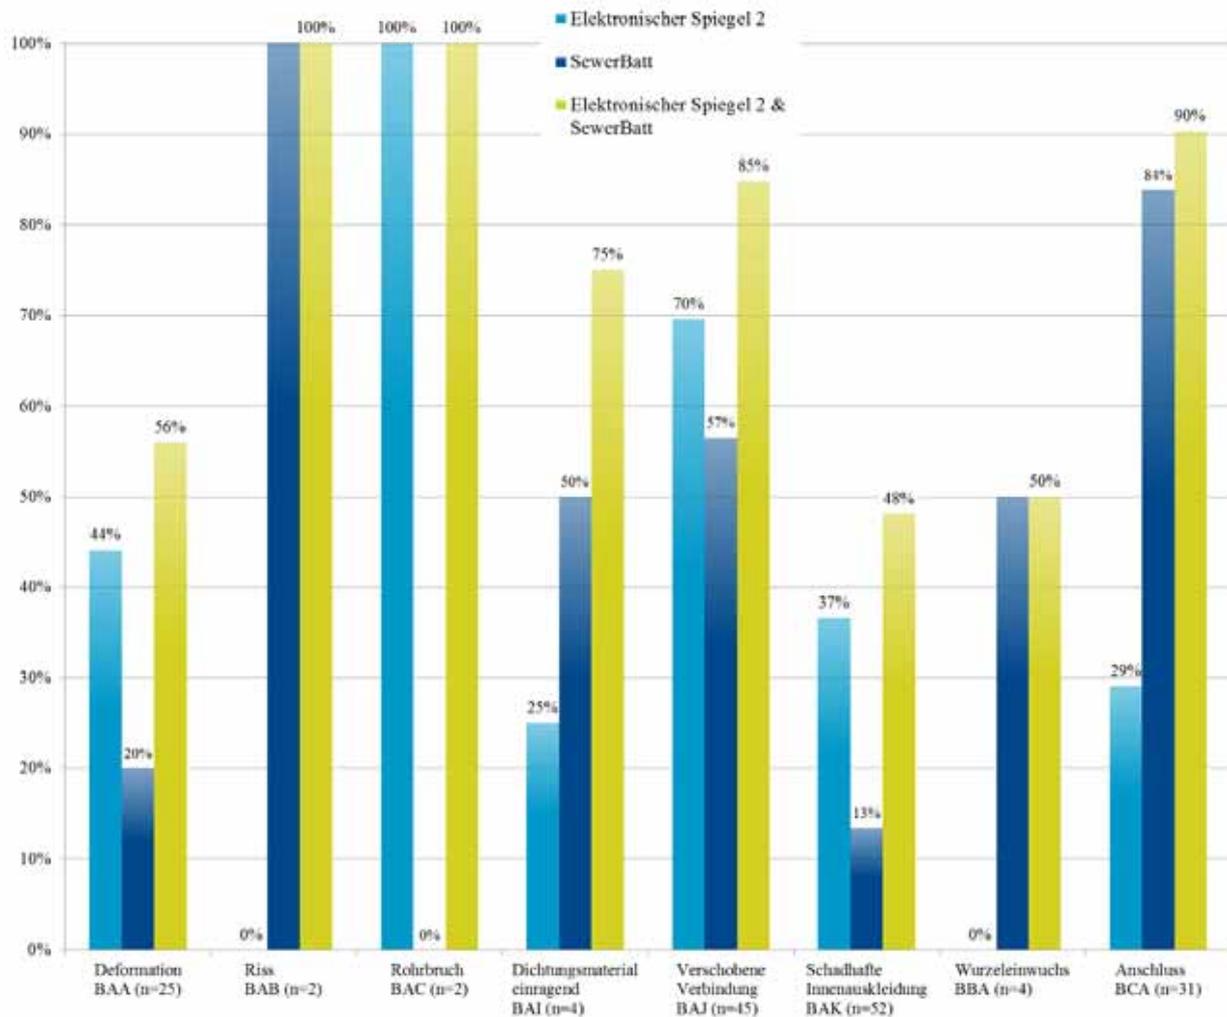
Abbildung 106 vergleicht die individuellen und kombinierten Erkennungsraten vom elektronischen Spiegelmodell 2 und SewerBatt® für die folgenden Zustände nach EN 135082-/A1 (2010):

- Deformation (BAA)
- Riss (BAB)
- Rohrbruch (BAC)
- einragendes Dichtungsmaterial (BAI)
- verschobene Verbindung (BAJ)
- schadhafte Innenauskleidung (BAK)
- Wurzeleinwuchs (BBA)
- Anschluss (BCA)

die individuellen Erkennungsraten kombiniert resultiert dies in einer Gesamterkennungsrate von 85 %. Der Zustand „schadhafte Innenauskleidung“ kann zu 37 % mit dem elektronischen Spiegel und zu 13 % mit SewerBatt® erkannt werden. Die kombinierte Erkennungsrate beträgt 48 %. Bei dem Zustand „Anschluss“ kann mit dem elektronischen Spiegel nur eine Erkennungsrate von 29 % erreicht werden, 84 % jedoch mit SewerBatt®. In Kombination beträgt die Erkennungsrate 90 %. Die Stichprobengrößen von den Zuständen „Riss“, „Rohrbruch“, „einragendes Dichtungsmaterial“ und „Wurzeleinwuchs“ sind zu klein für aussagekräftige Erkennungsraten.

Abbildung 106 - Felduntersuchungen - Individuelle und kombinierte Erkennungsraten für elektronisches Spiegelmodell 2 und SewerBatt® (Plihal et al., 2015)

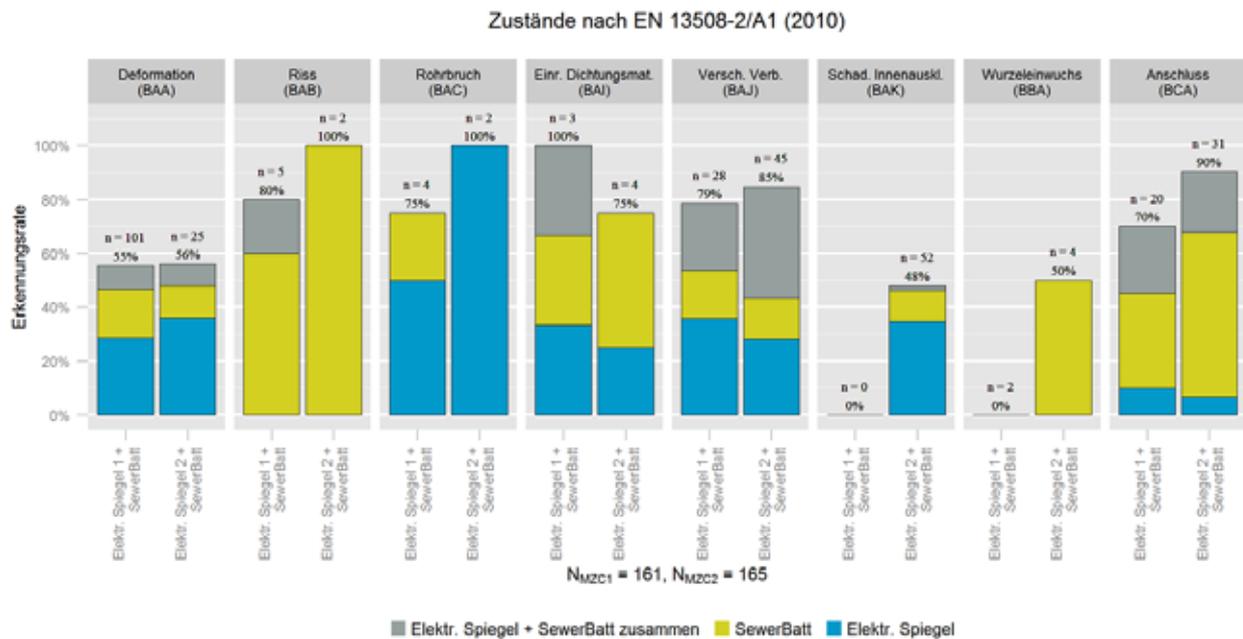
Abbildung 107 stellt die kombinierten Erkennungsraten für jedes der Spiegelmodelle und SewerBatt® dar. Die Erkennungsraten können signifikant erhöht werden, wenn beide Technologien kombiniert werden. Abhängig vom verwendeten elektronischen Spiegelmodell werden Erkennungsraten der Zustände „verschobene Verbindung“ und „Anschluss“ von 70 % - 90 % erreicht. Indes ist der Stichprobenumfang der Zustände „Riss“, „Rohrbruch“, „einragendes Dichtungsmaterial“ und „Wurzeleinwuchs“ zu klein für repräsentative Erkennungsraten.

Abbildung 107 - Felduntersuchungen - Kombinierte Erkennungsraten für Spiegelmodell 1 + SewerBatt® und Spiegelmodell 2 + SewerBatt® (Plihal et al, 2015)

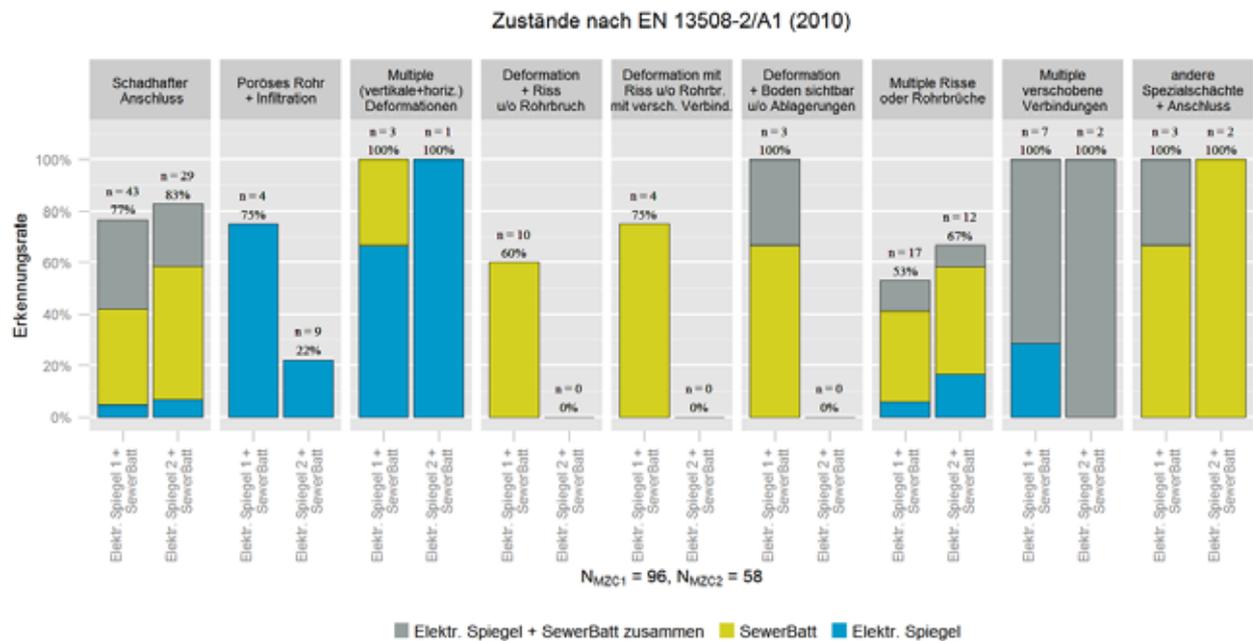
Abbildung 108 stellt die Erkennungsraten für diese Zustandsgruppen bei der Kombination von SewerBatt® mit den elektronischen Spiegelmodellen dar. Abhängig vom verwendeten Spiegelmodell werden Erkennungsraten von bis zu 100 % in manchen Kategorien erreicht.

Abbildung 108 - Felduntersuchungen - Erkennungsraten für gruppierte Zustände und kombinierte Inspektionsgeräte (Plihal et al., 2015)

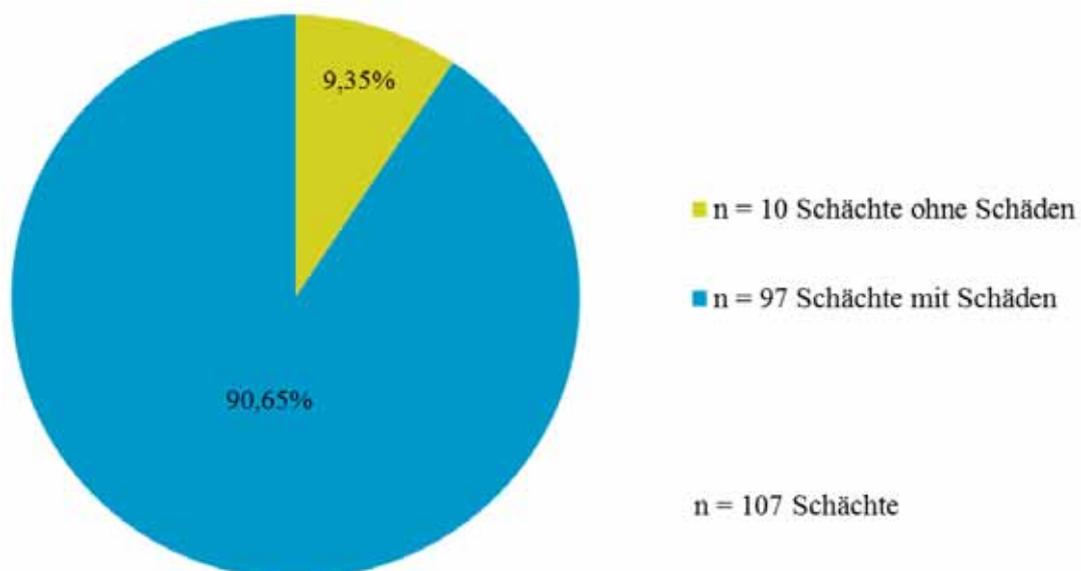
Von den insgesamt 107 untersuchten Schächten waren 10 Schächte schadfrei, die Restlichen hatten zumindest einen Schaden.

Abbildung 109 - Zustände der untersuchten Schächte
