INNOKANIS

**INNOVATIVE METHODEN
DER KANALINSPEKTION
ZUR OPTIMIERUNG
SELEKTIVER
BETRIEBSSTRATEGIEN**

Universität für Bodenkultur Wien
Department Wasser-Atmosphäre-Umwelt
Institut für Siedlungswasserbau, Industriewasserwirtschaft und Gewässerschutz
Muthgasse 18, A-1190 Wien
Tel. +43(0)1/ 47654-5800, Fax +43(0)1/ 3689949
Email: sig-office@boku.ac.at, Internet: <http://sig-www.wau.boku.ac.at/sig.html>

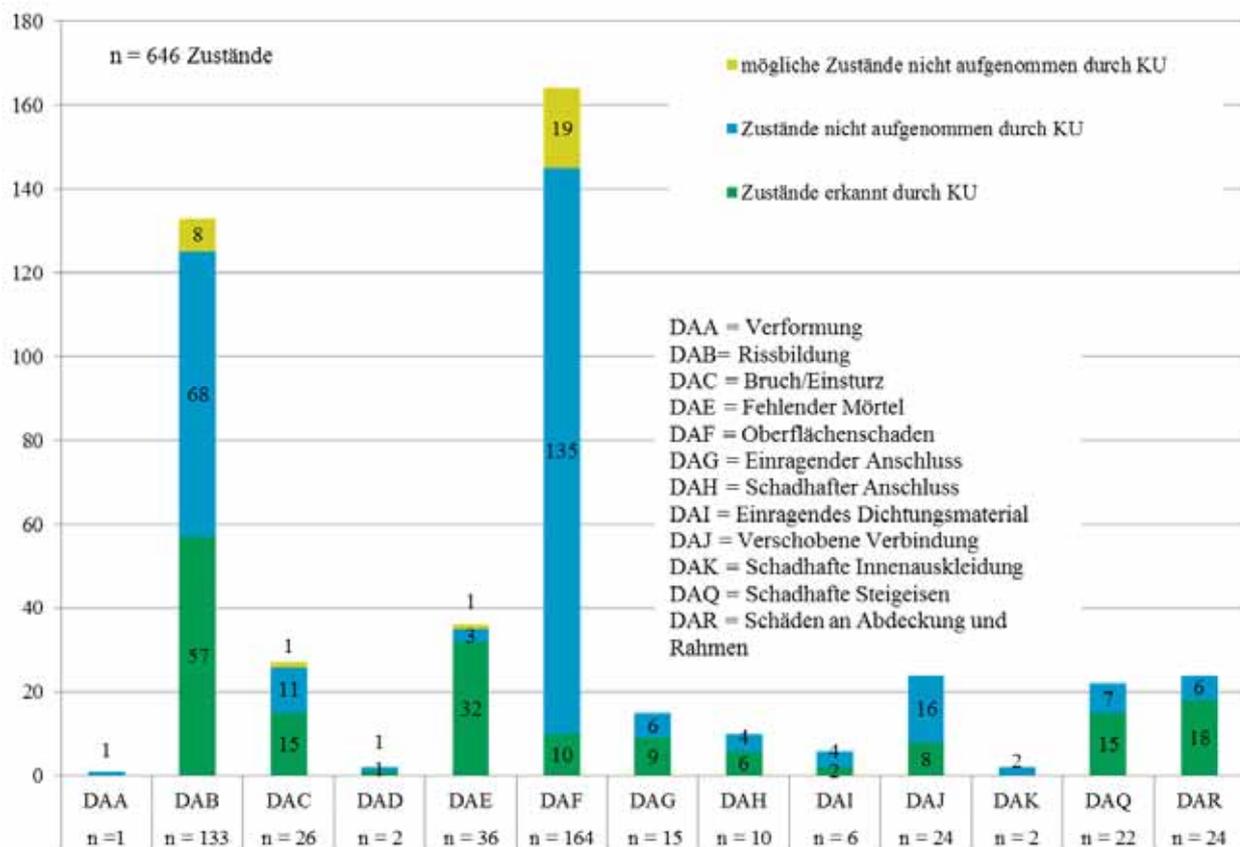
Wie Abbildung 110 und Abbildung 111 zeigen, wurden insgesamt 646 Zustände erfasst. Die Zustände welche von den Kanalisationsunternehmen nicht aufgenommen wurden, setzten sich folgendermaßen zusammen: 135 Oberflächenschäden (DAE), 68 Rissbildungen (DAB), 37 Ablagerungen (DBC), 16 verschobene Verbindungen (DAJ), 15 anhaftende Stoffe (DBB), 12 Anschlussleitungen (DCG) und Anschlüsse (DCA), 11 Brüche/Einstürze (DAC), sieben schadhafte Steigeisen (DAQ) und Infiltrationen (DBF), je sechs einragende Anschlüsse (DAG) und Schäden an Abdeckung und Rahmen (DAR), je vier schadhafte Anschlüsse (DAH), einragendes Dichtungsmaterial (DAI) und je zwei schadhafte Innenauskleidungen (DAK), Wurzeln (DBA) und Eindringen von Bodenmaterial (DBD), sowie eine Verformung (DAA) und ein defektes Mauerwerk (DAD). Des Weiteren existieren Zustände welche nicht hundertprozentig erfasst werden konnten, und daher in die Kategorie „mögliche Zustände“ fallen. Diese wurden ebenso nicht von den Kanalisationsunternehmen aufgenommen. Diese Zustände sind: 19 Oberflächenschäden (DAE), acht Rissbildungen (DAB), zwei Wurzeleinwüchse (DBA), zwei Infiltrationen (DBF), ein Bruch/Einsturz (DAC), einmal fehlender Mörtel (DAE) und einmal anhaftende Stoffe (DBB).

Abbildung 110 - Gesamtauswertung der Zustände bei der Schachtinspektion - 1

Abbildung 110 und Abbildung 111 zeigen die Gesamtauswertungen aller KU. Dabei haben Zustände die maximal drei Mal in der Datenbank dokumentiert wurden, und von den KUs nicht aufgenommen wurden, keine signifikante Aussagekraft. Diese Zustände sind:

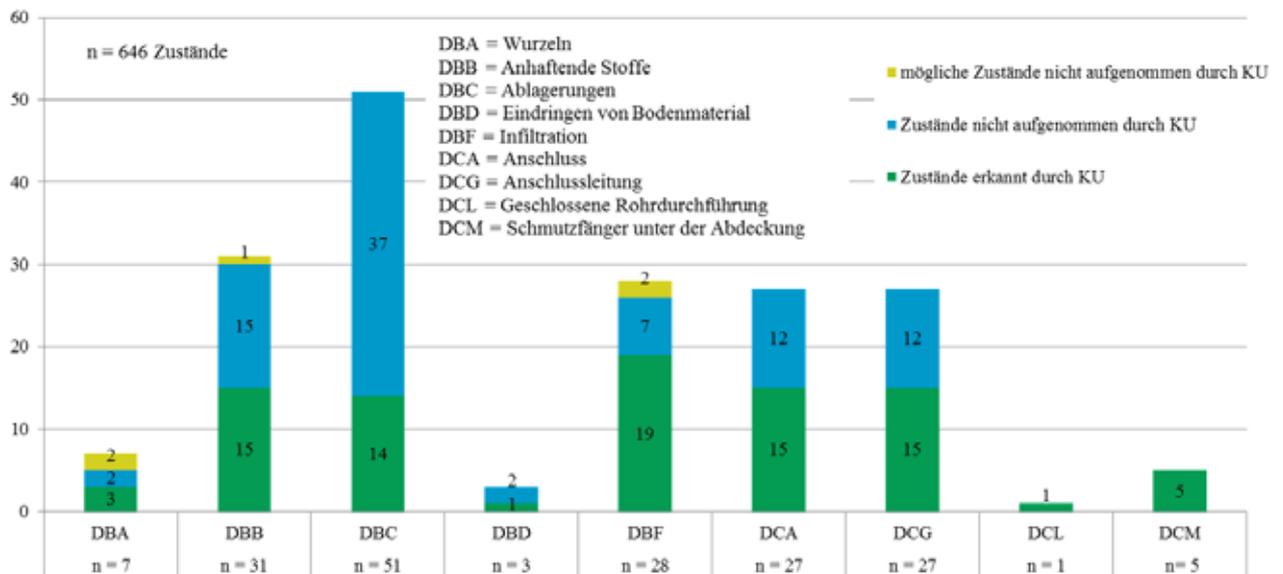
Abbildung 111 - Gesamtauswertung der Zustände bei der Schachtinspektion - 2

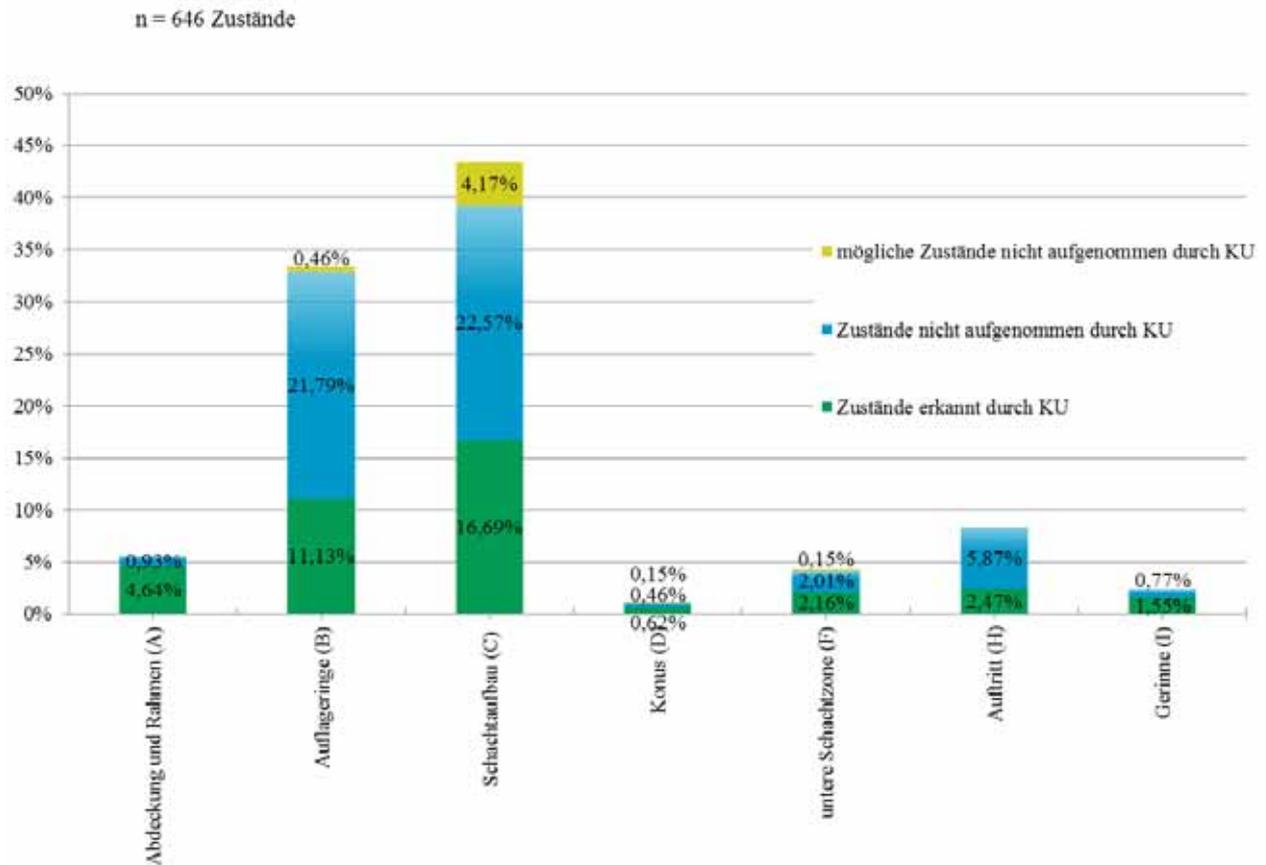
Über 40 % der Zustände wurden im Schachtaufbau (C) und über 30 % der Zustände bei den Auflagerungen (B) festgestellt. Dabei wurden inklusive der Kategorie „mögliche Zustände“ ca. 27 % der Zustände im Schachtaufbau und ca. 22 % bei den Auflagerungen nicht aufgenommen. Ca. 6% der Zustände wurden im Schachtbereich Auftritt (H), ca. 2% der Zustände in der unteren Schachtzone (F) und ca. 1% der Zustände im Schachtbereich Abdeckung und Rahmen (A) und Gerinne (I) nicht aufgenommen (siehe Abbildung 112).

Abbildung 112 - Zustände nach Schachtbereichen unterteilt

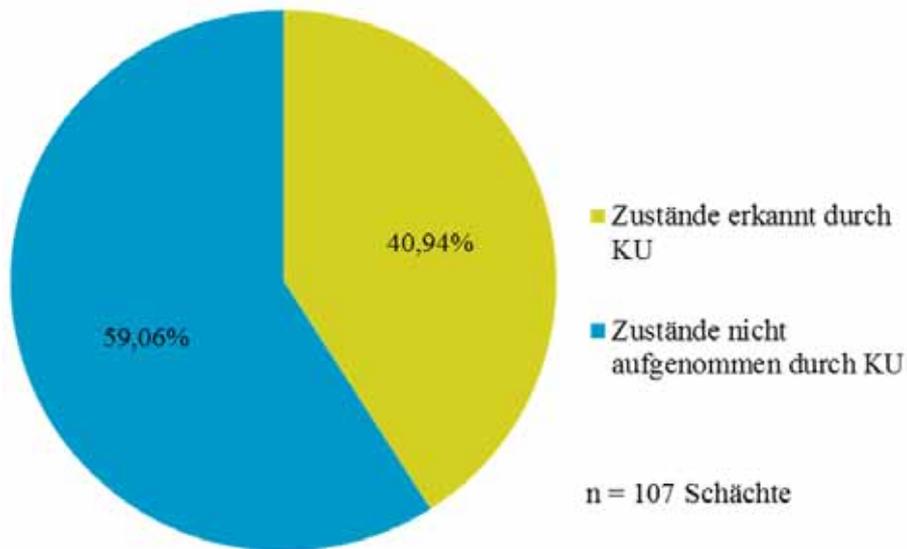
Bei der Betrachtung aller KU (insgesamt 107 Schächte), wurden 41 % der Zustände erkannt; 59 % wurden nicht aufgenommen. Diese 59% setzen sich zusammen aus: 154 Oberflächenschäden (DAE) (davon 19 mögliche), 76 Rissbildungen (DAB) (davon acht mögliche), 37 Ablagerungen (DBC), 16 verschobene Verbindungen (DAJ), 16 anhaftende Stoffe (DBB) (davon ein möglicher), 12 Anschlussleitungen (DCG) und Anschlüsse (DCA), 12 Brüche/Einstürze (DAC) (davon ein möglicher), 9 Infiltrationen (DBF) (davon zwei mögliche), sieben schadhafte Steigeisen (DAQ), je sechs einragende Anschlüsse (DAG) und Schäden an Abdeckung und Rahmen (DAR), je vier schadhafte Anschlüsse (DAH), einragendes Dichtungsmaterial (DAI) und Wurzeln (DBA) (davon zwei mögliche), je zwei schadhafte Innenauskleidungen (DAK), einmal Eindringen von Bodenmaterial (DBD) und eine Verformung (DAA), sowie ein defektes Mauerwerk (DAD).

Abbildung 113 - Zustandserkennung durch KU

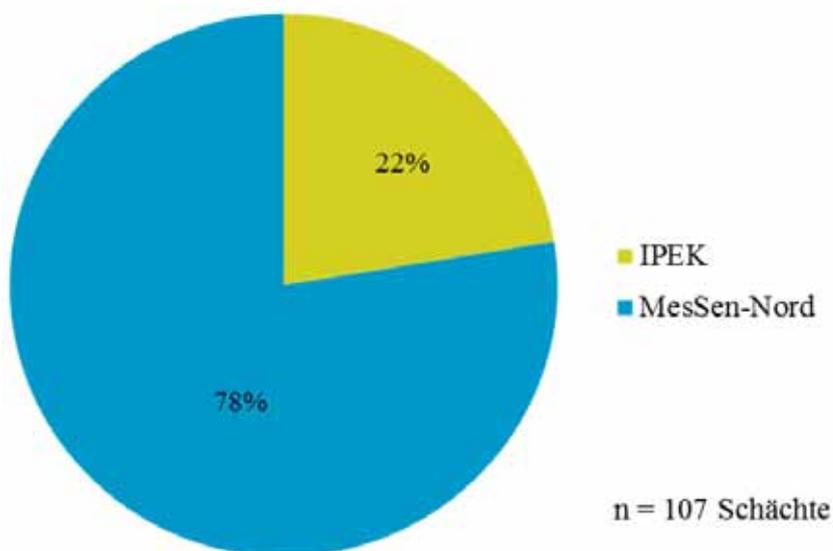
78 % aller Schächte wurden mit dem elektronischen Spiegelmodell MesSen Nord STV3, 22 % der Schächte mit dem Modell iPEK QuickView Haloptic inspiziert. Dabei wurden insgesamt 139 Videos erstellt (32 Schächte wurden doppelt mit unterschiedlichen Kameraneigungen aufgenommen).

Abbildung 114 - verwendete Kameramodelle bei der Schachtinspektion

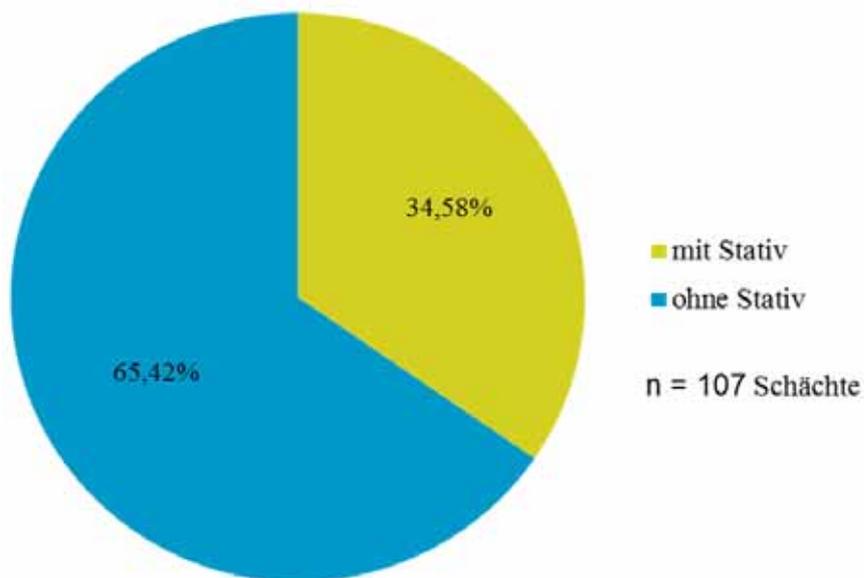
Ca. 65 % der 107 Schächte wurden ohne Stativ aufgenommen; ca. 35 % mit Stativ. Der Vorteil des Einsatzes eines Stativs ist die Qualität der Videos. Das Bild das am Monitor während

der Inspektion angezeigt wird ist ruhiger und nicht verwackelt. Dadurch können Zustände besser erkannt werden.

Abbildung 115 - Schachtinspektion mit / ohne Stativ

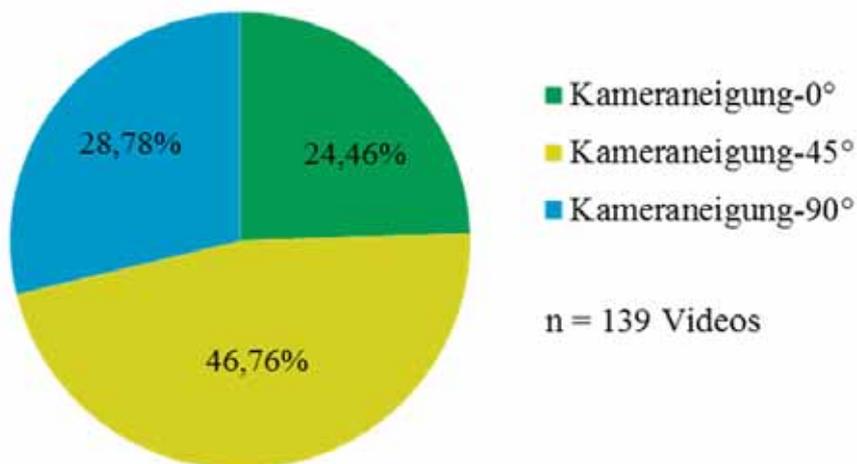
Rund 24 % aller Aufnahmen wurden mit einer Kameraneigung von 0° und rund 47 % wurden mit einer Kameraneigung von 45° aufgenommen. Die restlichen Aufnahmen erfolgten mit einer Kameraneigung von 90°.

Abbildung 116 - verwendete Kameraneigungen Schachtinspektion

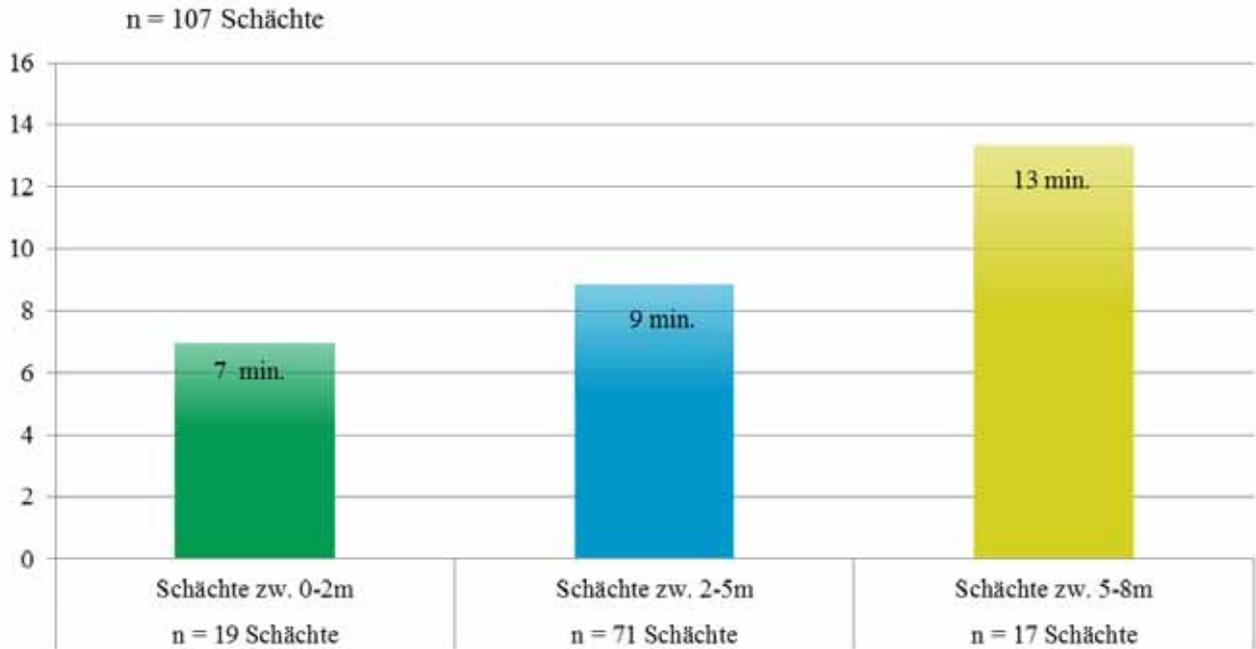
Durchschnittlich wurde für die Inspektion eines Schachts mit einer Tiefe zwischen 0 - 2 m 7 min. benötigt. Schächte zwischen 2 - 5 m nahmen 9 min., Schächte zwischen 5 - 8 m 13 min. in Anspruch.

Abbildung 117 - Durchschnittliche Inspektionszeit pro Schacht (mit als auch ohne Stativ)

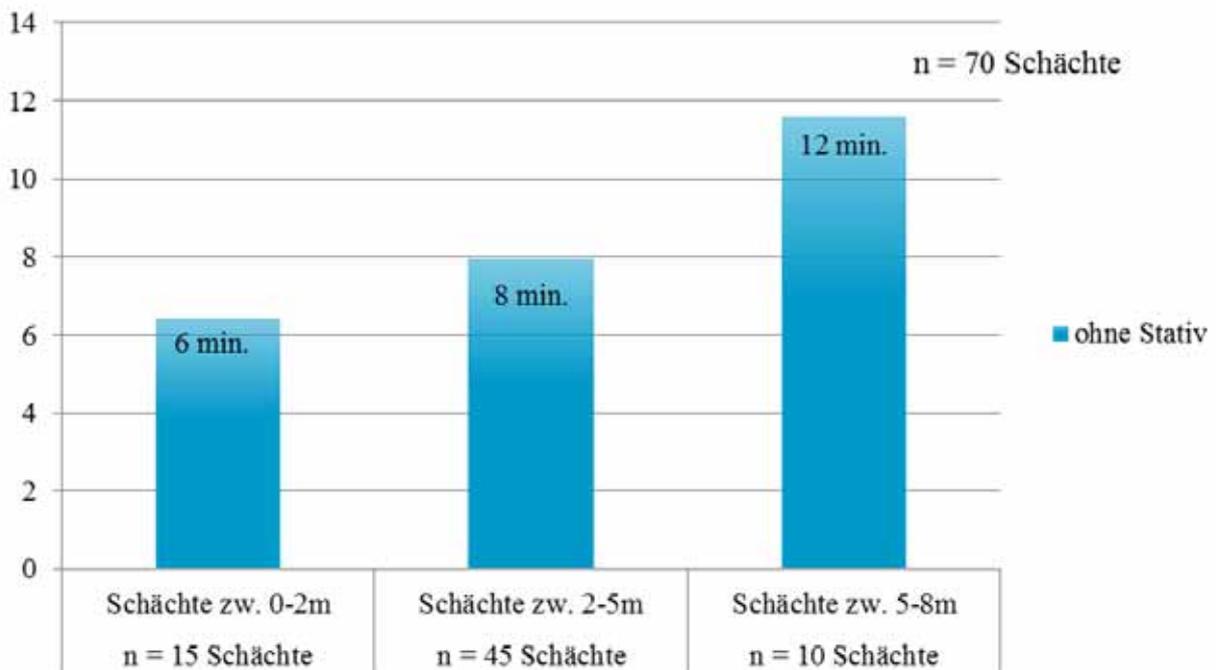
Insgesamt wurden 70 Schächte ohne Stativ aufgenommen. Die durchschnittliche Zeit für Schächte zwischen 0 - 2 m (15 Schächte) betrug 6 min. Für 45 Schächte zwischen 2 - 5 m wurden durchschnittlich 8 min. benötigt. Schächte zwischen 5 - 8 m nahmen 12 min. in Anspruch (10 Schächte).

Abbildung 118 - Durchschnittliche Inspektionszeit pro Schacht ohne Stativ

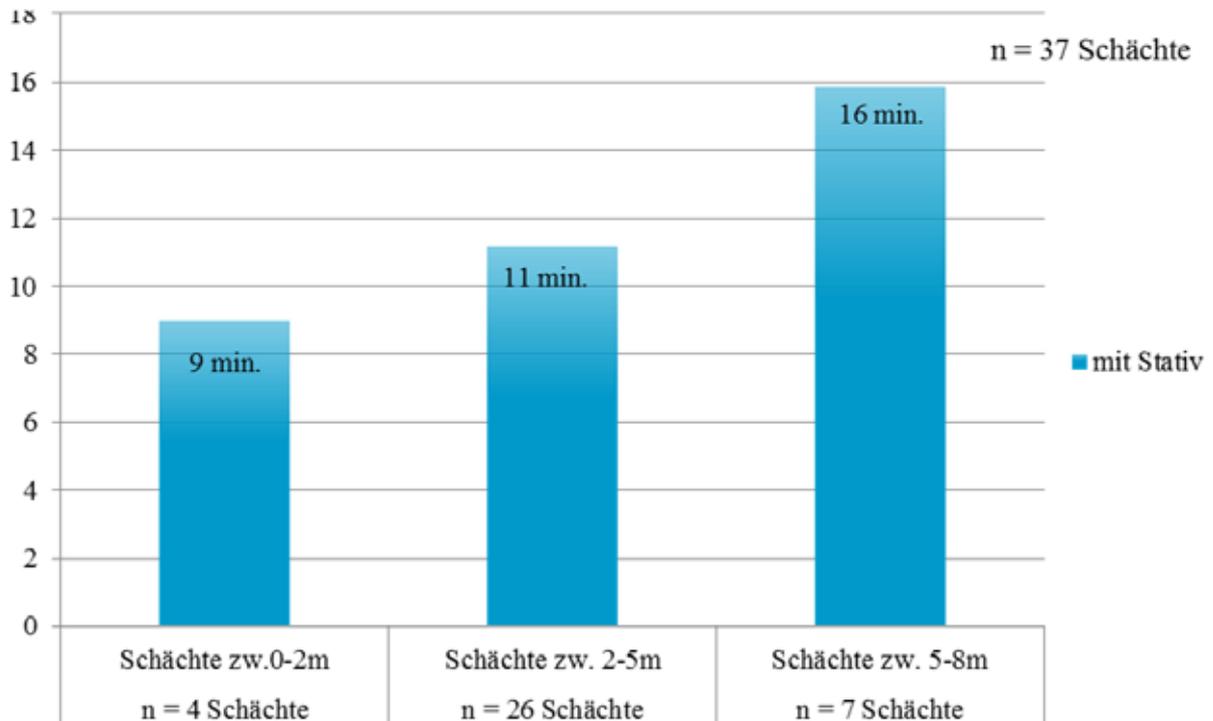
Die restlichen 37 Schächte wurden mit Stativ inspiziert. Die benötigte durchschnittliche Zeit war größer als jene ohne Stativ. Vor allem bei den tiefen Schächten zwischen 5 - 8 m wurden durchschnittlich 16 min. pro Schacht benötigt.

Abbildung 119 - Durchschnittliche Inspektionszeit pro Schacht mit Stativ

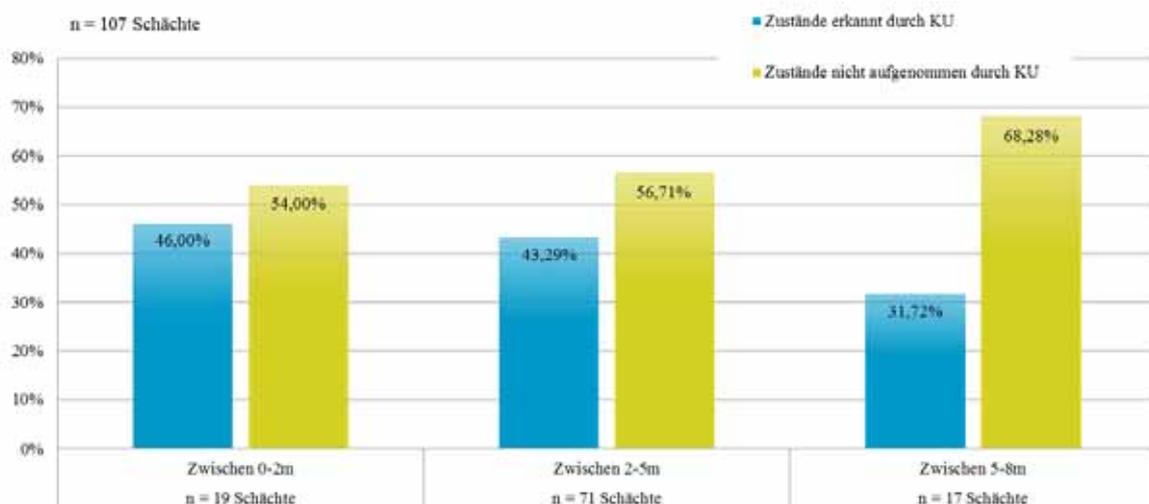
Von den 107 inspizierten Schächten waren 19 Schächte zwischen 0 - 2 m, 71 Schächte zwischen 2 - 5 m und 17 Schächte zwischen 5 - 8 m tief. Dabei wurden bei den Schächten zwischen 0 - 2 m 54 %, bei den Schächten zwischen 2 - 5 m ca. 57 % und bei den Schächten zwischen 5 - 8 m ca. 68 % der Zustände nicht aufgenommen.

Abbildung 120 - Zustandserfassung in Abhängigkeit der Schachttiefe

Wie Abbildung 120 zeigt, erhöht sich die Fehlerrate durch die Inspektion von oben, je tiefer der zu inspizierende Schacht ist. Daher sollte vor allem bei tieferen Schächten der elektronische Spiegel verwendet werden, um den betrieblichen/baulichen Zustand des Schachtes zu gewährleisten. Eine Alternative stellt auch die umgebaute Schiebekamera vom RHV Mühlthal dar. Der einfache Spiegel (wie beim RHV Trumerseen) oder auch der Spiegel der als Lichtquelle verwendet wird (wie beim RHV Hallstättersee), können ebenfalls zur Schachtinspektion für tiefe Schächte eingesetzt werden.

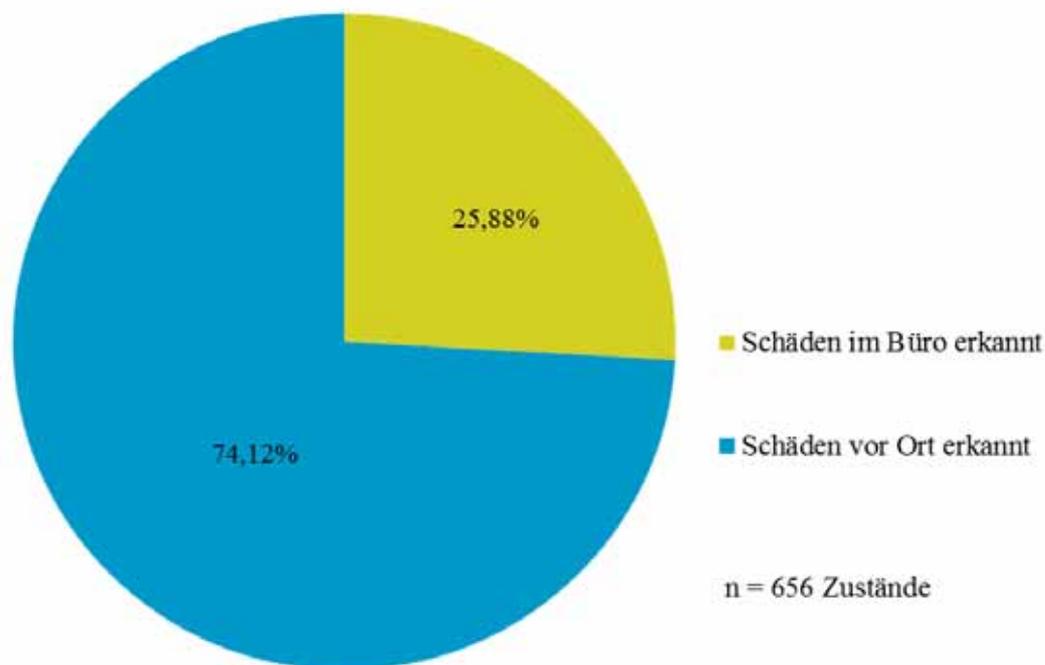
Ca. 74 % aller Schäden konnten vor Ort erkannt werden, ca. 26 % wurden erst im Büro erkannt. Die 26 % der Zustände die erst im Büro erkannt wurden setzen sich aus 47 Rissbildungen (DAB), 36 Oberflächenschäden (DAF), 28 fehlende Mörtel (DAE), 12 anhaftende Stoffe (DBB), 11 Infiltrationen (DBF), sechs Brüche/ Einstürze (DAC), fünf Anschlüsse (DCA), fünf Anschlussleitungen (DCG), vier schadhafte Anschlüsse (DAH), vier schadhafte Steigeisen (DAQ), drei Wurzeleinwüchse (DBA), drei Ablagerungen (DBC), zwei einragende Anschlüsse (DAG), einmal einragendes Dichtungsmaterial (DAI), eine verschobene Verbindung (DAJ), ein Schaden an Abdeckung und Rahmen und einer geschlossenen Rohrdurchführung zusammen.

Abbildung 121 - Zustandserkennung vor Ort/im Büro

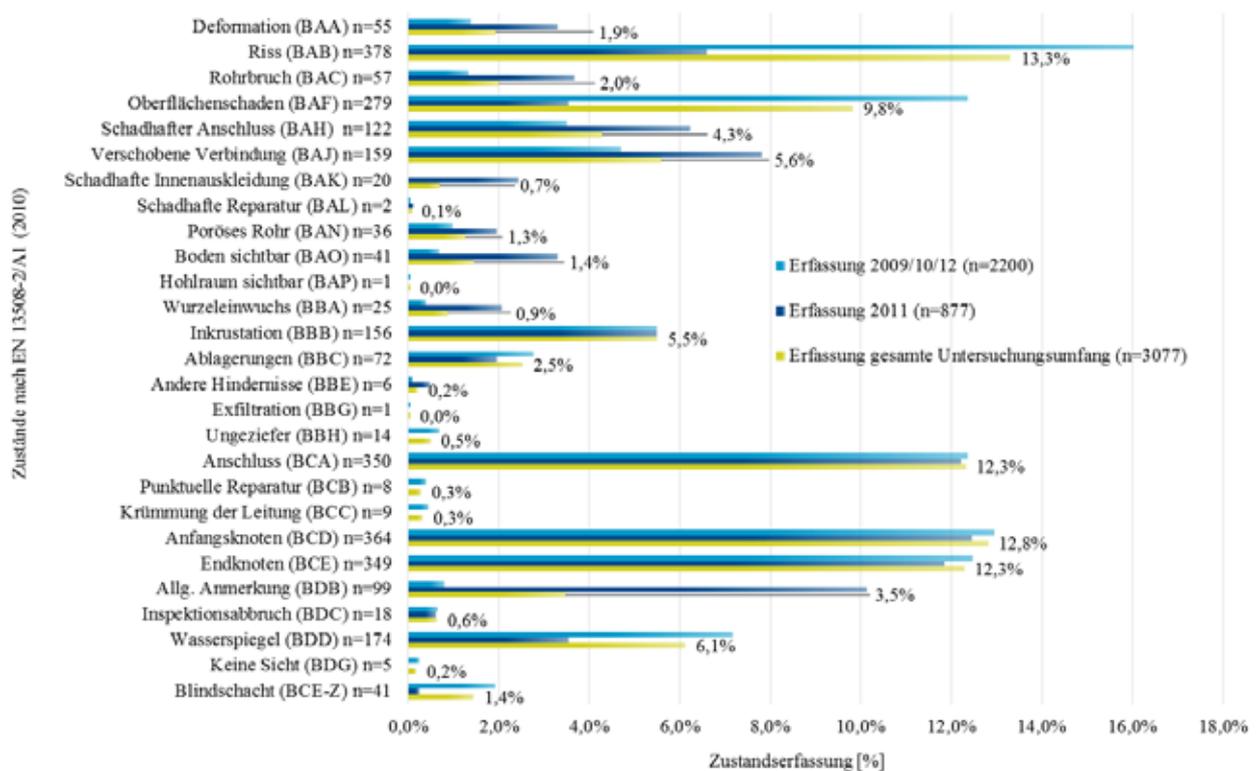
Abbildung 122 - Inventarisierung INNOKANIS Datenbank ohne Zustandsgruppen

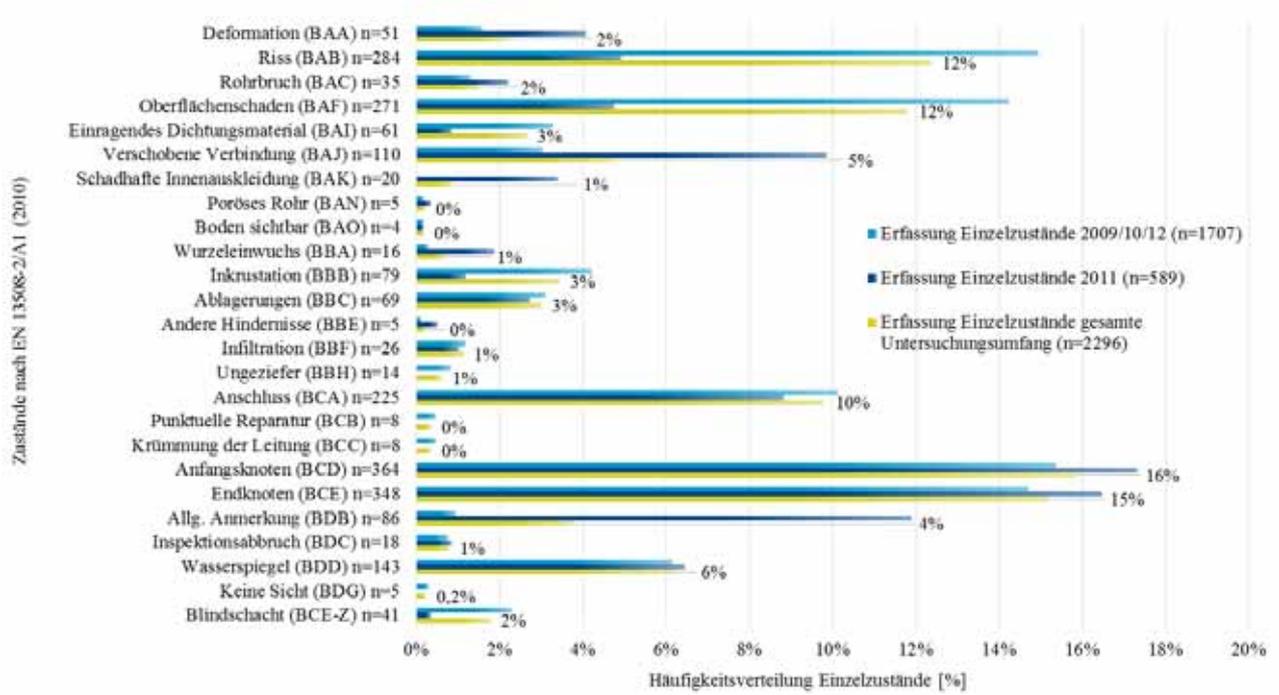
Die Inventarisierung wird aufgeteilt auf Zustände die nur einzeln in Erscheinung treten, und in Gruppen von Zuständen.

Abbildung 123 - Inventarisierung INNOKANIS Datenbank Einzelzustände bei Bildung von Zustandsgruppen

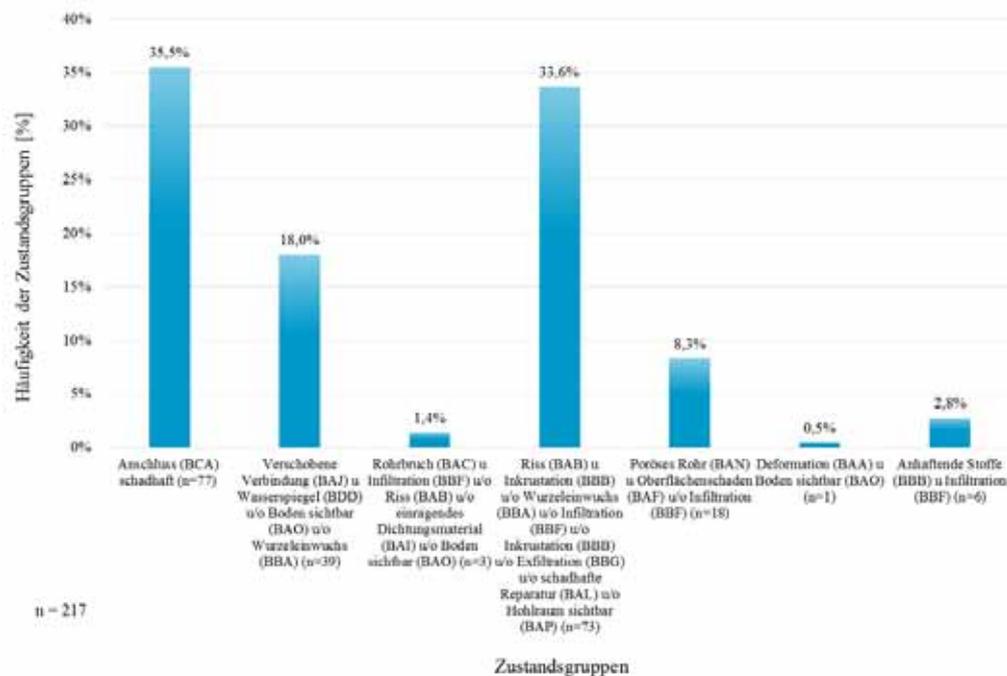
Abbildung 124 - Inventarisierung INNOKANIS Datenbank Zustandsgruppen 2009/10/12

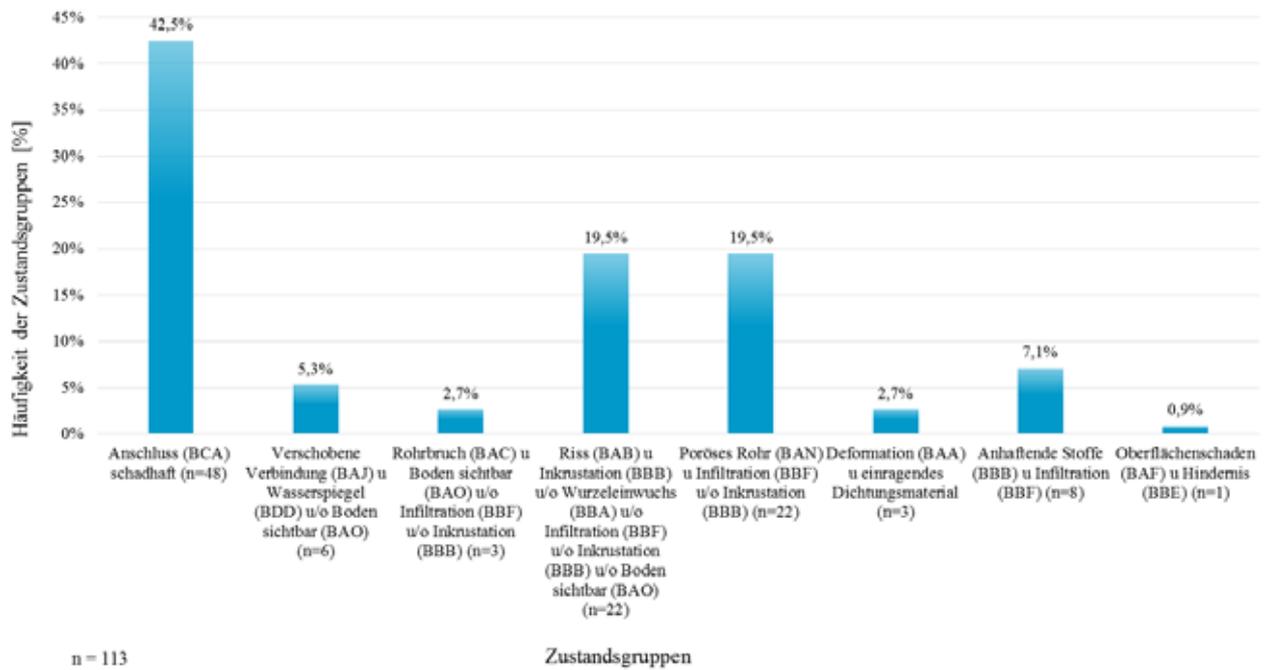
Abbildung 125 - Inventarisierung INNOKANIS Datenbank Zustandsgruppen 2011

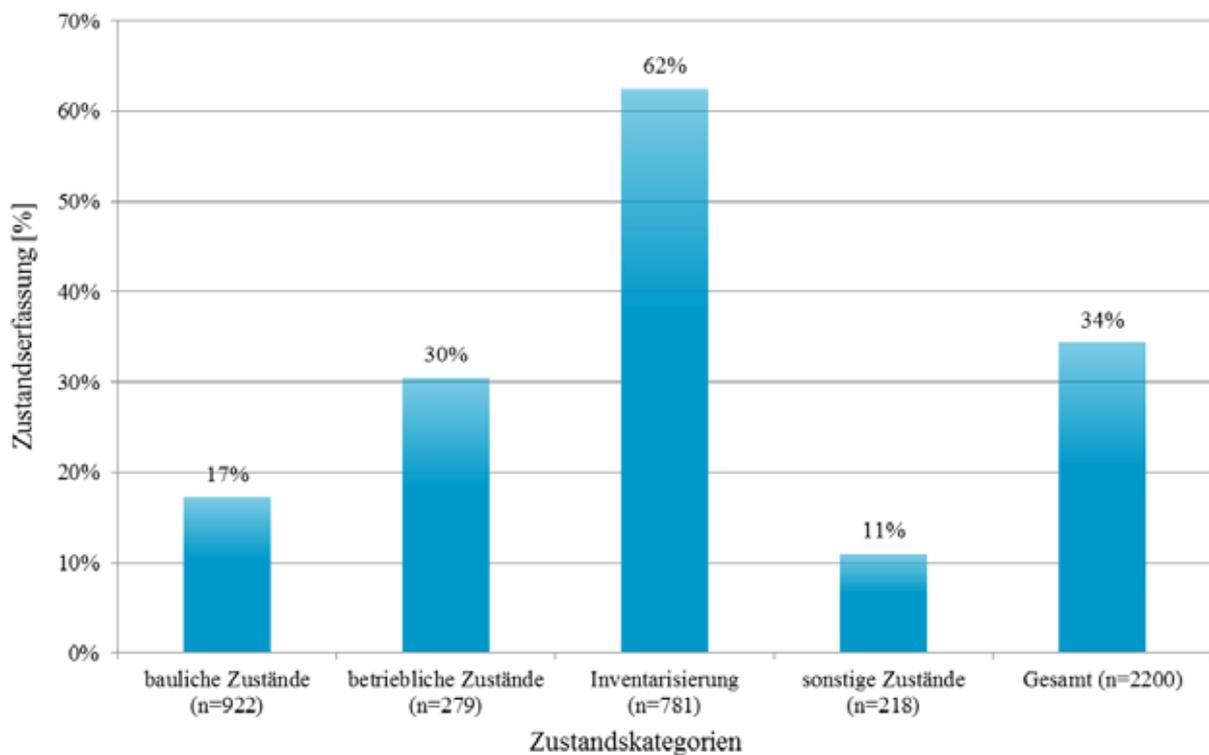
Abbildung 126 - Zustandserfassung elektronischer Spiegel ohne Zustandsgruppen 2009/10/12

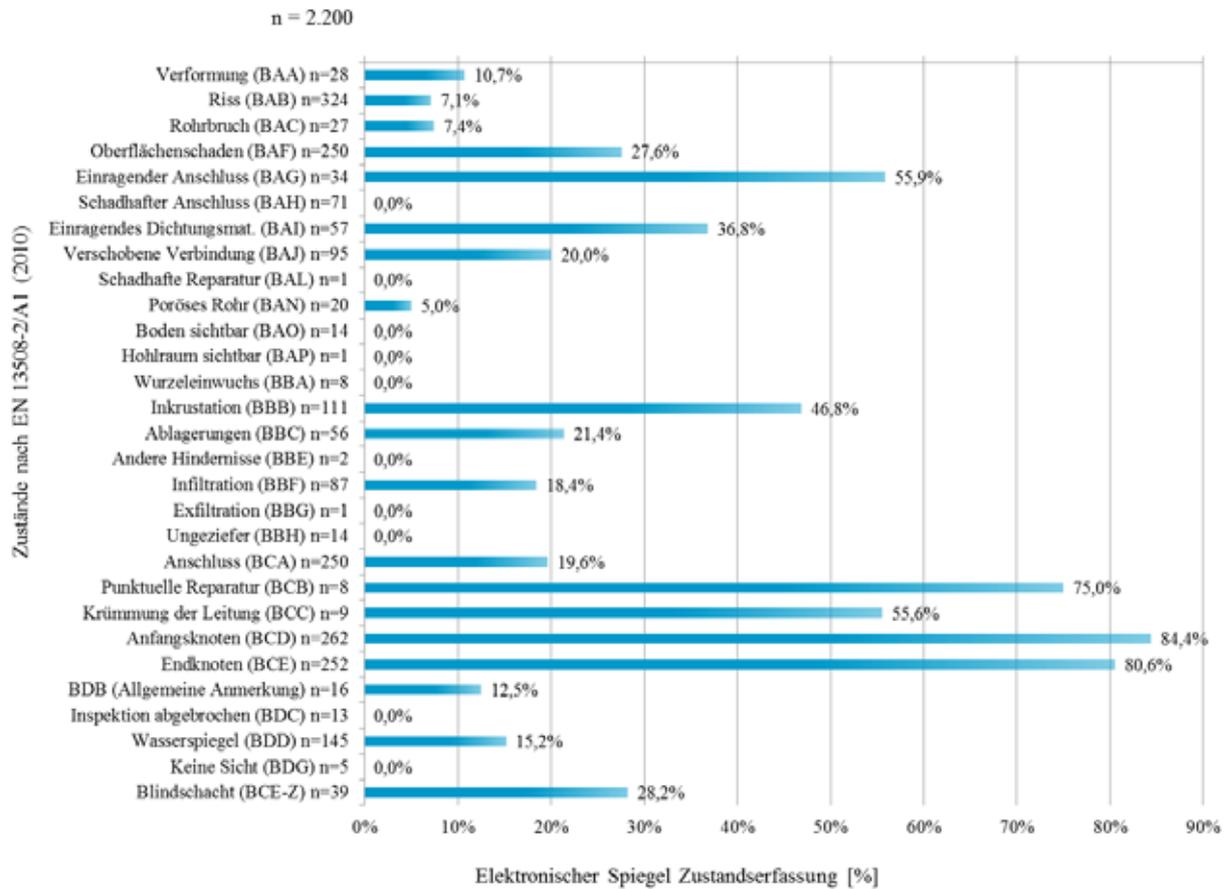
Aufgeschlüsselt auf die einzelnen Zustände ergeben sich über die gesamte Stichprobe aus den Untersuchungen der Jahre 2009/10/12 folgende Erkennungsraten:

Abbildung 127 - Zustandserfassung nach Zustandskodierungen Inspektionen 2009/10/12 ohne Zustandsgruppen

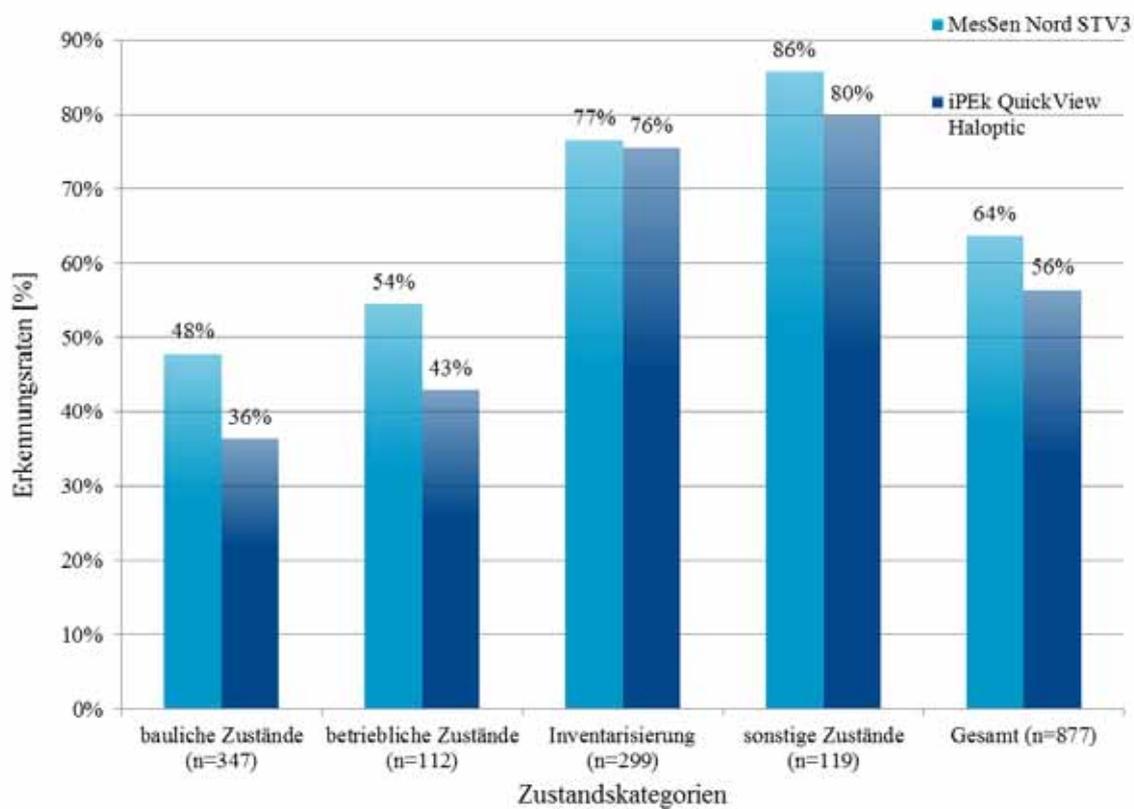
Bei den Inspektionen im Jahr 2011 wurden alle Haltungen mit jeweils beiden Spiegelmodellen inspiziert. Daher erfolgt hier die Auswertung für beide Modelle getrennt.

Abbildung 128 - Erfassungsraten elektronischer Spiegel 2011 ohne Zustandsgruppen

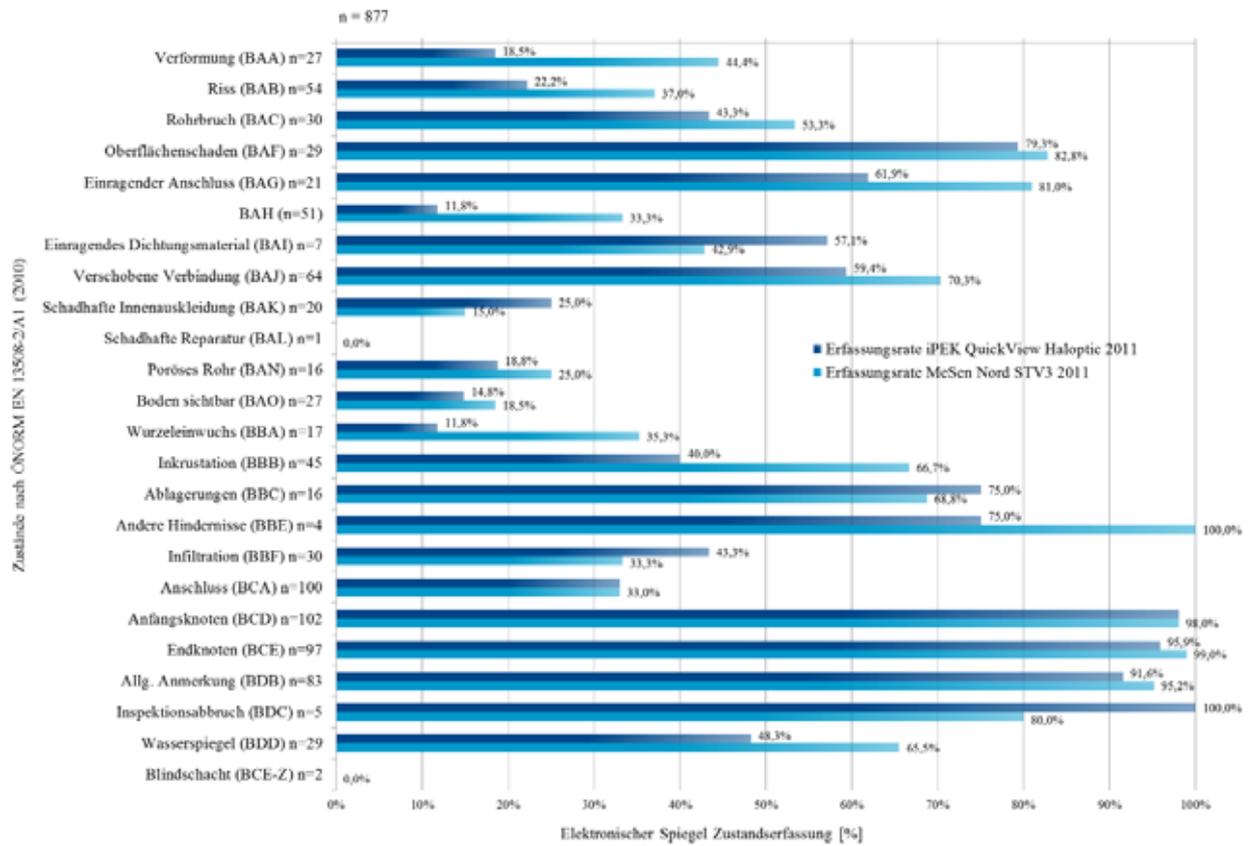
Aufgeschlüsselt auf die einzelnen Zustände ergeben sich über die gesamte Stichprobe aus den Untersuchungen der Jahre 2011 für die einzelnen Spiegelmodelle folgende Erkennungsraten:

Abbildung 129 - Zustandserfassung nach Zustandskodierungen Inspektionen 2011 ohne Zustandsgruppen

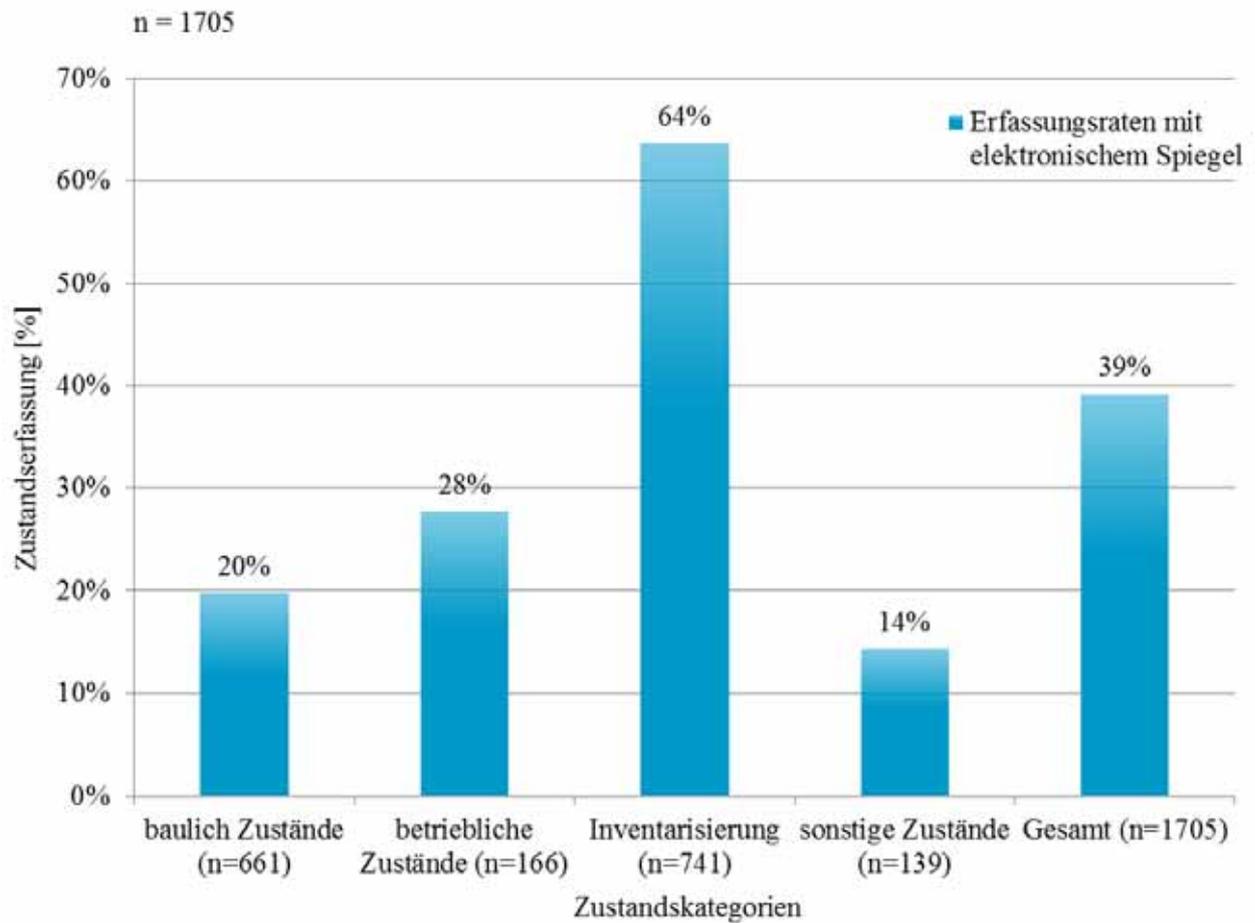
Für die verbliebenen Einzelzustände ergaben sich folgende Erfassungsraten für die Inspektionsjahre 2009/10/12:

Abbildung 130 - Zustandserfassung der Einzelzustände mit elektronischem Spiegel bei Verwendung von Zustandsgruppen 2009/10/12

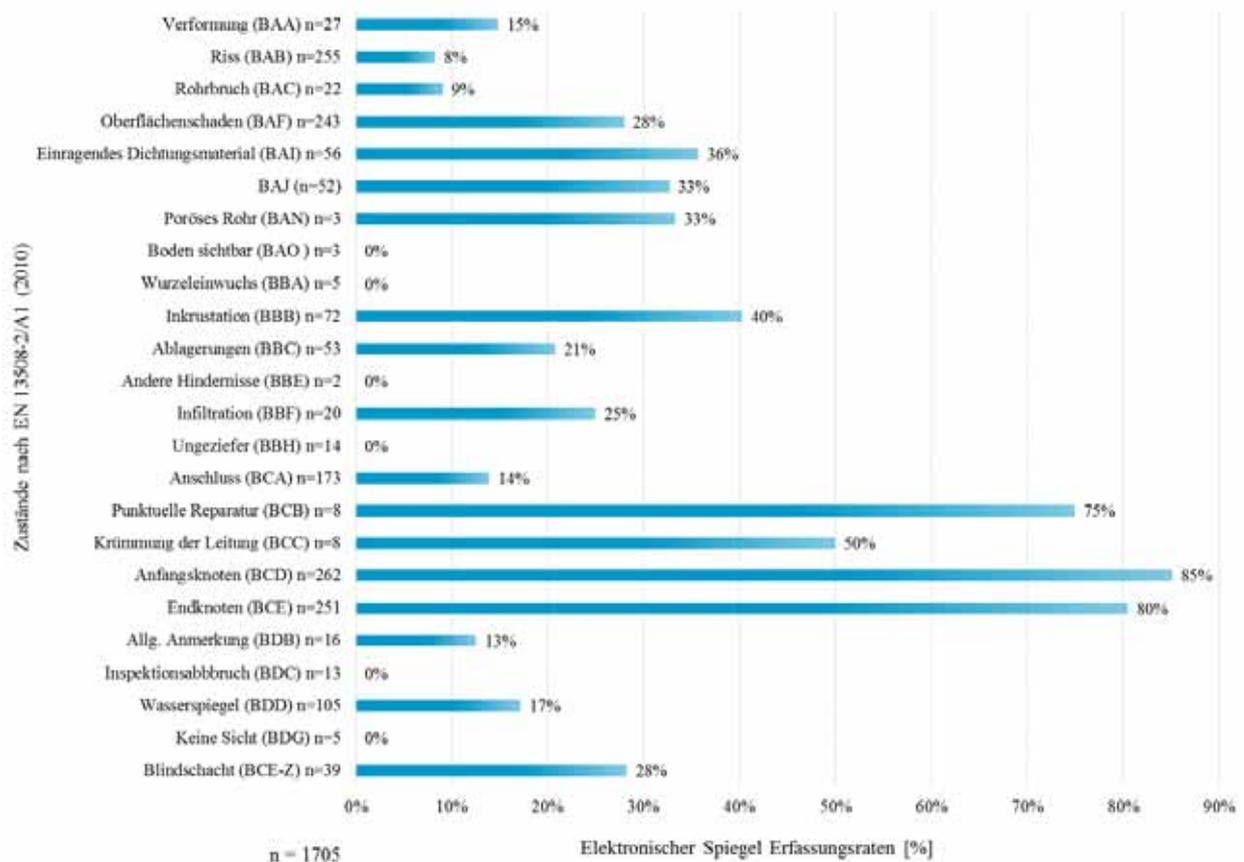
Abbildung 131 - Zustandserfassung der Einzelzustände nach Zustandskodierungen mit elektronischen Spiegel bei Verwendung von Zustandsgruppen 2009/10/12

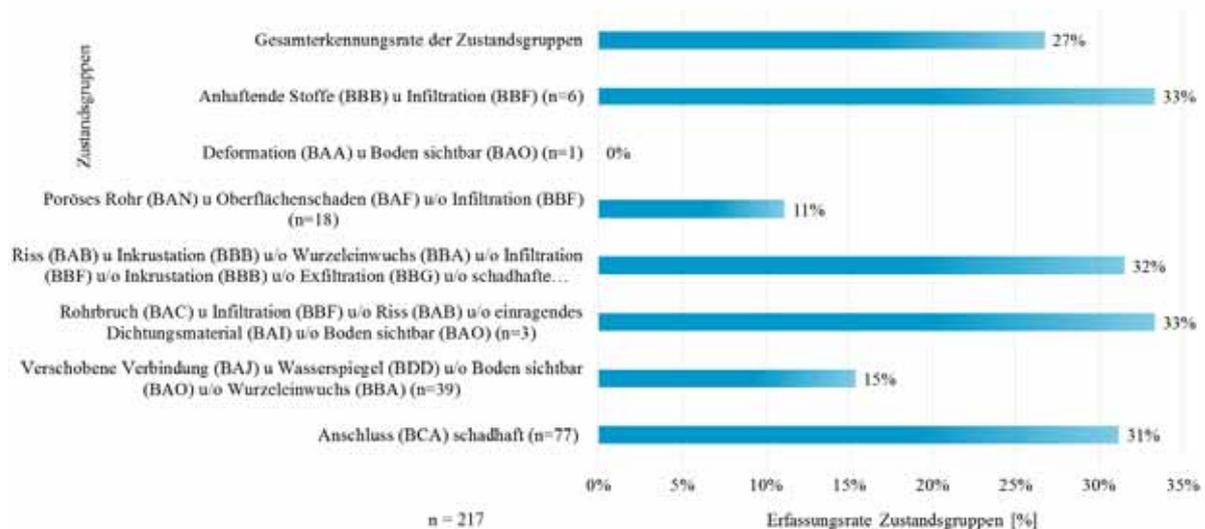
Abbildung 132 - Zustandserfassung der Zustandsgruppen mit elektronischen Spiegel 2009/10/12

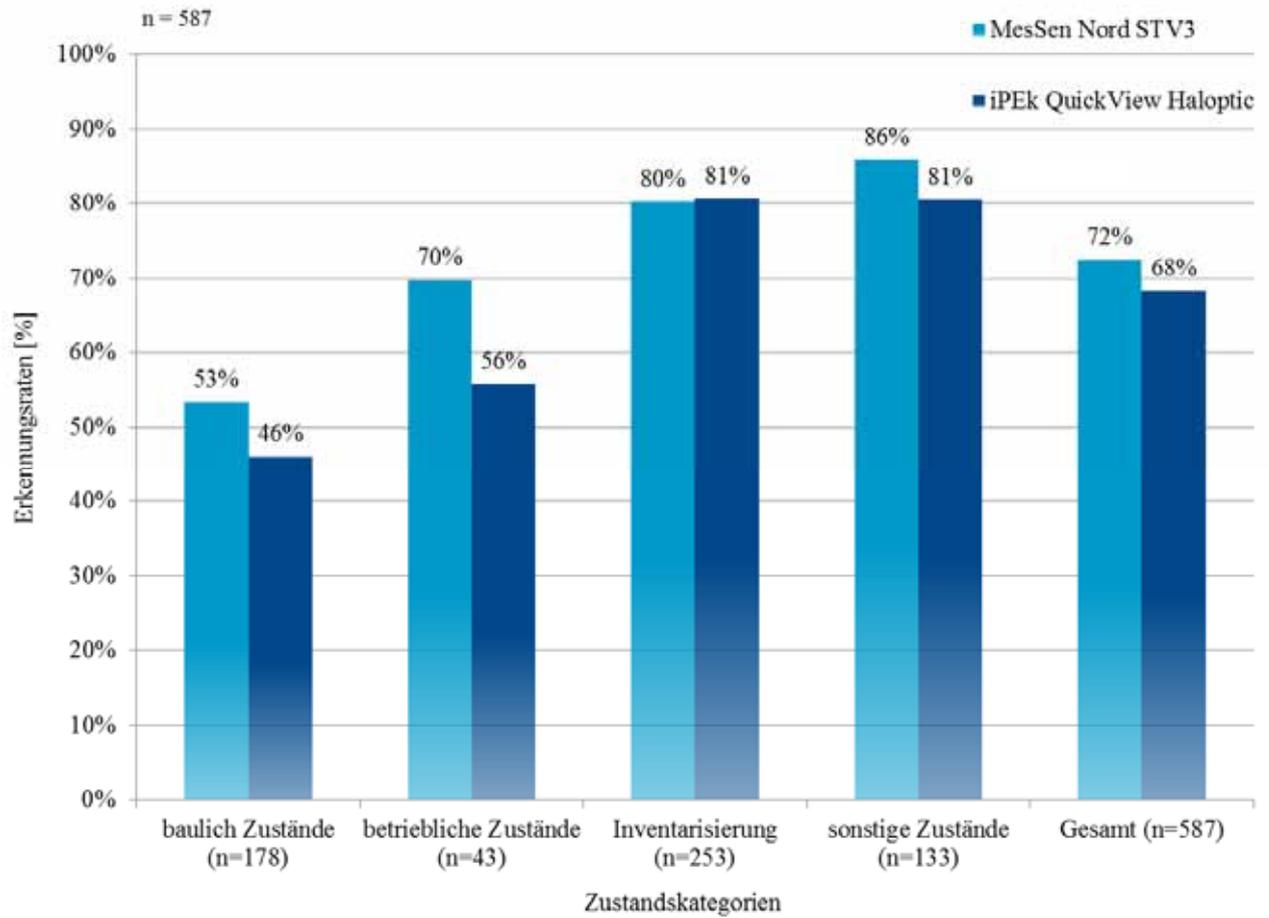
Abbildung 133 - Vergleich der Zustandserfassung der Einzelzustände mit beiden Spiegelmodellen bei Verwendung von Zustandsgruppen 2011
