INNOKANIS

**INNOVATIVE METHODEN
DER KANALINSPEKTION
ZUR OPTIMIERUNG
SELEKTIVER
BETRIEBSSTRATEGIEN**

Universität für Bodenkultur Wien
Department Wasser-Atmosphäre-Umwelt
Institut für Siedlungswasserbau, Industriewasserwirtschaft und Gewässerschutz
Muthgasse 18, A-1190 Wien
Tel. +43(0)1/ 47654-5800, Fax +43(0)1/ 3689949
Email: sig-office@boku.ac.at, Internet: <http://sig-www.wau.boku.ac.at/sig.html>

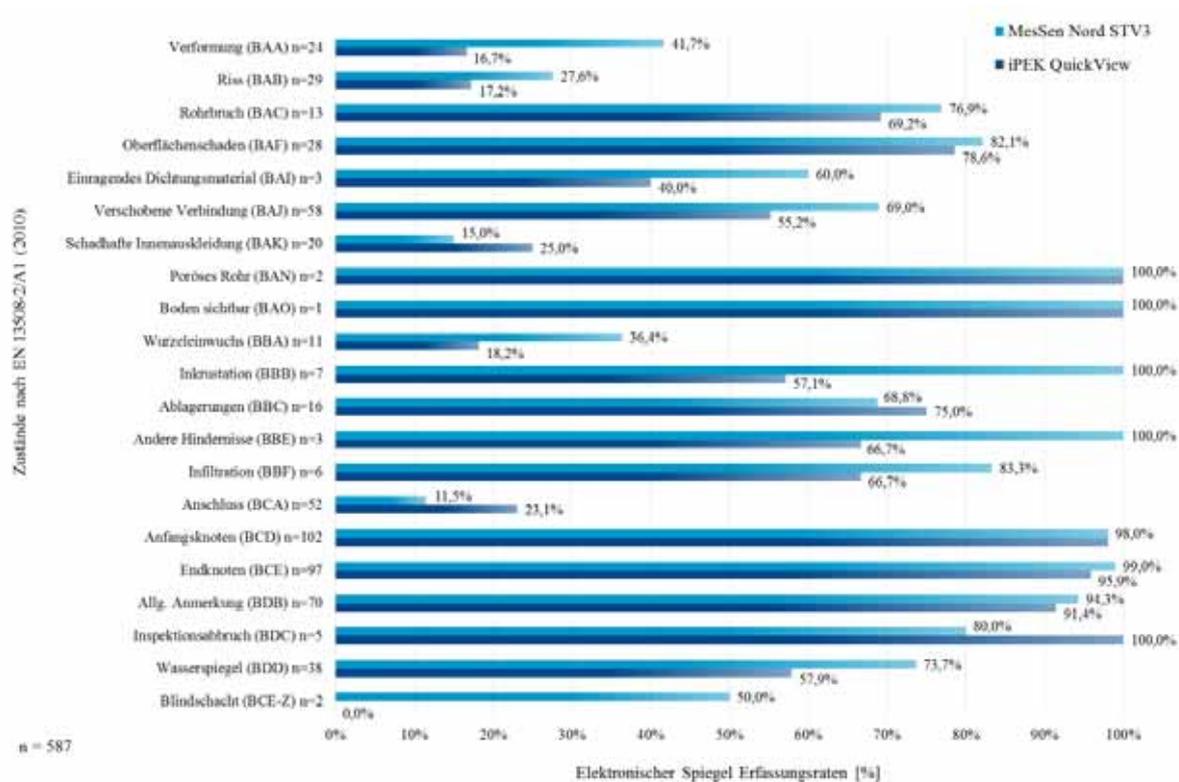
Abbildung 134 - Zustandserfassung der Einzelzustände nach Zustandskodierungen mit beiden Spiegelmodellen Verwendung von Zustandsgruppen 2011

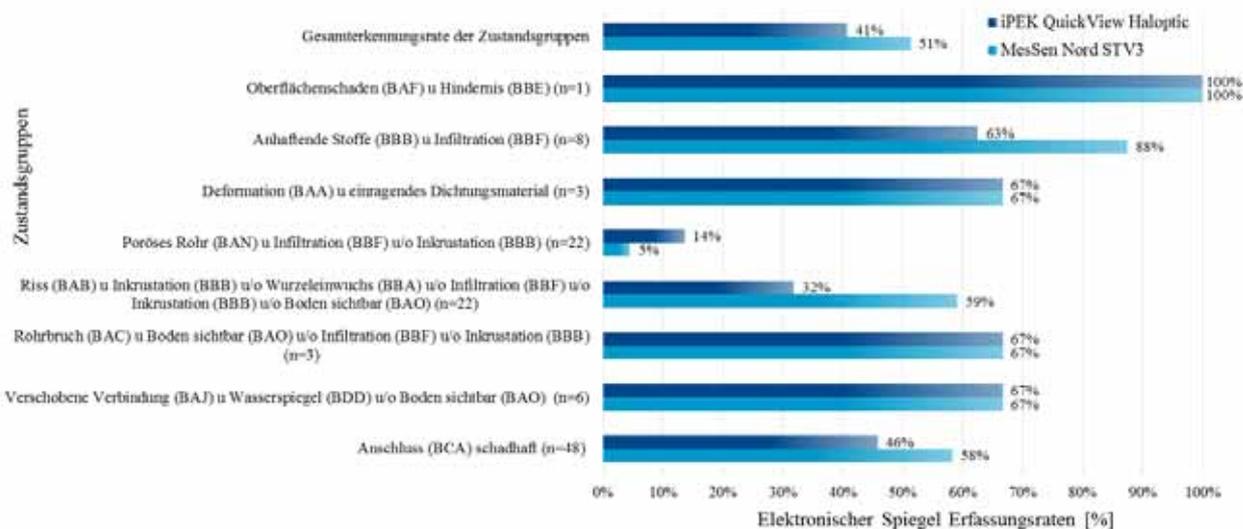
Abbildung 135 - Zustandserfassung der Zustandsgruppen mit den elektronischen Spiegelmodellen 2011

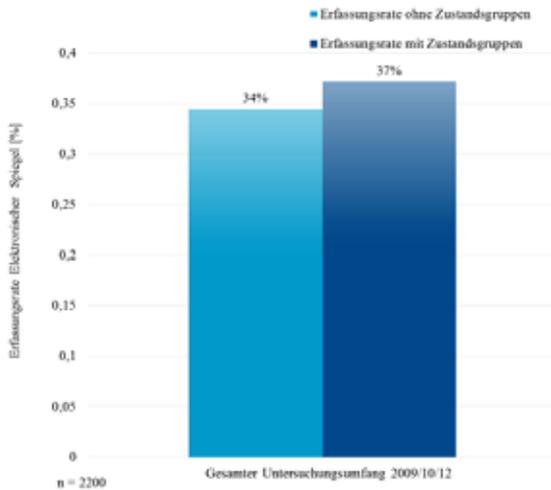
Für den Inspektionsumfang der Inspektionsjahre 2009/10/12 ändert sich die Erfassungsraten des elektronischen Spiegels aller Zustände bei Anwendung von Zustandsgruppierungen wie folgt:

Abbildung 136 - Änderung der Erfassungsraten des elektronischen Spiegels bei Anwendung von Zustandsgruppen Untersuchungsumfang 2009/10/12

Abbildung 136 stellt für den gesamten Untersuchungsumfang der Inspektionsjahre 2009/10/12 dar, wie sich die Gesamterfassungsraten aller Zustände bei Anwendung von Zustandsgruppen im Gegensatz zur Erfassung von nur Einzelzuständen mit dem elektronischen Spiegel ändert. Aus der Abbildung wird ersichtlich, dass sich die Erfassungsrate von den 2200 inventarisierten Zuständen von 34% auf insgesamt 37% erhöht.

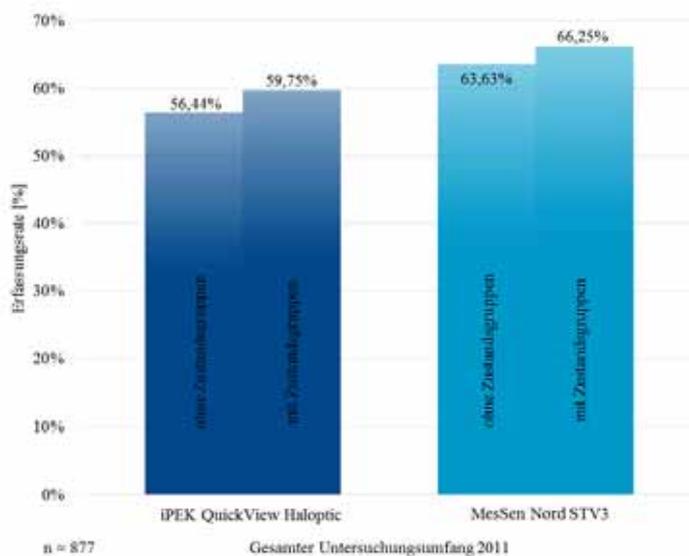
Für den Inspektionsumfang des Jahres 2011 ergaben sich, aufgeschlüsselt auf beide verwendete Spiegelmodelle, folgende Änderungen der Erfassungsraten bei Anwendung von Zustandsgruppierungen:

Abbildung 137 - Änderung der Erfassungsraten der elektronischen Spiegelmodelle bei Anwendung von Zustandsgruppen Untersuchungsumfang 2011

Abbildung 137 stellt dies für den Inspektionsumfang des Jahres 2011 dar. Bei dem Modell iPEK QuickView Haloptic erhöht sich die Gesamterfassungsraten der 877 inventarisierten Zustände von 56% auf insgesamt 60%. Bei dem Modell MesSen Nord STV3 erhöht sich die Gesamterfassungsraten von 64% auf 66%.

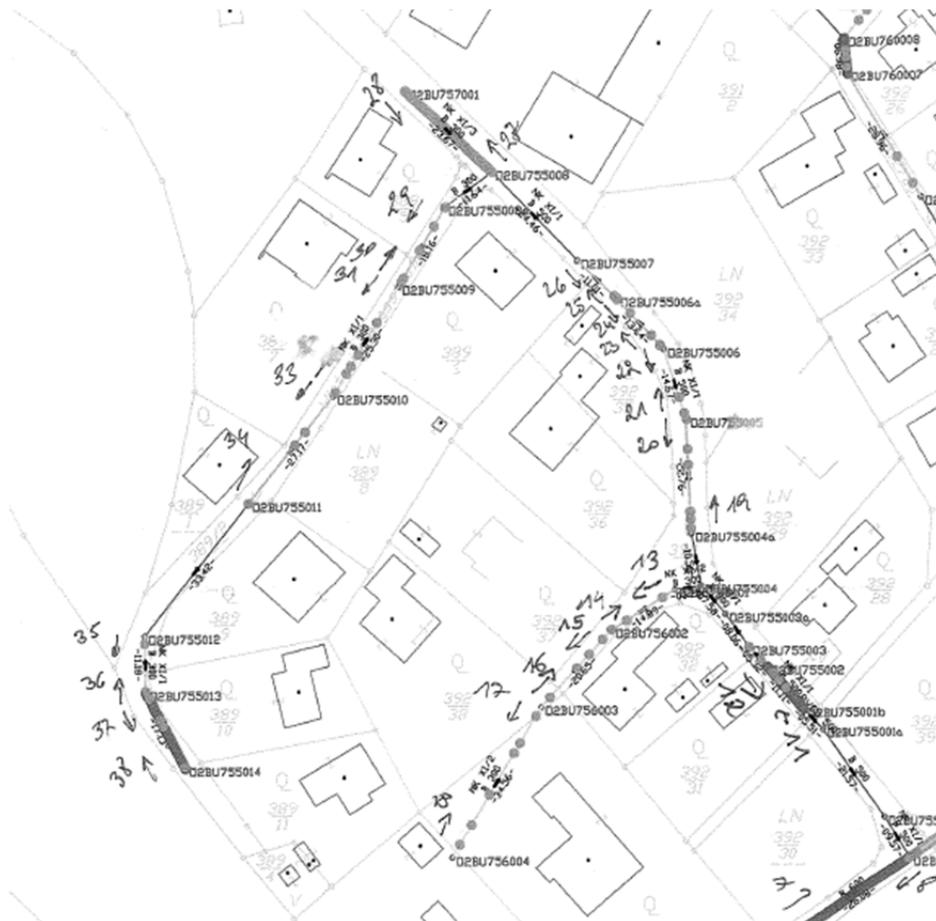
Abbildung 138 - Zuordnung der Schacht-Zoom-Kamera Videos zu den untersuchten Haltungen

Zu Beginn der INNOKANIS-Untersuchungen wurden für die Zuordnung der erstellten elektronischen Spiegelvideos Planausdrucke verwendet. Auf diesen Planausdrucken wurde händisch vermerkt, welches Video zu welcher Haltung gehört (siehe Abbildung 138). Die Videodateien werden bei beiden elektronischen Spiegelmodellen mit Datum- und Zeitstempel (siehe Abbildung 139) versehen. Die Videodateibezeichnung wurde nach den Untersuchungen manuell umbenannt, um eine eindeutige Zuordnung der Videos zu den Haltungen zu ermöglichen (siehe Abbildung 140).

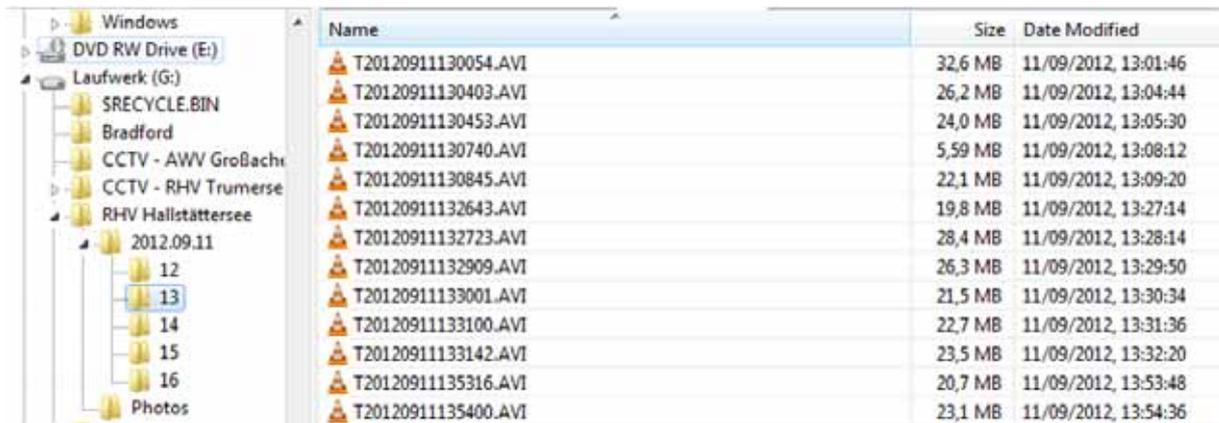
Abbildung 139 - Beispiel der Videodateibezeichnung eines Kameraherstellers

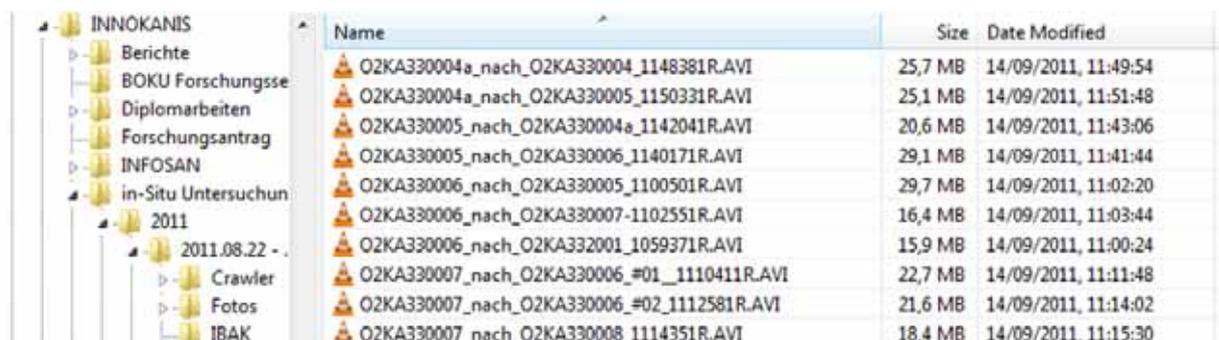
Abbildung 140 - händische Umbenennung der Videodateinamen nach den Untersuchungen

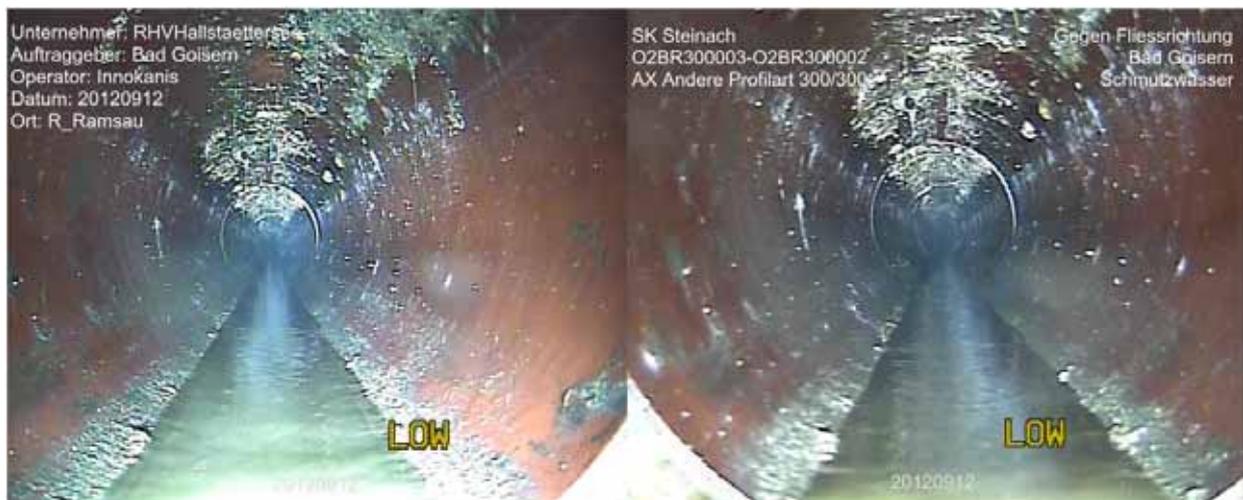
Abbildung 141 - Einblendung der Stammdaten in das Videobild

Da diese Vorgehensweise sehr unpraktikabel und fehleranfällig ist, wurde als Abhilfe ein Programm entwickelt, welches die entsprechenden Stammdaten aus der jeweiligen Betriebsführungssoftware (derzeit erfolgreich getestet bei GISBERT und Barthauer) exportiert und in das Video des elektronischen Spiegels einblendet, wie es derzeit bei der herkömmlichen TV-Inspektion standardmäßig durchgeführt wird (siehe Abbildung 141). Zusätzlich wird automatisch die entsprechende Videodatei umbenannt - dies erfolgt nach dem Muster „Inspektion von Schacht bis Schacht“ (siehe Abbildung 142).

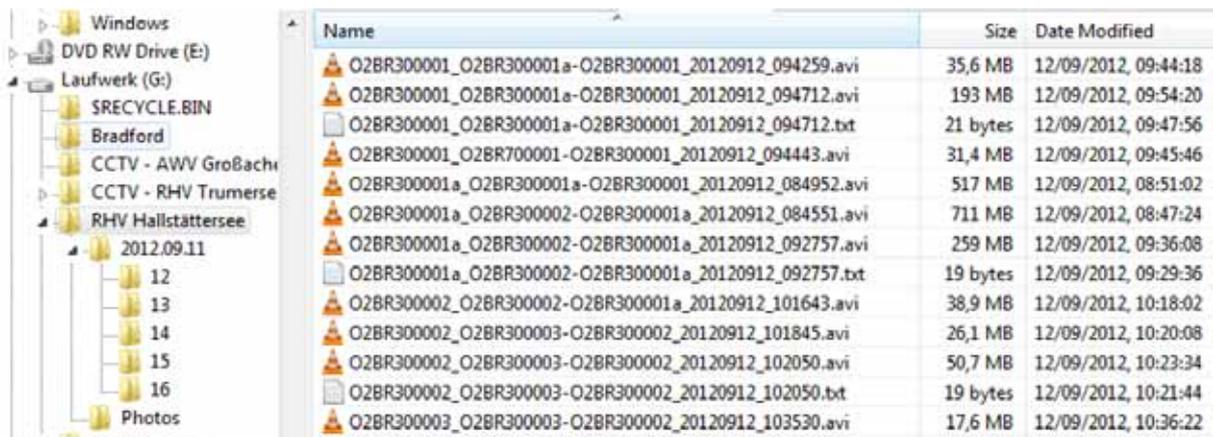
Abbildung 142 - Automatisierte Umbenennung der Videodateien

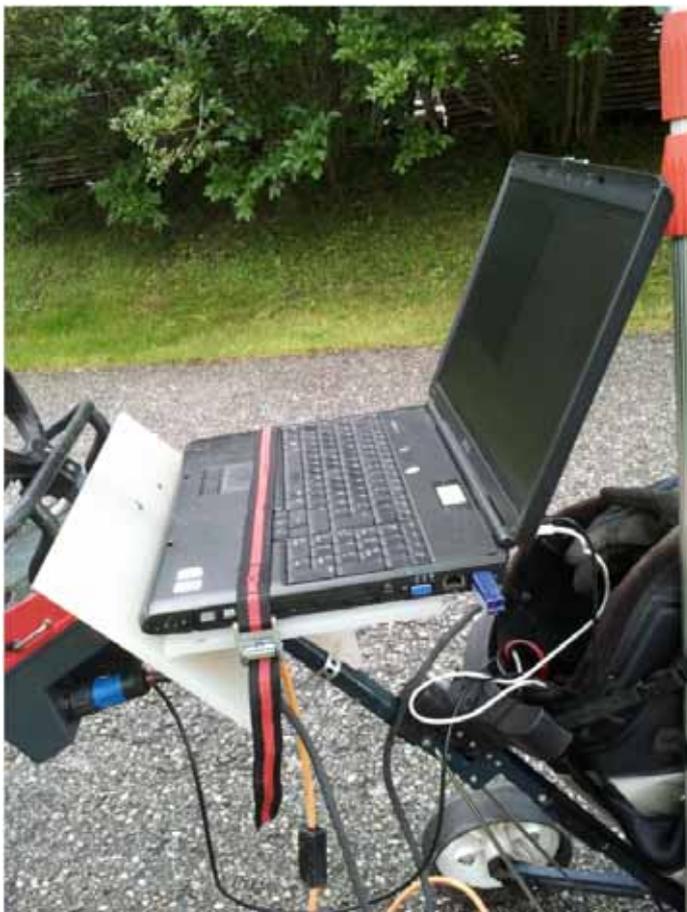
Die zeitaufwändige manuelle Umbenennung der Videodateien entfällt somit. Voraussetzung dafür ist, dass ein Tablet-PC bzw. Laptop mit der entsprechenden Betriebsführungssoftware zu den Untersuchungen mitgenommen wird, welcher mit dem elektronischen Spiegel verbunden ist. Durch diese Neuentwicklung wird es nun möglich, die erstellten Videos in die entsprechende Betriebsführungssoftware zu importieren.

Abbildung 143 - Untersuchungsdurchführung mit adaptiertem Golf-Caddy: Detail Halterung des Laptops

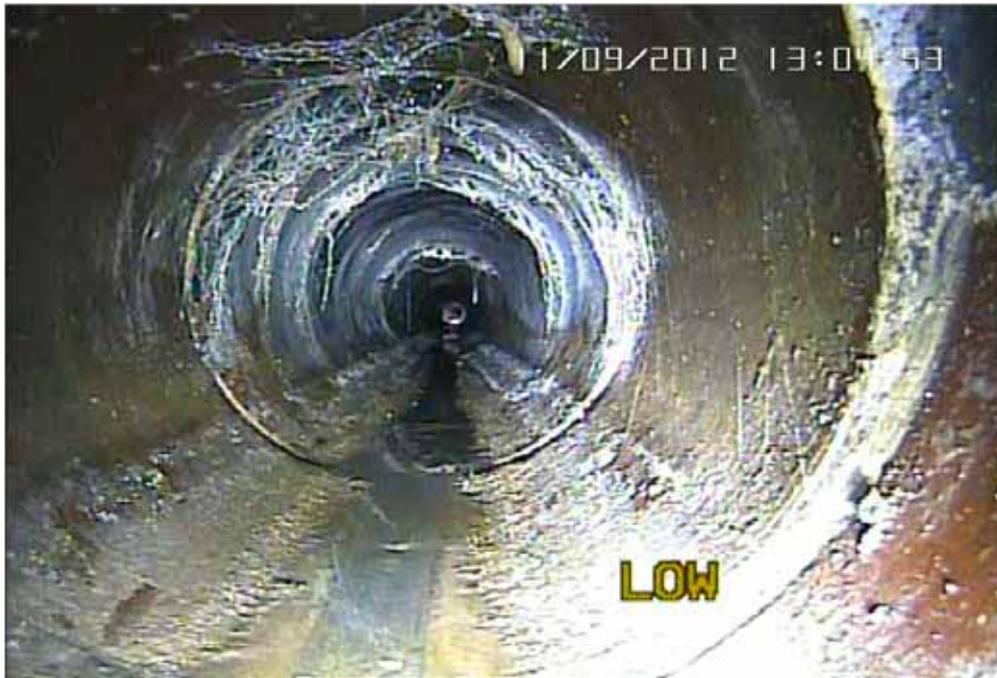
Abbildung 144 - ausreichender Selbstreinigungseffekt eines Kanalabschnittes

Bei der Verwendung eines elektronischen Spiegels können zur Dokumentation des Verschmutzungsgrades Fotos oder Videos (mit einer maximalen Länge von 1 Minute) erstellt werden. Abbildung 146 und Abbildung 147 zeigen dazu Beispiele. Die weißen Stellen in Abbildung 144 sind Spinnweben. Mit Hilfe dieser Art der Inspektion kann einfach und schnell überprüft werden, ob der Selbstreinigungseffekt der Kanalisation ausreichend ist oder eine Haltung gereinigt werden muss.

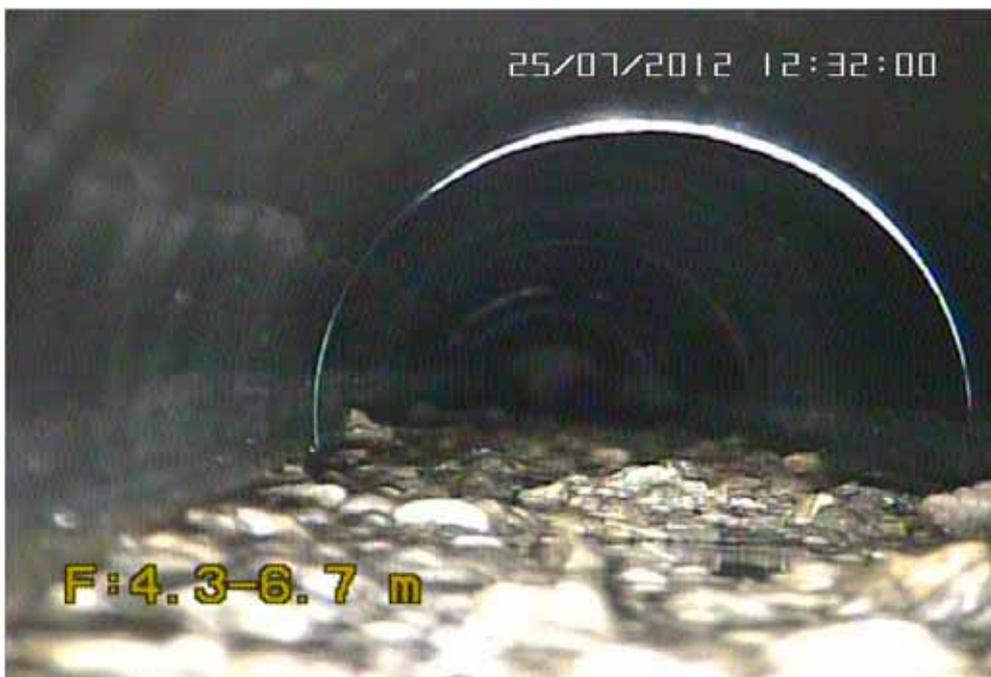
Abbildung 145 - erhöhtes Ablagerungsaufkommen aufgrund eines baulichen und/oder betrieblichen Mangels

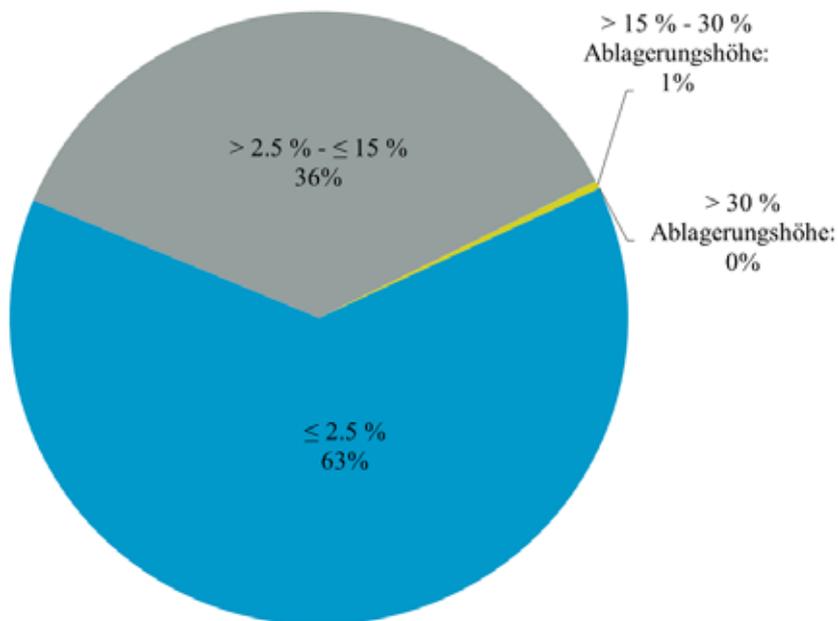
Abbildung 146 - Anteile Ablagerungshöhe in Haltungen der Mischwasserkanalisation

Im Rahmen des INNOKANIS Projekts wurde im Jahr 2012 der Reinigungsbedarf von 342 Haltungen (entspricht 9,4 km) mit Hilfe eines elektronischen Spiegels ermittelt. Die Auswertung ergab, dass mehr als 2/3 der untersuchten Haltungen keiner Reinigung bedürfen (siehe Abbildung 146 und Abbildung 147). Lediglich 1 % der Misch- bzw. 11 % der Trennkanalisationen wiesen eine Ablagerungshöhe von ≥ 15 % und somit einen Reinigungsbedarf auf. Für die Mehrheit der untersuchten Haltungen war der Selbstreinigungseffekt der Kanalisation jedoch ausreichend.

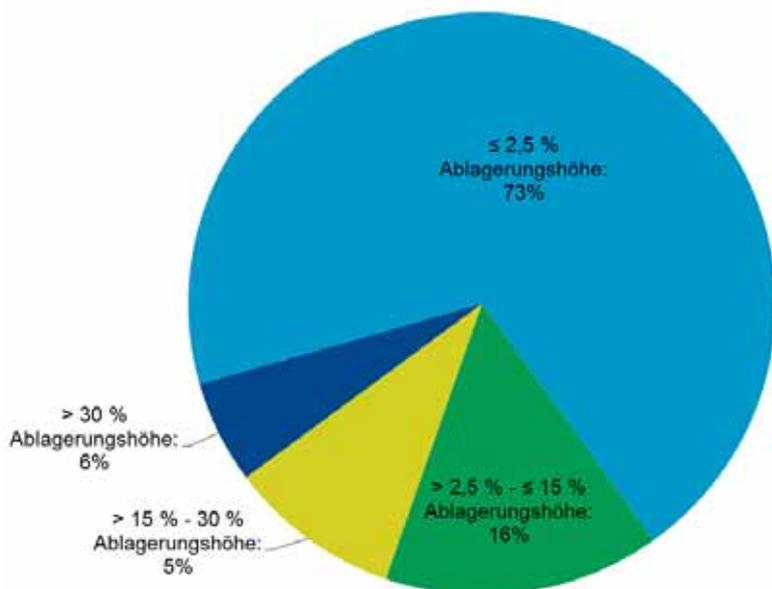
Abbildung 147 - Anteile Ablagerungshöhe in Haltungen der Trennkanalisation

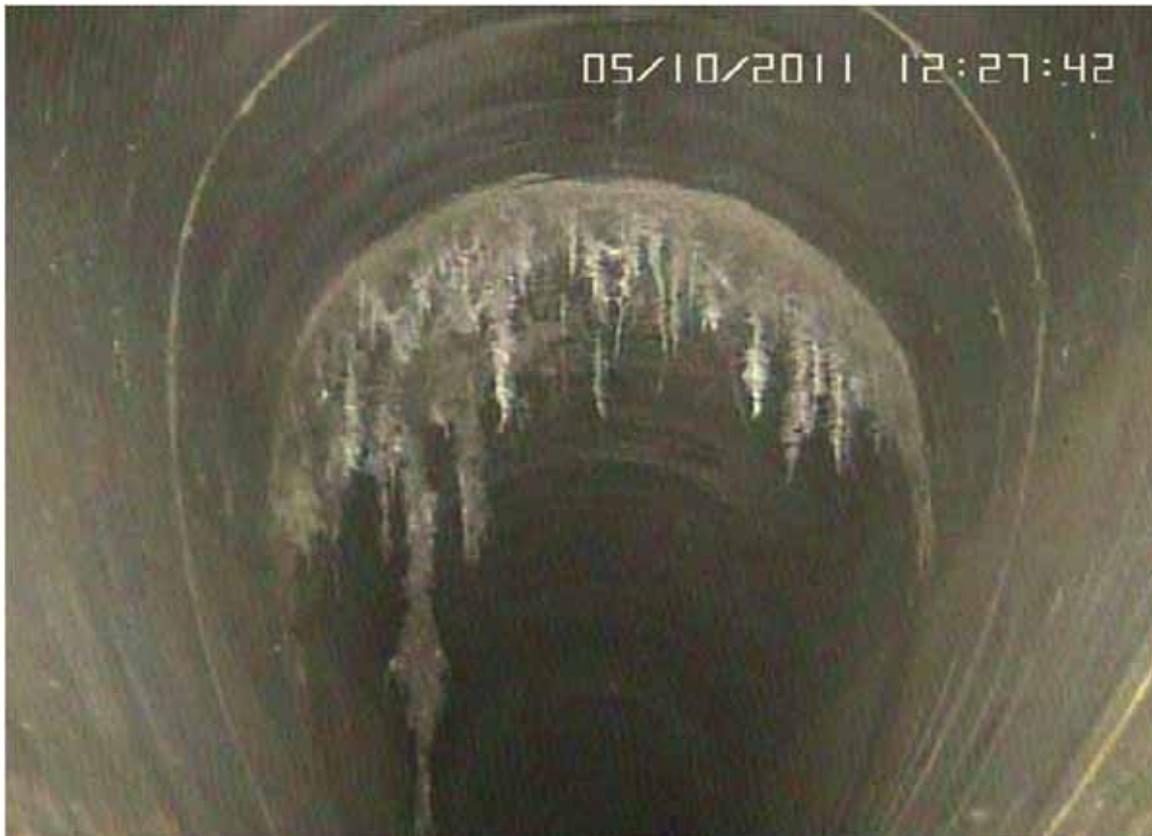
Eine Inspektion mittels elektronischen Spiegels hat weiters auch den Vorteil, dass betriebliche Hindernisse bzw. deren Veränderung beobachtet werden können, z. B. eine beginnende Verwurzelung (Abbildung 148). Dies stellt eine wichtige Information für das Kanalisationsunternehmen dar, obwohl es sich im Trockenwetterfall noch um keine betriebliche Einschränkung handelt. In weiterer Folge sind mit geringem Aufwand eine Beobachtung des erfassten Zustands sowie eine rechtzeitige Behebung möglich, bevor ein betriebliches Problem (z.B. eine Verstopfung) entsteht.

Abbildung 148 - beginnende Verwurzelung

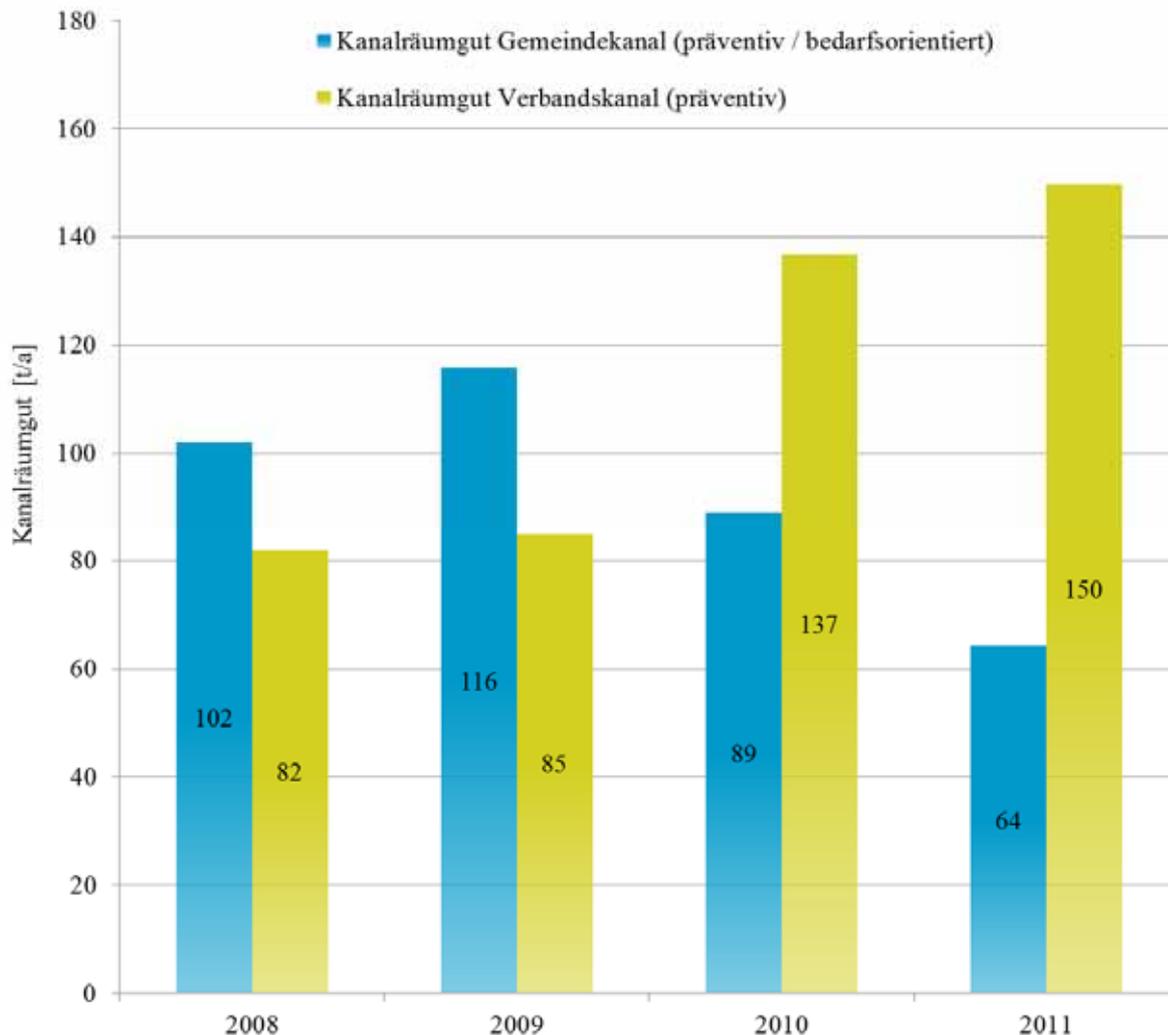
Abbildung 149 zeigt anhand eines anonymisierten Beispiels die Kanalräumgutmengen eines Gemeindekanals sowie des dazugehörigen Verbandskanals nach Änderung der Reinigungsstrategie der Gemeinde von präventiv auf bedarfsorientiert im Jahr 2010. Die Reinigung des Gemeinde- und des Verbandskanals wird getrennt durchgeführt, wobei die Reinigungsstrategie auf Verbandsebene (präventiv) nicht geändert wurde. In der Abbildung ist deutlich zu erkennen, dass sich die Kanalräumgutmenge im Gemeindekanal 2010 von 116 t/a auf

89 t/a und 2011 weiter auf 64 t/a verringert hat. Im Gegensatz dazu hat sich die Kanalräumgutmenge im Verbandskanal 2010 von 85 t/a auf 137 t/a und in weiterer Folge 2011 auf 150 t/a erhöht.

Abbildung 149 - Auswirkungen der geänderten Reinigungsstrategie

Das nun durch die bedarfsorientierte Reinigungsstrategie bewusst im Gemeindegkanal zurückgelassene Sediment gelangte in weiterer Folge in den Verbandskanal, der nach wie vor präventiv gereinigt wird. Dadurch erhöhten sich dort ab dem Jahr 2010 die zu entfernenden Kanalräumgutmengen. Inwieweit der Selbstreinigungseffekt im Verbandskanal ebenfalls ausreichend wäre, lässt sich nicht überprüfen, solange der Betreiber des Verbandskanals nicht auch seine Reinigungsstrategie von präventiv auf bedarfsorientiert umstellt.

Während die Summe der in beiden Netzen angefallenen Räumgutmengen beim Umstieg auf eine bedarfsorientierte Reinigung des Gemeindegkanals annähernd gleich geblieben ist (siehe Abbildung 149), wurden insgesamt weniger Haltungen, jedoch mit intensiveren Ablagerungen gereinigt.

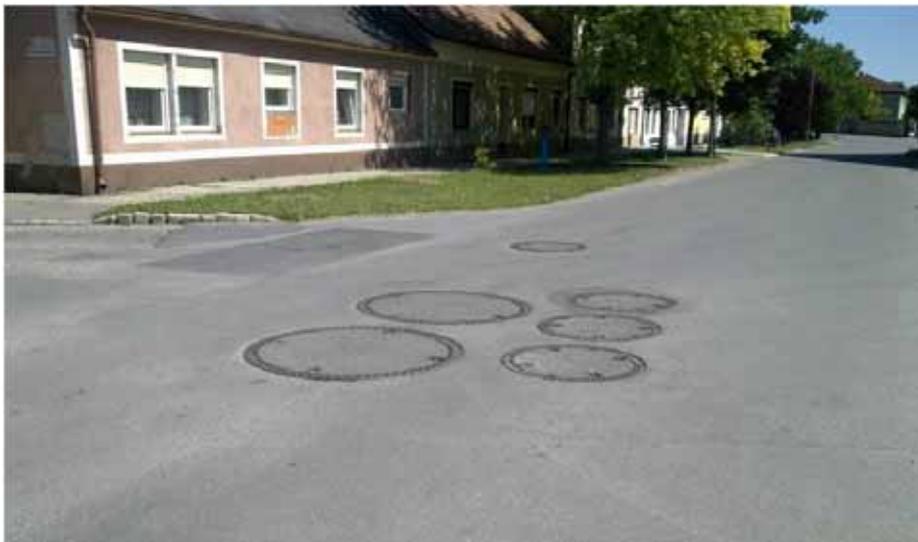
Abbildung 150 - Anhäufung von Schachtdeckeln (BOKU Wien, 2011)

Eine eindeutige Schachtkennzeichnung im LIS (Leitungsinformationssystem) ist erforderlich, damit durchzuführende Arbeiten an den richtigen Schächten erfolgen. Außerdem wird Ortskundigen eine Kontrolle über die Richtigkeit ihres Standortes ermöglicht. Wenn mehrere Schächte nebeneinander angeordnet sind, ist es hilfreich Schachtbezeichnungen anzubringen (siehe Abbildung 150).

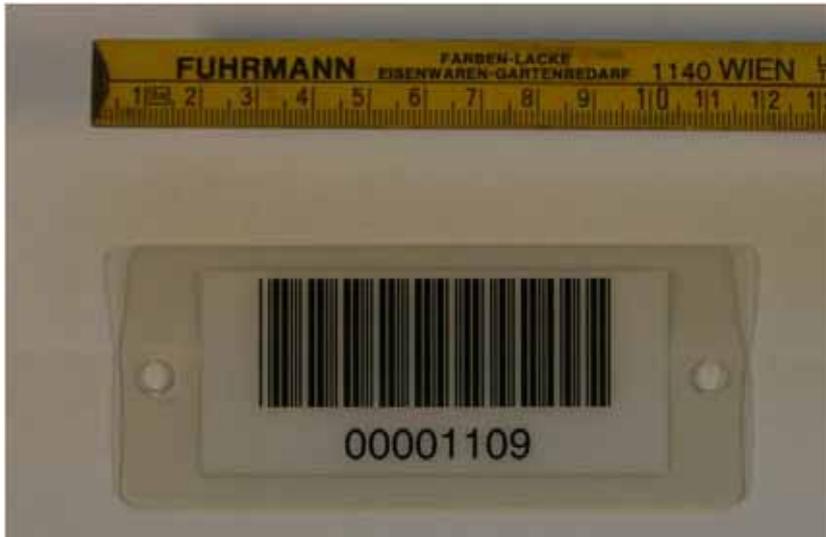
Abbildung 151 - Größenvergleich Barcode - Zollstock

Einen Größenvergleich zwischen der Identifikation mittels Barcodes und Transponder zeigen die Abbildung 151 und Abbildung 152.

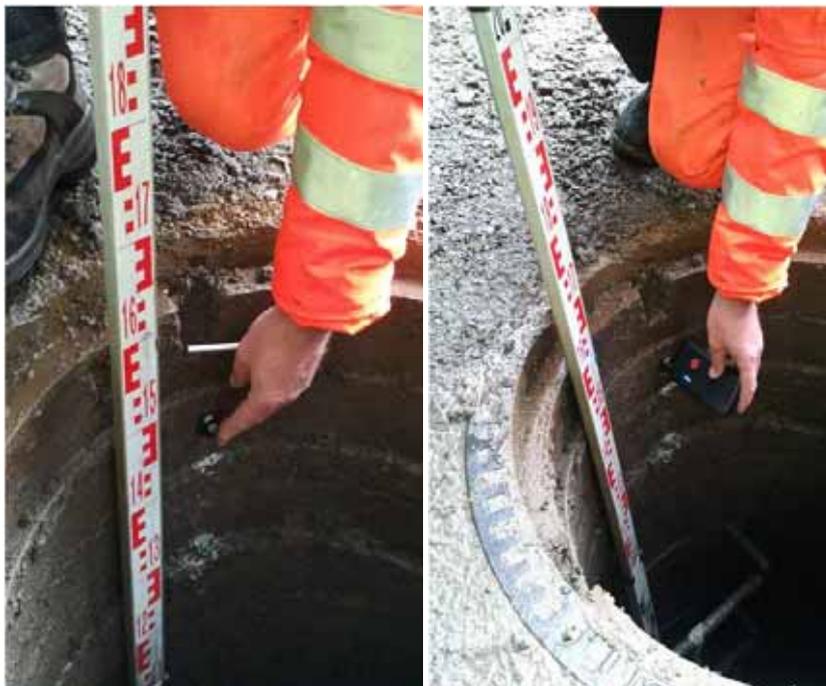
Abbildung 152 - links: RFID Chip zur Schachtidentifikation; rechts: RFID Lesegerät zum Auslesen der Schachtbezeichnung (BOKU Wien, 2012)

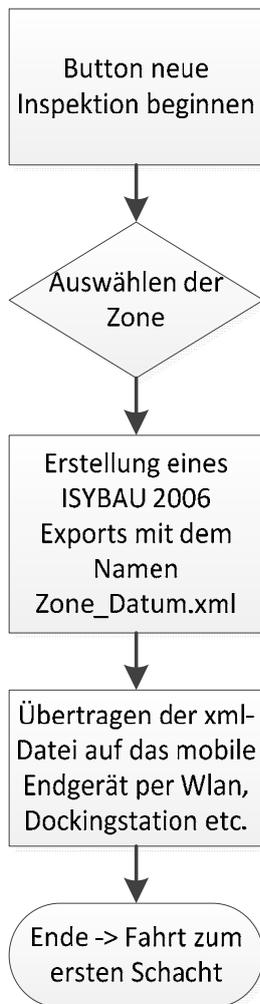
Abbildung 153 zeigt den Use-Case Ablauf der Tätigkeiten vor Beginn der Datenerfassung beim Schacht.

Abbildung 153 - Use-Case Inspektionsbeginn

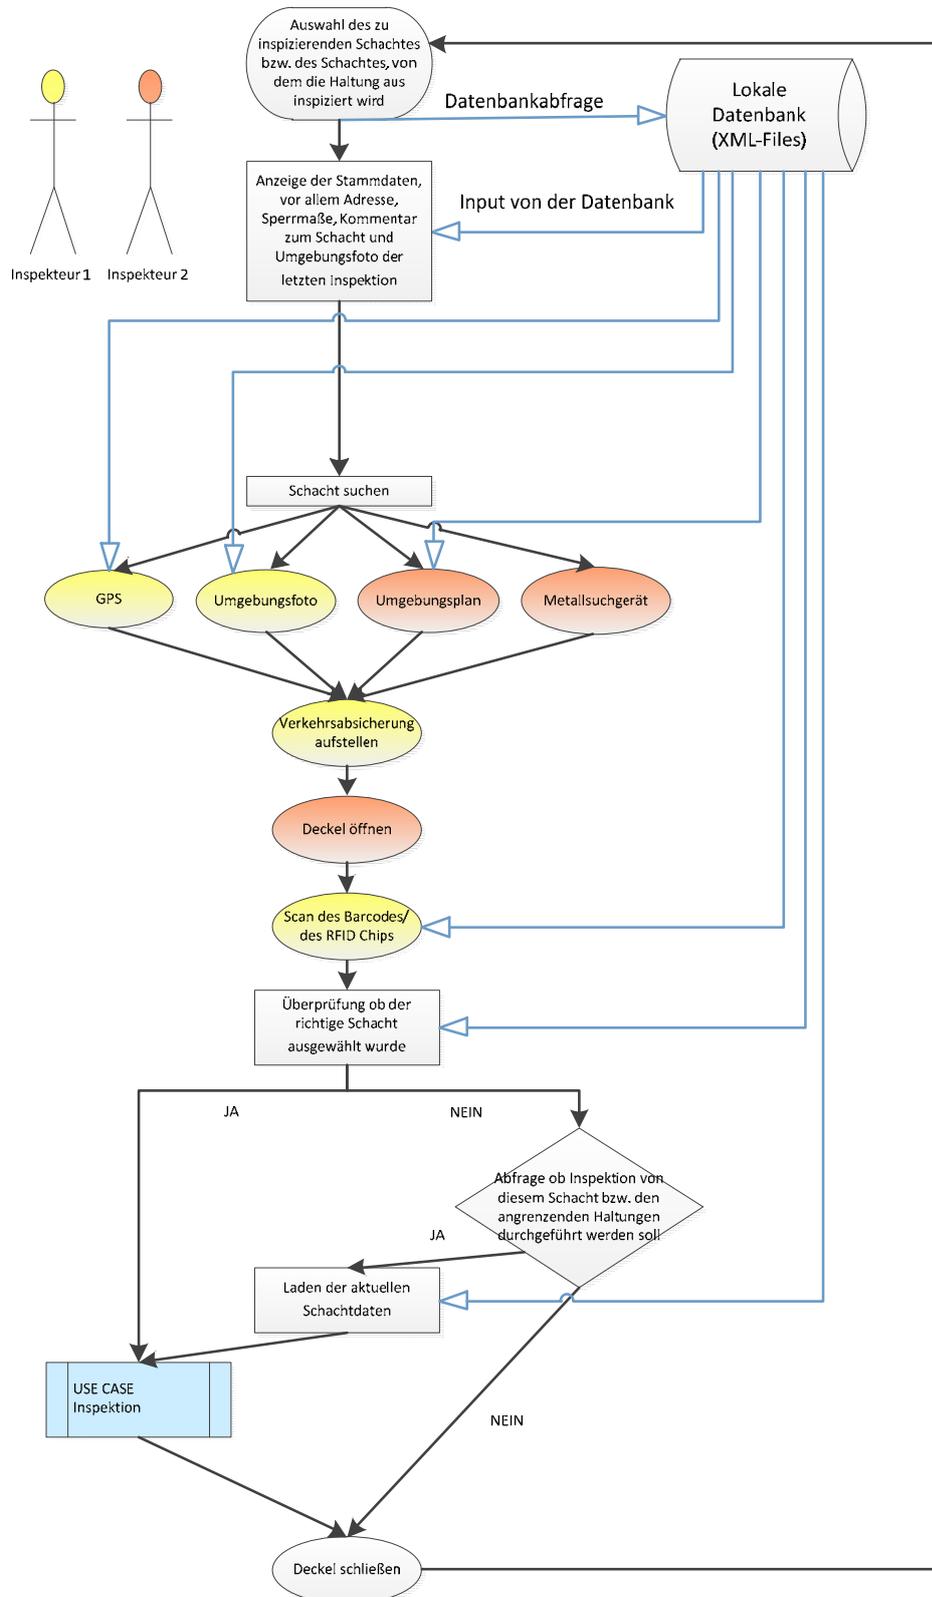
Den Use-Case Ablauf bei Beginn der Schachtinspektion zeigt Abbildung 154. Es wird davon ausgegangen, dass zwei Personen bei der Schachtinspektion anwesend sind. Die unterschiedlichen Tätigkeiten der beiden Personen wurden farblich hervorgehoben.

Abbildung 154 - Use-Case Schachtinspektion, Beginn

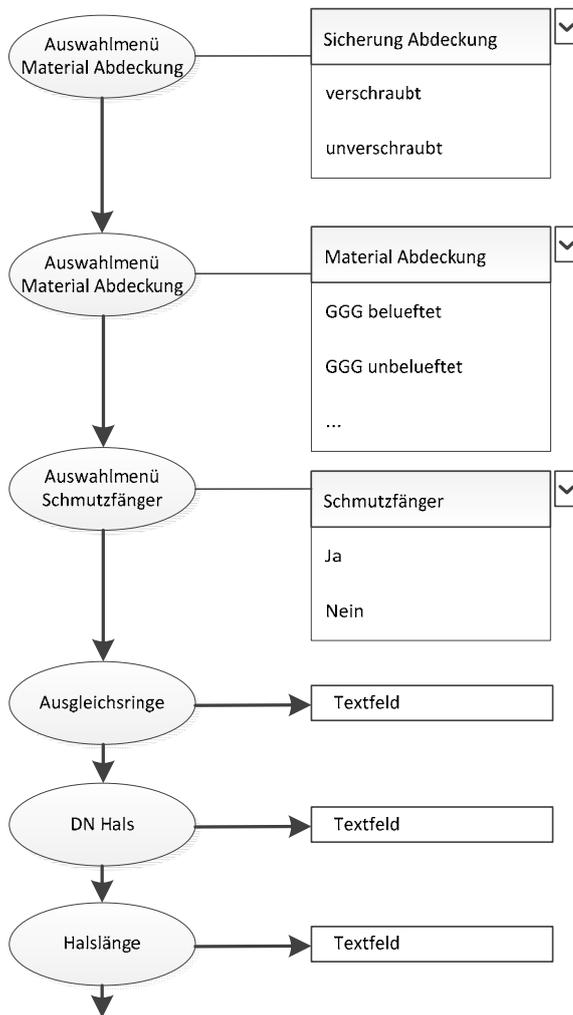
Die eigentliche Schachtinspektion ist in Abbildung 155 und Abbildung 156 dargestellt. Dabei wurde als Beispiel der Darstellung die Betriebsführungssoftware GISBERT herangezogen.

Abbildung 155 - Use Case Schachtinspektion (angelehnt an Gisbert) - Teil 1 (linke Abbildung), Teil 2 (rechte Abbildung)

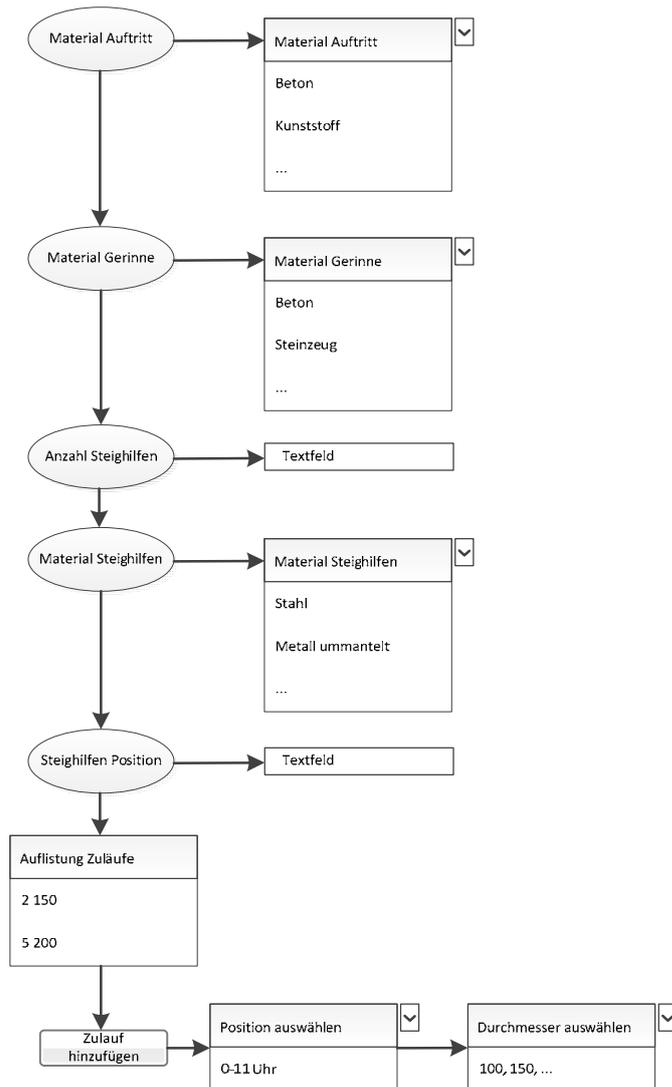
Abbildung 156 - Use Case Schachtinspektion (angelehnt an Gisbert) - Teil 3 (linke Abbildung), Teil 4 (rechte Abbildung)

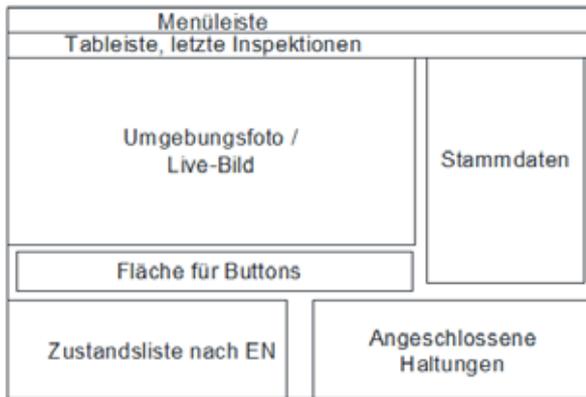
Abbildung 157 - Programmaufbau Schachtinspektion

Als erster Vorschlag wurde der folgende Programmaufbau entwickelt (siehe Abbildung 157 und Abbildung 158).

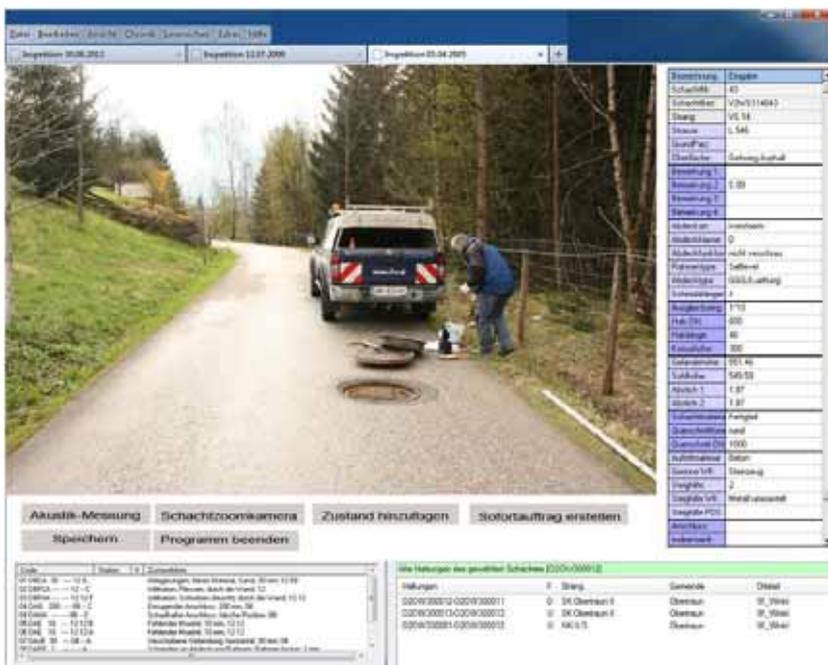
Abbildung 158 - Tool zur kombinierten Schachtinspektion, angelehnt an Gisbert

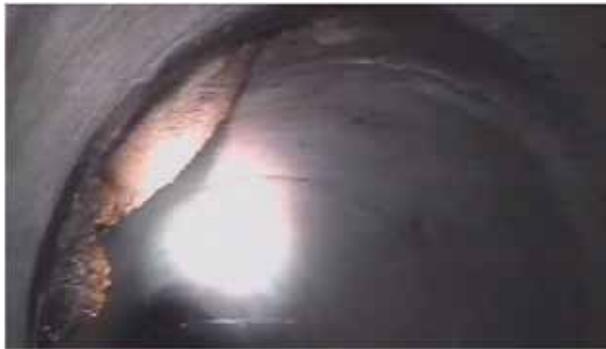
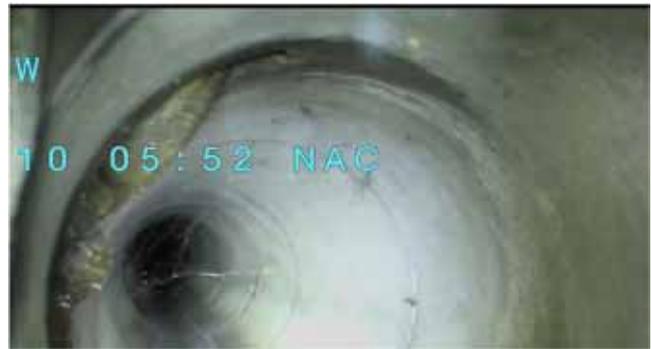
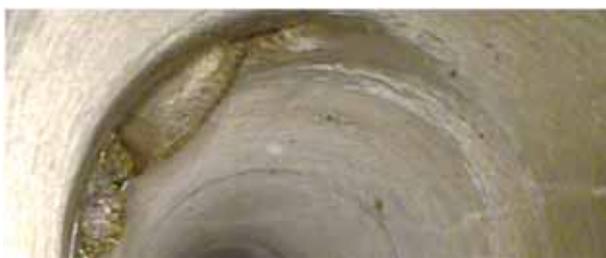
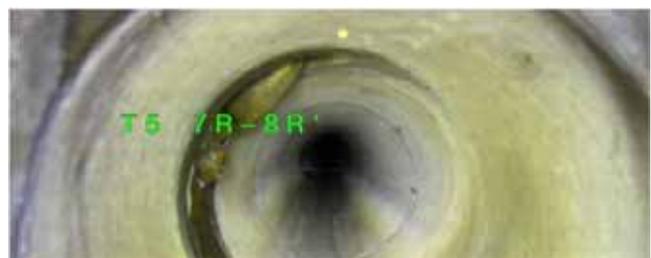
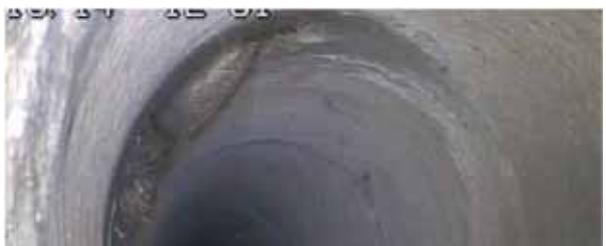
<p>Abbildung 162 - Zustand 1: iPEK QuickView Haloptic</p>

<p>Abbildung 163 - Zustand 1: iPEK QuickView X</p>

<p>Abbildung 164 - Zustand 1: Ritec Schachtkamera</p>

<p>Abbildung 165 - Zustand 1: JT-Elektronik Fast Picture</p>

<p>Abbildung 166 - Zustand 1: MesSen Nord STV3</p>	<p>Länge der Haltung: 38m Entfernung des Zustands: ~2m</p>

Bei dem System iPEK QuickView fällt die punktuelle Ausleuchtung auf. Der Zustand muss direkt angestrahlt werden um diesen erkennen zu können. Die anderen Systeme strahlen die Haltung flächig aus. Bei den Modellen iPEK QuickView X und JT-Elektronik Fast Picture wird der Zustand durch die verwendeten HD-Kameras detaillierter dargestellt, als wie bei den Modellen iPEK QuickView und MesSen Nord STV3. Das Modell Ritec Schachtkamera liefert ebenso ein detailliertes Bild, bei einer besseren Ausleuchtung als bei dem Modell iPEK QuickView X.

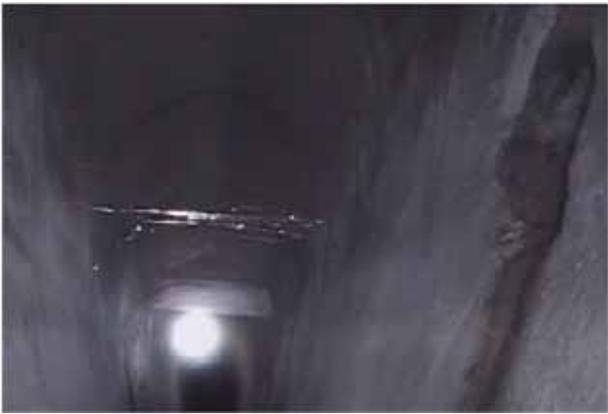
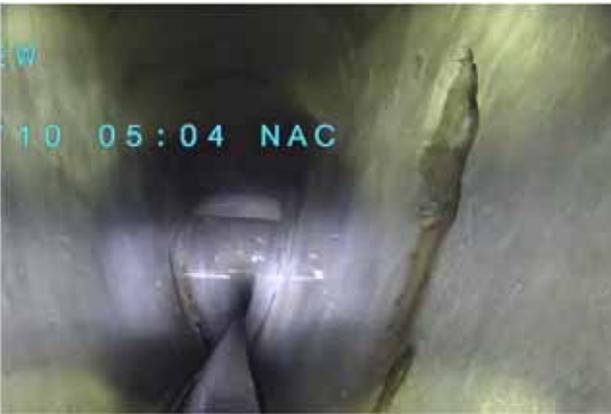
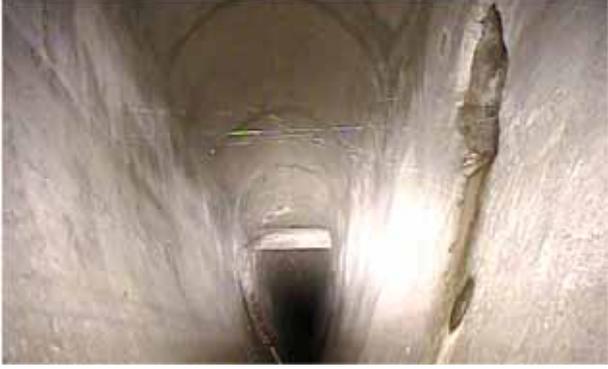
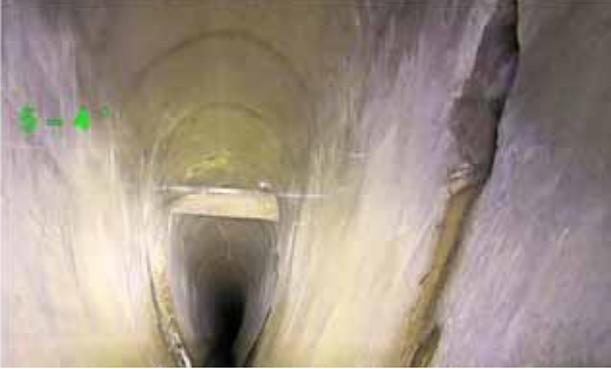
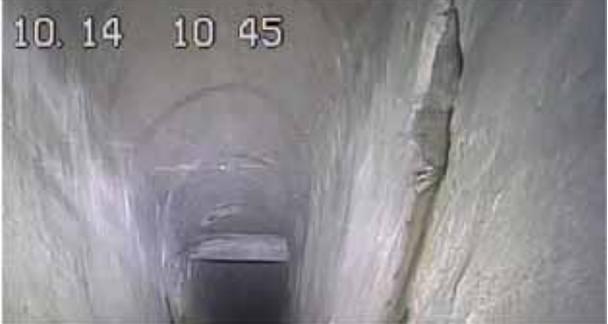
<p>Abbildung 167 - Zustand 2: iPEK QuickView Haloptic</p>	<p>Abbildung 168 - Zustand 2: iPEK QuickView X</p>

<p>Abbildung 169 - Zustand 2: Ritec Schachtkamera</p>	<p>Abbildung 170 - Zustand2: JT-Elektronik Fast Picture</p>

<p>Länge der Haltung: 50 m Entfernung kreuzende Leitung: ~ 5 m Entfernung Anschluss (li.): ~ 4 m Entfernung Anschluss (re.): ~ 1 m</p>
<p>Abbildung 171 - Zustand 2: MesSen Nord STV3</p>

Bei dem Modell iPEK QuickView Haloptic zeigt sich, dass durch die punktuelle Lichtsäule entfernte Zustände zu erkennen sind, jedoch die restliche Rohrwandung sehr dunkel dargestellt wird. Das weiterentwickelte Modell iPEK QuickView X verfügt über eine

[1]: Da nur eine punktuelle Lichtsäule vorhanden ist (schwierige Inspektion der Rohrwandung) und Eigenblendungen möglich sind. Jedoch sind Inspektionen von (groben) Zuständen in weiter Entfernung (> 40m) bzw. bis zum nächsten Schacht möglich (siehe Abbildung 167)

[2]: Aufgrund ungleichmäßiger Farbgebung und Eigenblendung (siehe Abbildung 168)

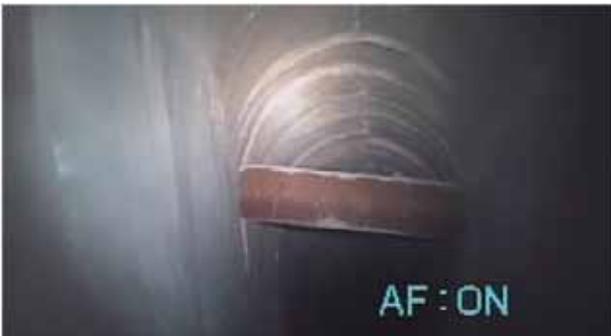
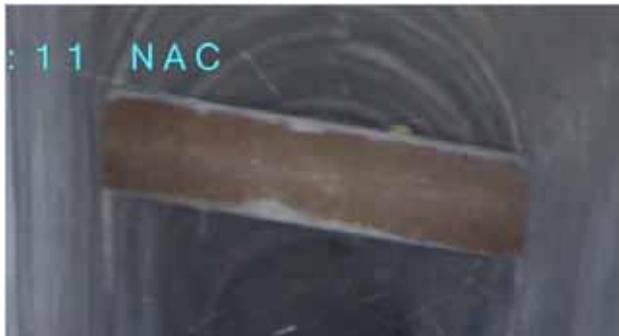
<p>Abbildung 172 - Zustand 3: iPEK QuickView Haloptic</p>	<p>Abbildung 173 - Zustand 3: iPEK QuickView X</p>

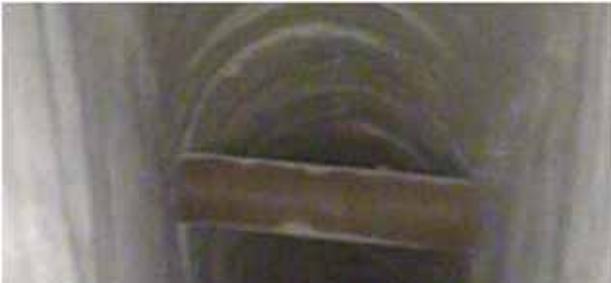
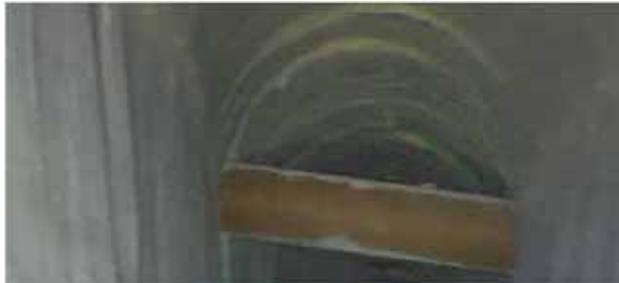
<p>Abbildung 174 - Zustand 3: Ritec Schachtkamera</p>	<p>Abbildung 175 - Zustand 3: JT-Elektronik Fast Picture</p>

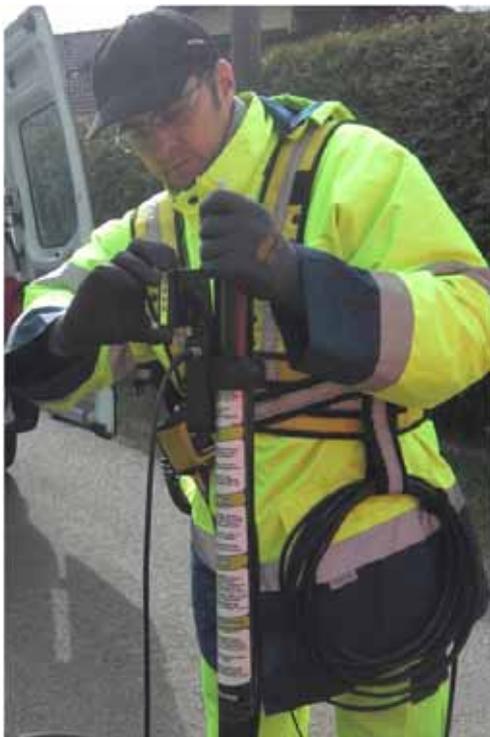
Akkupack und Steuereinheit sind bei diesem Modell in einer Inspektionsweste integriert, was den Transport des Systems von Schacht zu Schacht sehr komfortabel macht.

Als Mängel können angemerkt werden, dass sich die Kabelsteckverbindung zwischen Kamera und Steuereinheit innerhalb der Teleskopstange leicht löst, und der Autofokus nach jedem Neustart des Systems manuell immer wieder deaktiviert werden muss.

Abbildung 177 - iPEK QuickView Haloptic Feldeinsatz

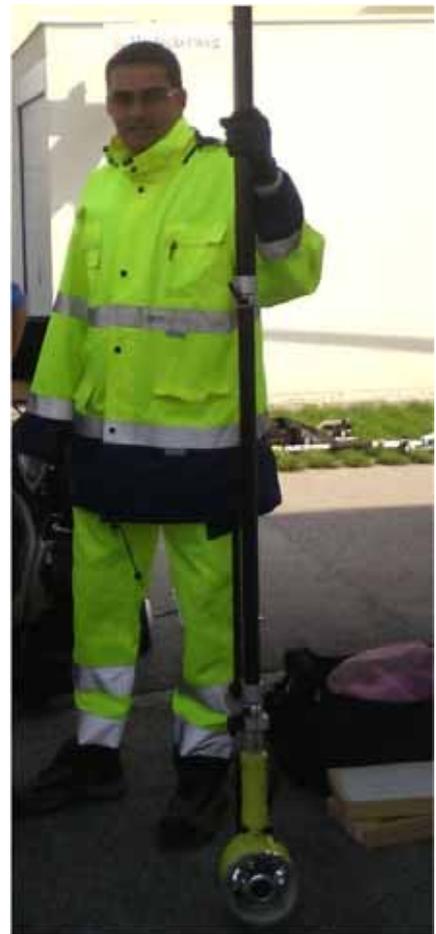
Die Intensivität der Beleuchtung ist frei regulierbar und als Feature ist ein Lichtbooster für extreme Entfernungen (>70m) integriert. Dieser konnte jedoch im Testgebiet aufgrund zu kurzer Haltungen nicht getestet werden. Eine Lichtintensivität von 25% war zumeist ausreichend.

Für das Endprodukt ist ein Motor zum Neigen des Kamerakopfes geplant.

Abbildung 178 - iPEK QuickView X (Prototyp) Feldeinsatz
