INNOKANIS

**INNOVATIVE METHODEN
DER KANALINSPEKTION
ZUR OPTIMIERUNG
SELEKTIVER
BETRIEBSSTRATEGIEN**

Universität für Bodenkultur Wien
Department Wasser-Atmosphäre-Umwelt
Institut für Siedlungswasserbau, Industriewasserwirtschaft und Gewässerschutz
Muthgasse 18, A-1190 Wien
Tel. +43(0)1/ 47654-5800, Fax +43(0)1/ 3689949
Email: sig-office@boku.ac.at, Internet: <http://sig-www.wau.boku.ac.at/sig.html>

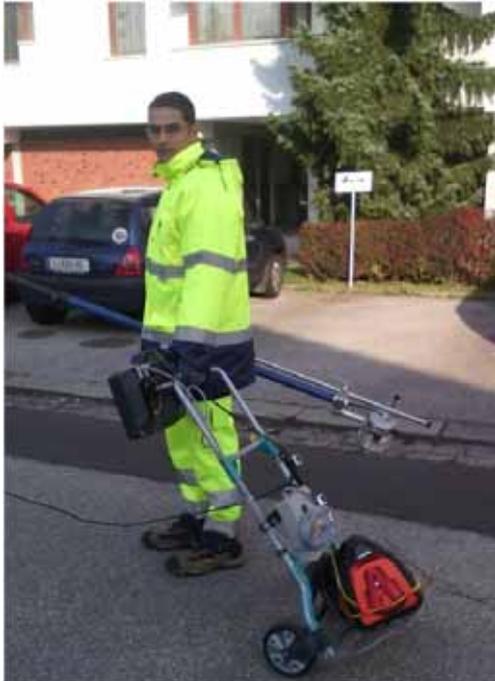
Bei diesem Modell wurden Akkupack, Netzteil und Steuereinheit auf einem Transportkarren montiert. Die Verbindungselemente der Teleskopstange und die Kamerafixierung erwiesen sich als instabil (neigten zum Verklemmen und fixierten nicht immer sachgemäß). Eine Einblendung wann der automatische Fokus aktiviert bzw. deaktiviert ist fehlt.

Abbildung 179 - Ritec Schachtkamera Feldeinsatz

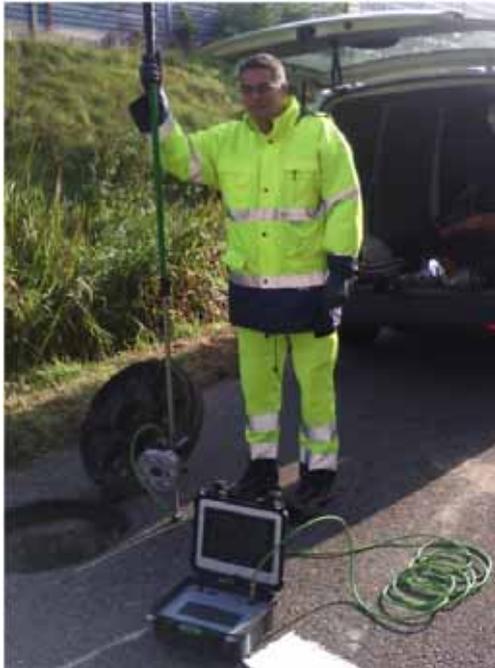
Die Inspektionsvideos können nur auf eine SD-Karte gespeichert werden. Ein BNC bzw. USB-Anschluss ist nicht vorhanden. Nach telefonischer Anfrage beim Hersteller versicherte dieser, dass solch ein Anschluss nachrüstbar sei.

Abbildung 180 - JT-Elektronik Fast Picture Feldeinsatz

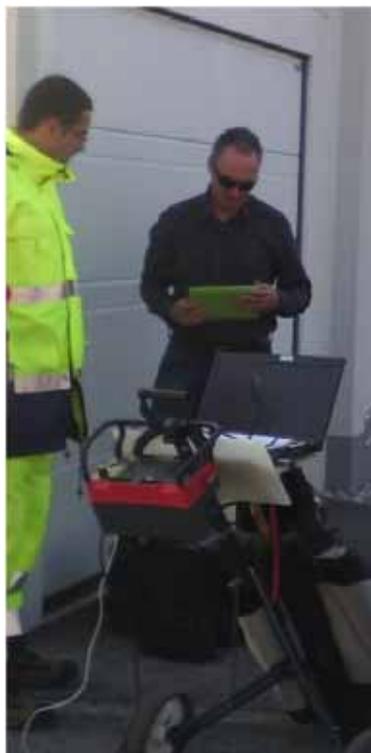
Abbildung 183 - MesSen Nord STV3 Feldeinsatz

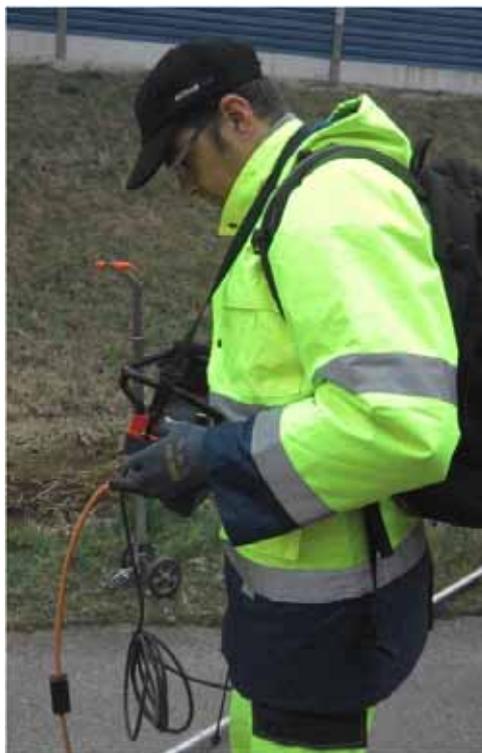
Abbildung 181 - MesSen Nord STV3 Steuereinheit mittels Gurt um Nacken

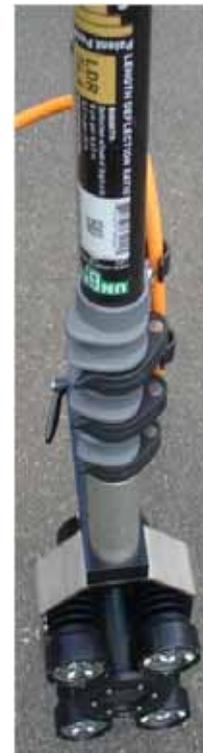
Abbildung 182 - MesSen Nord STV3 Carbon-Teleskopstange

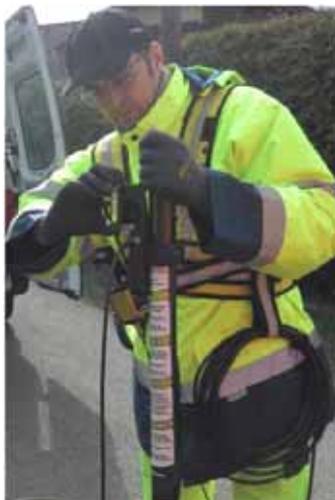
Das integrierte Inspektionsdisplay wurde während diesen Inspektionen nicht verwendet.

Abbildung 185 - iPEK QuickView integriertes Inspektionsdisplay

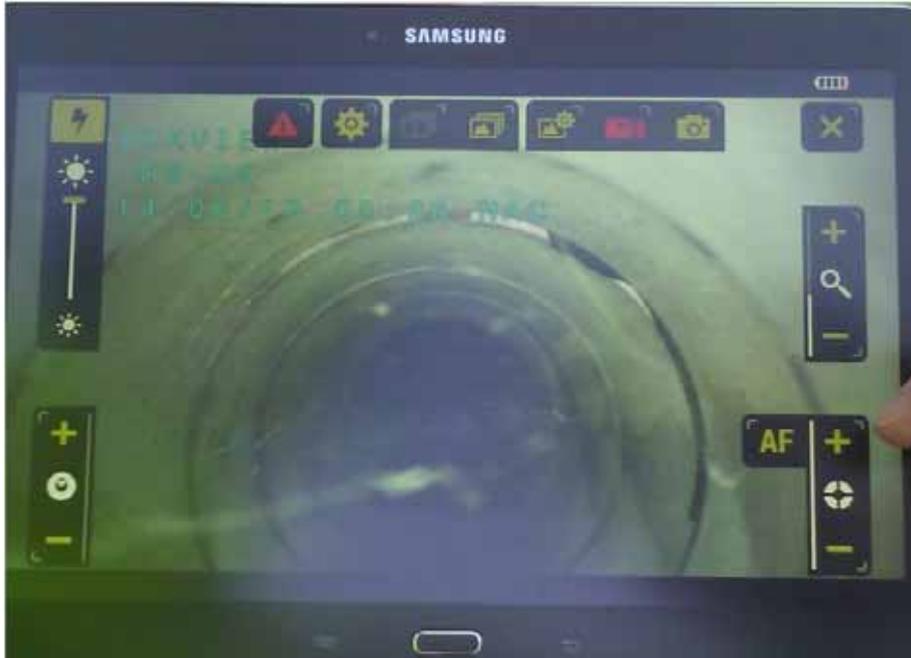
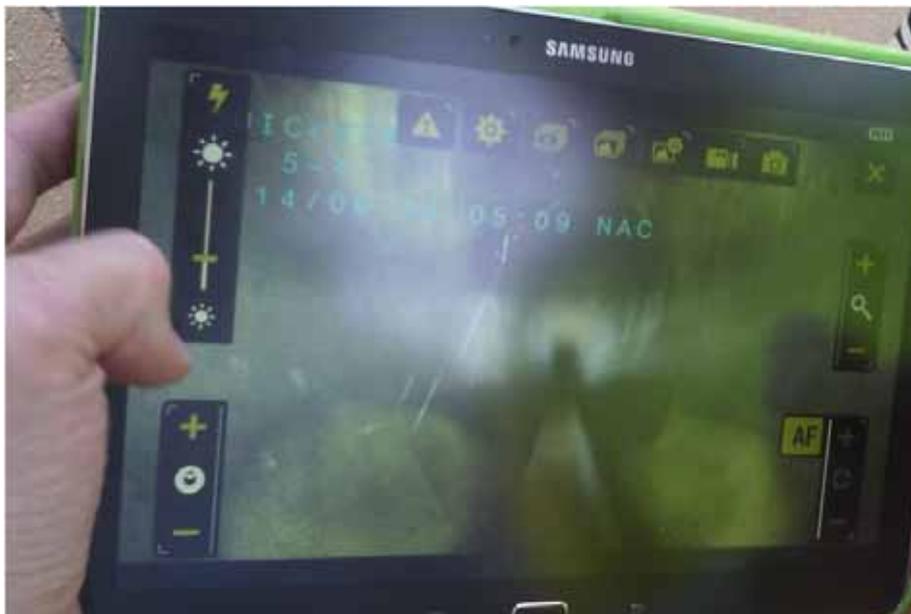
Starke Spiegelungen gab es bei Inspektion mittels Tablet. Dies ist jedoch abhängig vom verwendeten Tablet und ob ein Sonnenschutz mitgeliefert bzw. verwendet wird.

Abbildung 186 - iPEK QuickView X Inspektionsdisplay 1

Abbildung 187 - iPEK QuickView X Inspektionsdisplay 2

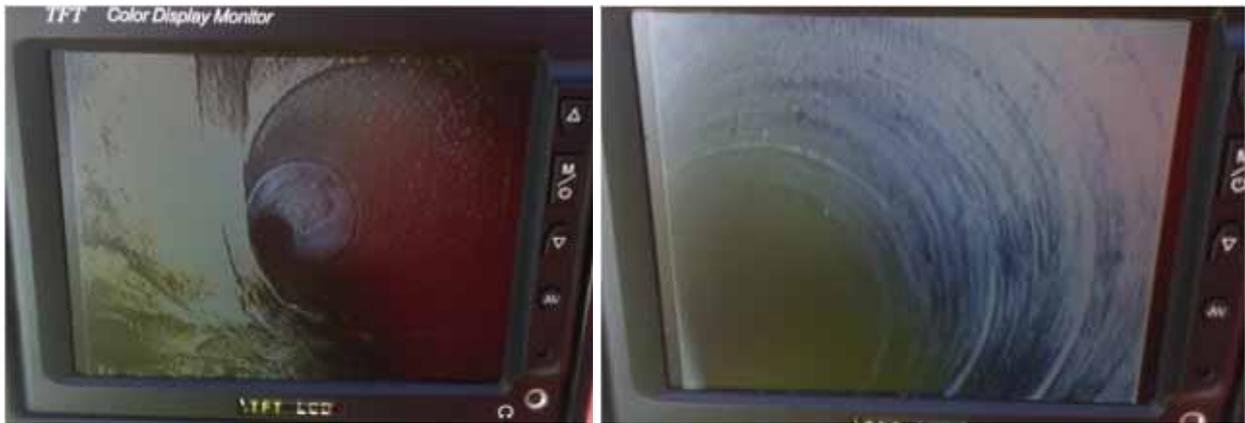
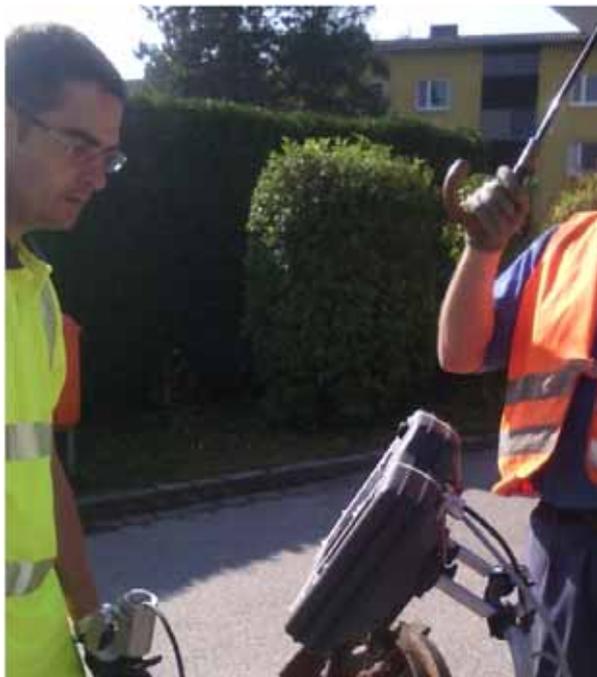
Geringe Spiegelungen sind beim, in die Steuereinheit integrierten, Inspektionsdisplay während direkter Sonneneinstrahlung vorhanden. Ein Sonnenschutz gegen Spiegelungen wird bei diesem elektronischen Spiegel mitgeliefert, dieser wurde jedoch während den Inspektionen nicht verwendet.

Abbildung 188 - Ritec Schachtkamera Inspektionsdisplay 1

Abbildung 189 - Ritec Schachtkamera Inspektionsdisplay 2

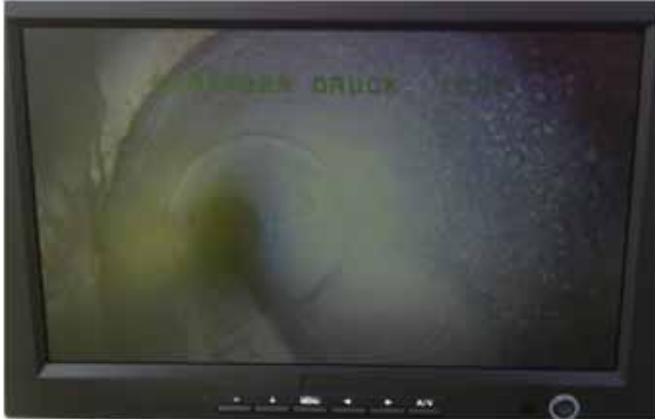
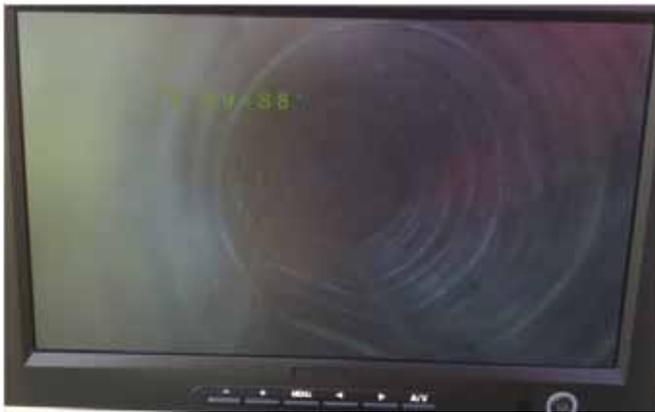
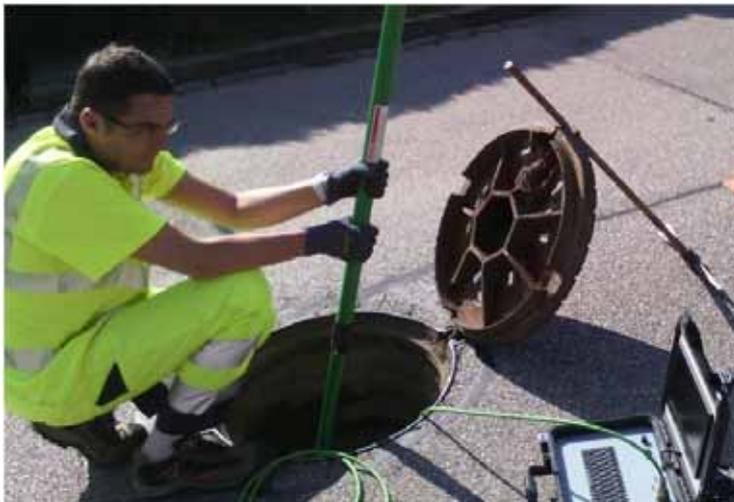
Mittlere Spiegelungen bei dem in der Steuereinheit integrierten Display des Modells JT-Elektronik Fast Picture.

Abbildung 190 - JT-Elektronik Fast Picture Inspektionsdisplay 1

Abbildung 191 - JT-Elektronik Fast Picture Inspektionsdisplay 2

Abbildung 192 - JT-Elektronik Fast Picture Inspektionsdisplay 3

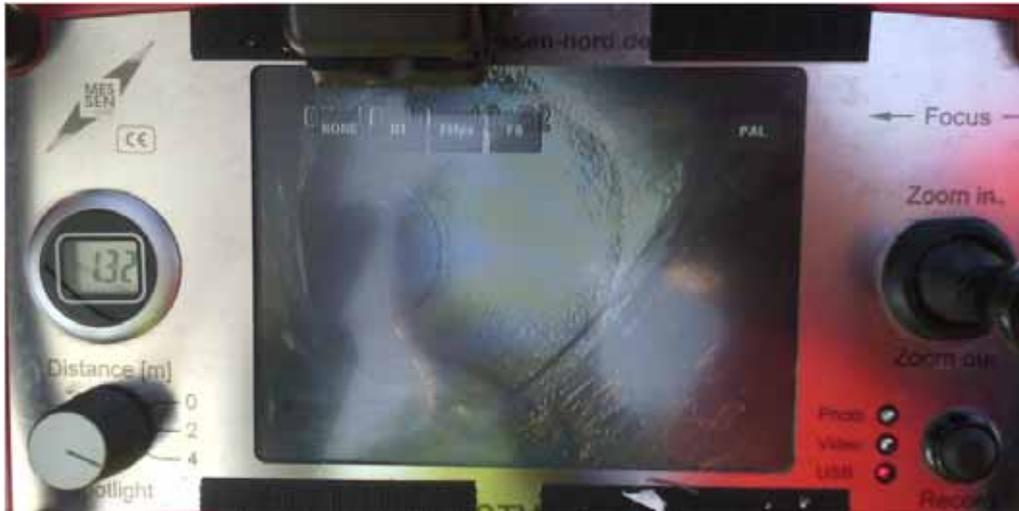
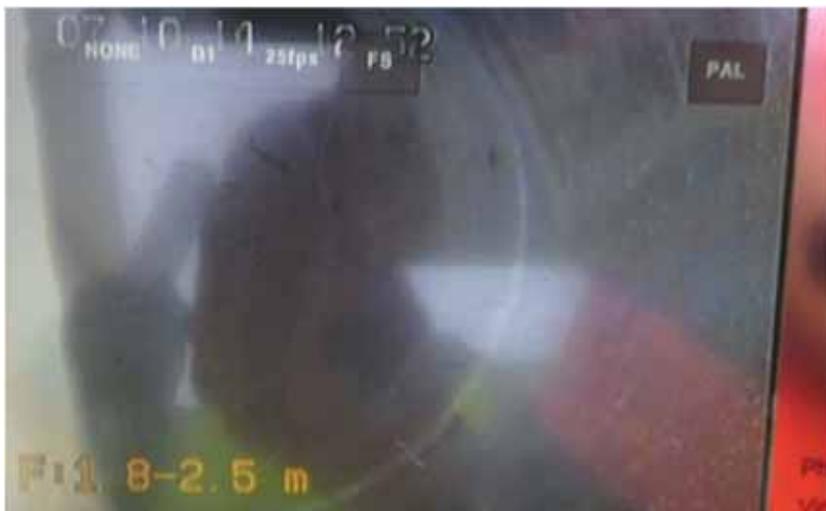
Beim Model MesSen Nord STV3 wurde während der Testinspektionen ein Laptop zur Inspektion verwendet. Es gibt jedoch auch ein integriertes Inspektionsdisplay in der Steuereinheit. Dieses weist sehr starke Spiegelungen bei Sonneneinstrahlung auf.

Abbildung 193 - MesSen Nord STV3 Inspektionsdisplay 1

Abbildung 194 - MesSen Nord STV3 Inspektionsdisplay 2

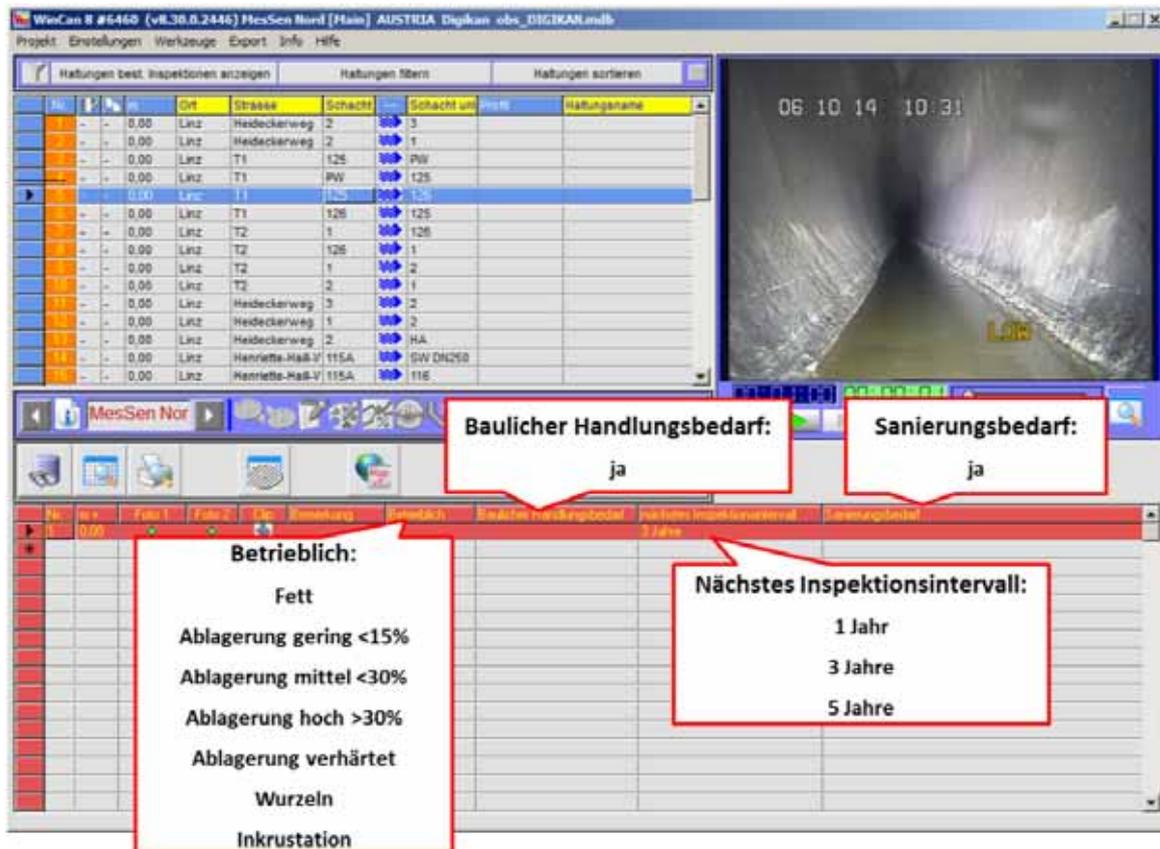
Die Funktionen des adaptierten Templates v2 siehe in Abbildung 197.

Abbildung 197 - WinCan v8 Template elektronischer Spiegel v2

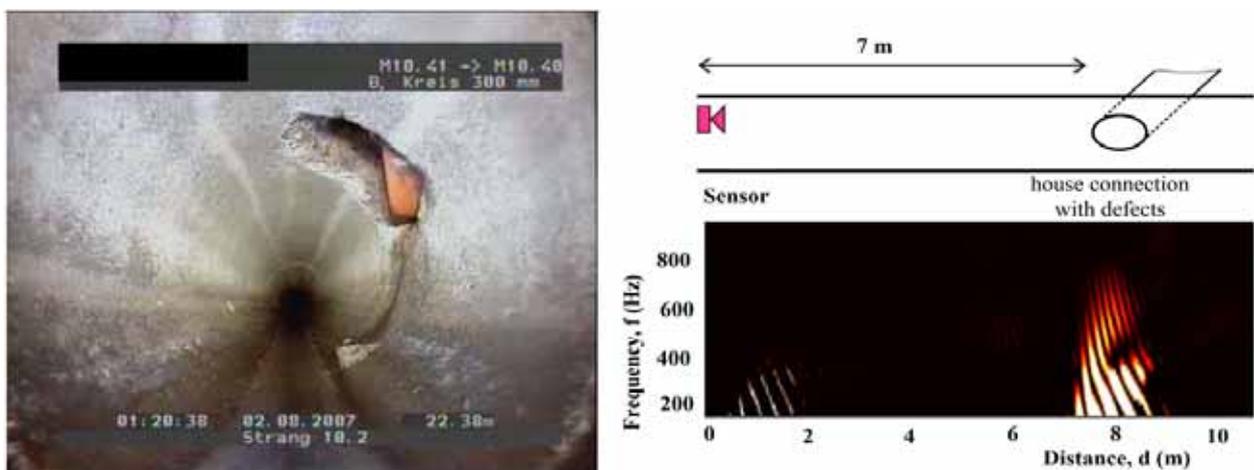
Abbildung 198 zeigt auch das von der SewerBatt® aufgezeichnete Inspektionssignal des defekten Hausanschlusses. Wie ersichtlich wurde nur ein Inspektionssignal für alle 5 Zustände aufgezeichnet, was bei der Datenanalyse berücksichtigt werden muss. SewerBatt® kann eine Gruppe von Zuständen entsprechend der hinterlegten Muster in einer Datenbank erfassen.

Abbildung 198 - TV-Befahrung vs. SewerBatt® Inspektionsergebnisse - Zustandsgruppen (Plihal et al., 2015)

Die Daten des SewerBatt® wurden auf Basis der Resultate der optischen Inspektion analysiert. Wie sich herausgestellt hat, mussten die Daten separat für Einzel- bzw. Gruppenzustände analysiert werden, da die SewerBatt® nicht zwischen Einzel- und Gruppenzustände differenzieren kann, wenn sich diese in einer Entfernung im Bereich der akustischen Wellenlänge befinden. Dies ist in Abbildung 198 dargestellt, welche einen defekten Hausanschluss abbildet. Nach EN 13508-2/A1 (2010) muss dieser Zustand folgendermaßen beschrieben werden:

- Anschluss (BCA)
- einragender Anschluss (BAG)
- fehlerhafter Anschluss (BAH)
- Rohrbruch (BAC)
- Boden sichtbar (BAO).

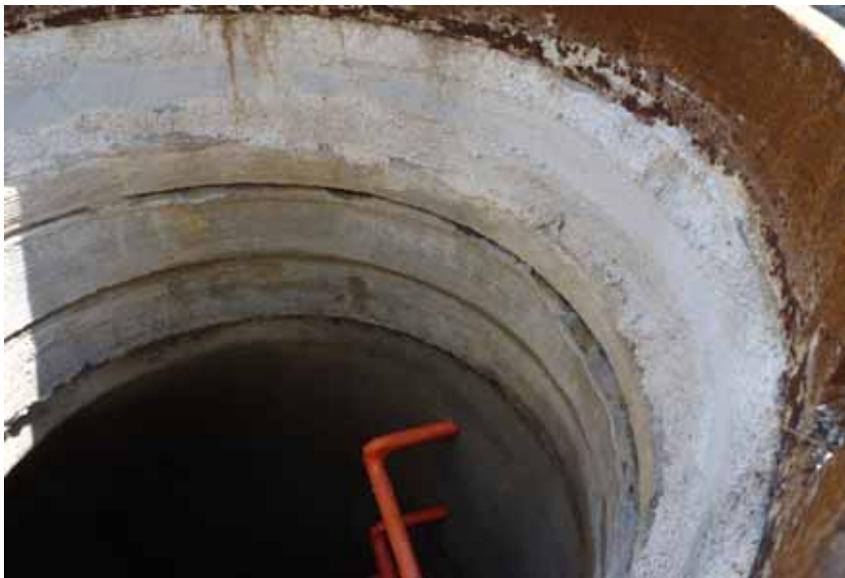
Wie Abbildung 199 zeigt, wurde von den Mitarbeitern der KU, der Zustand DAF (Oberflächenschaden) bei den Auflageringen nicht aufgenommen, da es für sie nicht von Bedeutung ist. Dadurch wurde das Ergebnis zu Gunsten des elektronischen Spiegels verfälscht, obwohl hierfür keine Kamera für die Aufnahme der Zustände nötig gewesen wäre. Daraus ergibt sich, dass über 20 % der Zustände bei den Auflageringen nicht in ihrer Datenbank aufgenommen wurden.

Abbildung 199 - Oberflächenschäden bei den Auflageringen

Die meisten Zustände die nicht dokumentiert wurden, waren Oberflächenschäden. Dabei befanden sich diese zumeist im oberen Bereich des Schachtes, also bei den Auflagerungen oder im Schachtaufbau (siehe Abbildung 199). Es handelt sich hierbei jedoch um keine groben Schäden, daher wurden diese auch von den KUs meistens ignoriert.

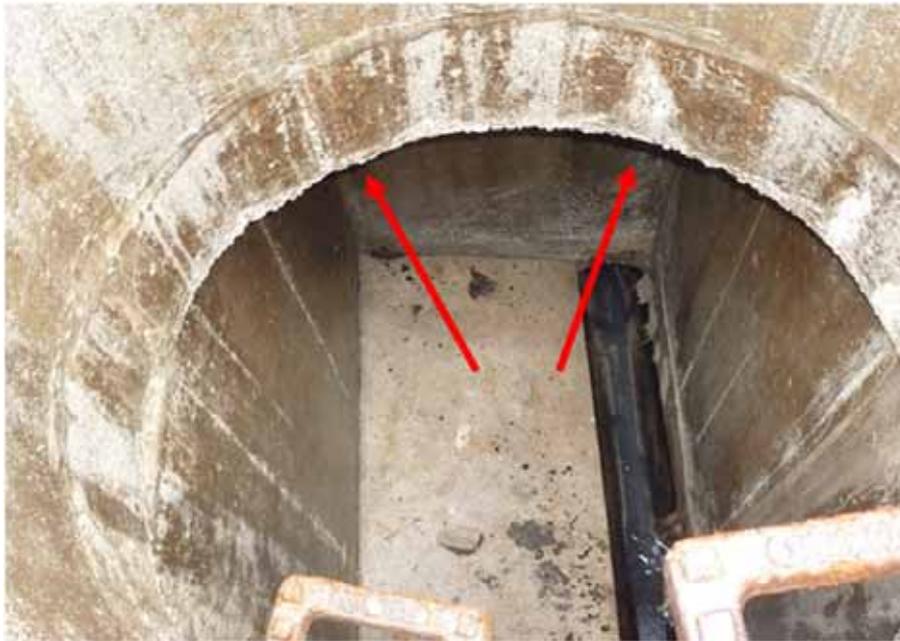
Abbildung 200 zeigt die Schachtinspektion eines Ortbetonschachtes. Es wurden insgesamt 87 Fertigteilerschächte und 20 Ortbetonschächte inspiziert. Dabei wurden 13 Ortbetonschächte in Salzburg aufgenommen, sechs beim RHV Wolfgangsee-Ischl und einer beim AWW Anzbach-Laabental. Wie die Abbildung 200 zeigt, ist es nicht möglich nur beim Blick von oben, Zustände die sich unterhalb der Decke oder in den hinteren oberen Ecken befinden festzustellen. Daher ist es ratsam Ortbetonschächte z.B. mit dem elektronischen Spiegel oder einer umgebauten Schiebekamera zu inspizieren. Beim RHV Wolfgangsee-Ischl und beim AWW Anzbach-Laabental befanden sich keine Schäden in diesen Bereichen. In Salzburg wurden diese Zustände sehr wohl erkannt, da diese eine direkte Inaugenscheinnahme durch Befahrung des Schachtes vornehmen.

Abbildung 200 - Schwierigkeit der Zustandserkennung bei Ortbetonschächten

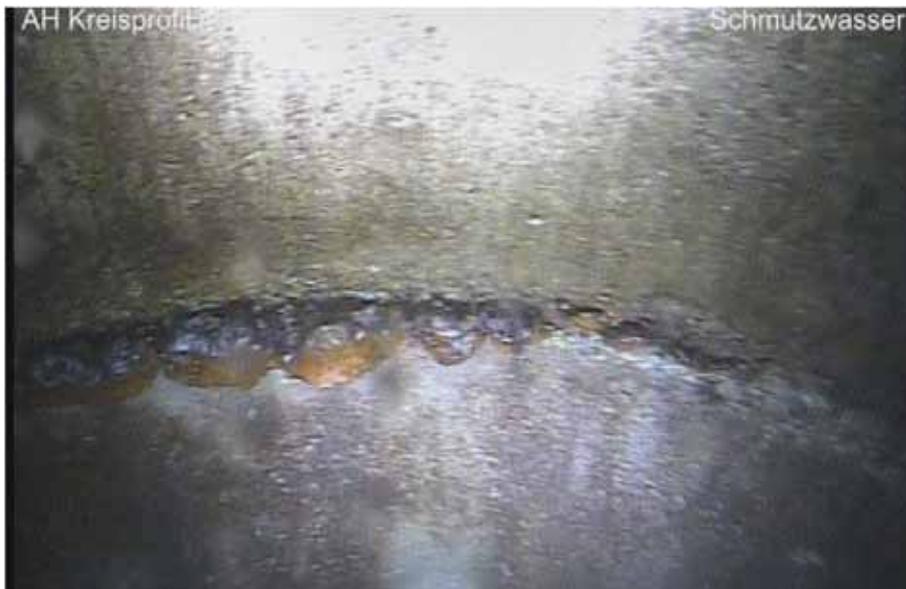
Abbildung 201 zeigt Dichtungsmaterial, das in den Schacht hineinragt.

Abbildung 201 - DAI - Einragendes Dichtungsmaterial

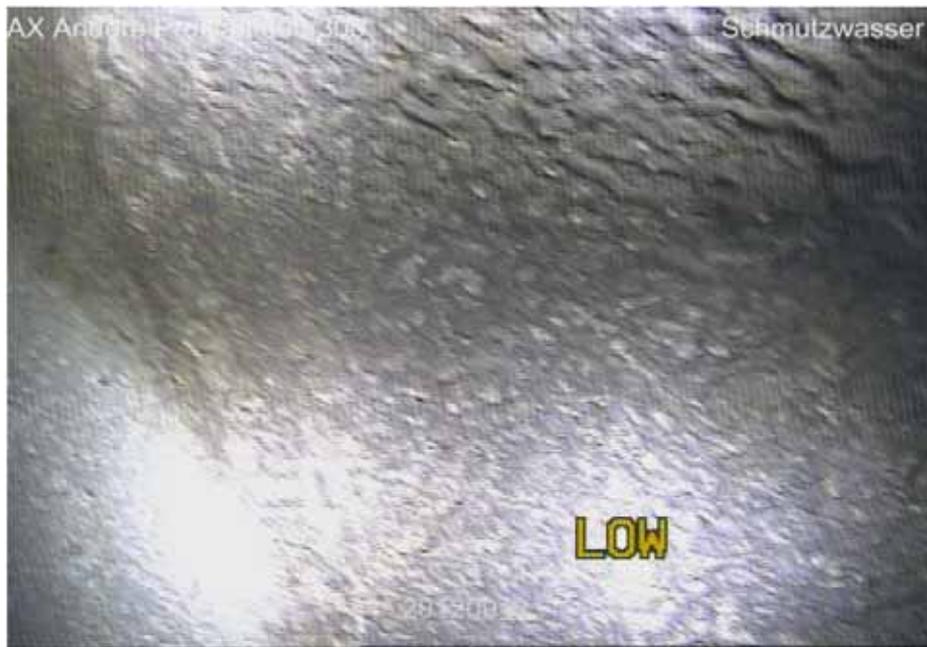
In Abbildung 202 sind anhaftende Stoffe an der Schachtwand ersichtlich.

Abbildung 202 - DBB - Anhaftende Stoffe

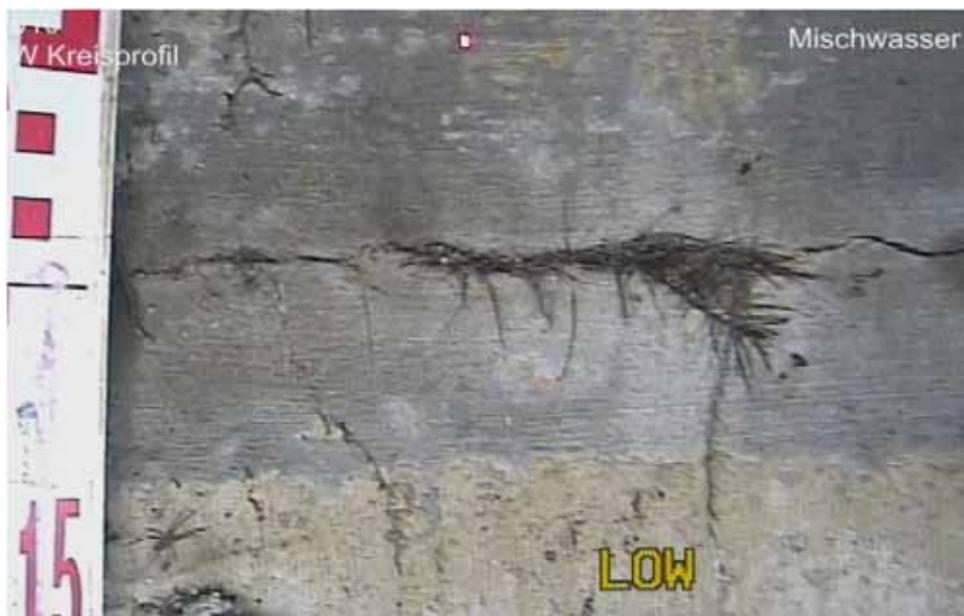
Abbildung 203 zeigt Wurzeleinwuchs in die Schachtwand. Ein Indiz, dass die Schachtwand undicht ist.

Abbildung 203 - DBA - Wurzeln

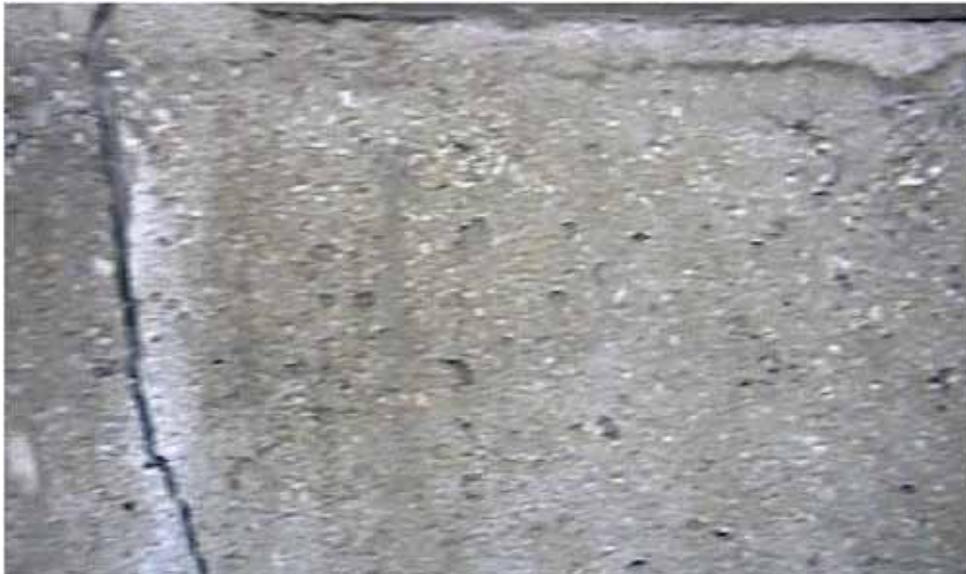
In Abbildung 204 ist ein vertikaler Riss zu erkennen.

Abbildung 204 - DAB - Riss

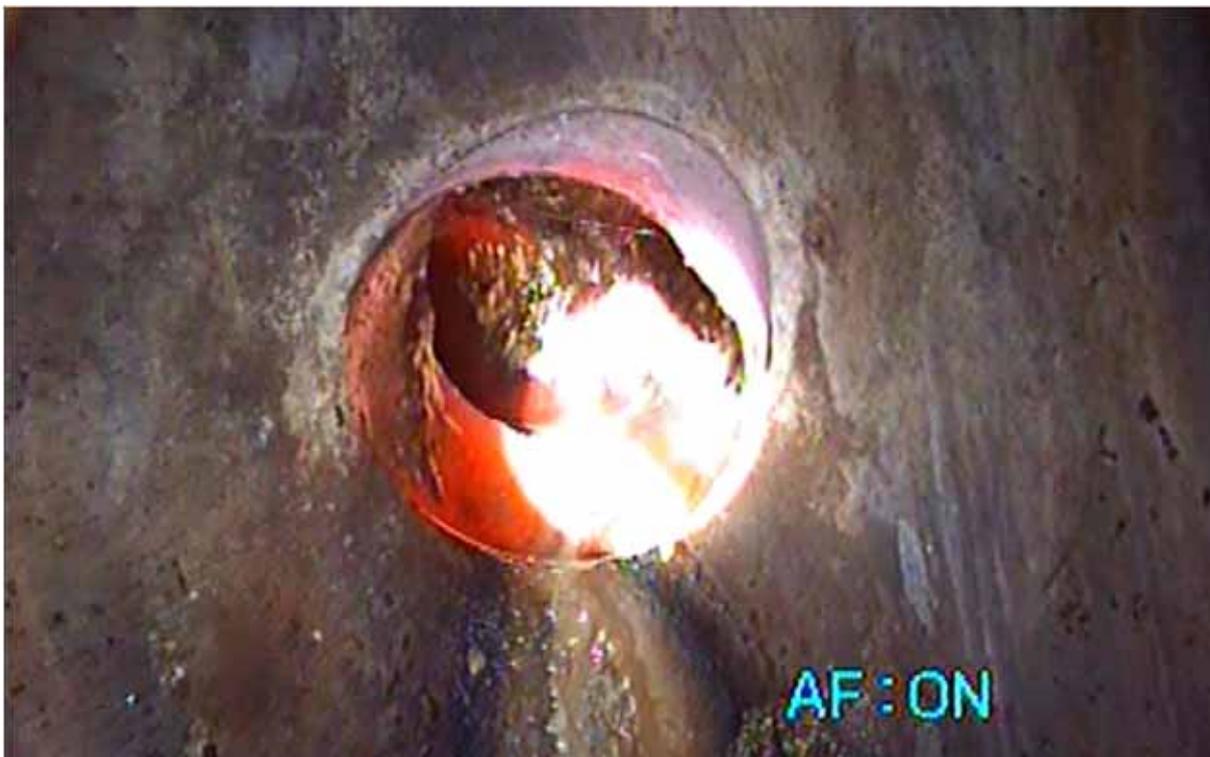
Abbildung 205 zeigt einen einragenden Anschluss. Wenn ein einragender Anschluss vorhanden ist, sind die Codes für DCA - Anschluss und DCG - Anschlussleitung ebenfalls in die Erhebung aufzunehmen.

Abbildung 205 - Einragender Anschluss, DCA - Anschluss, DCG - Anschlussleitung

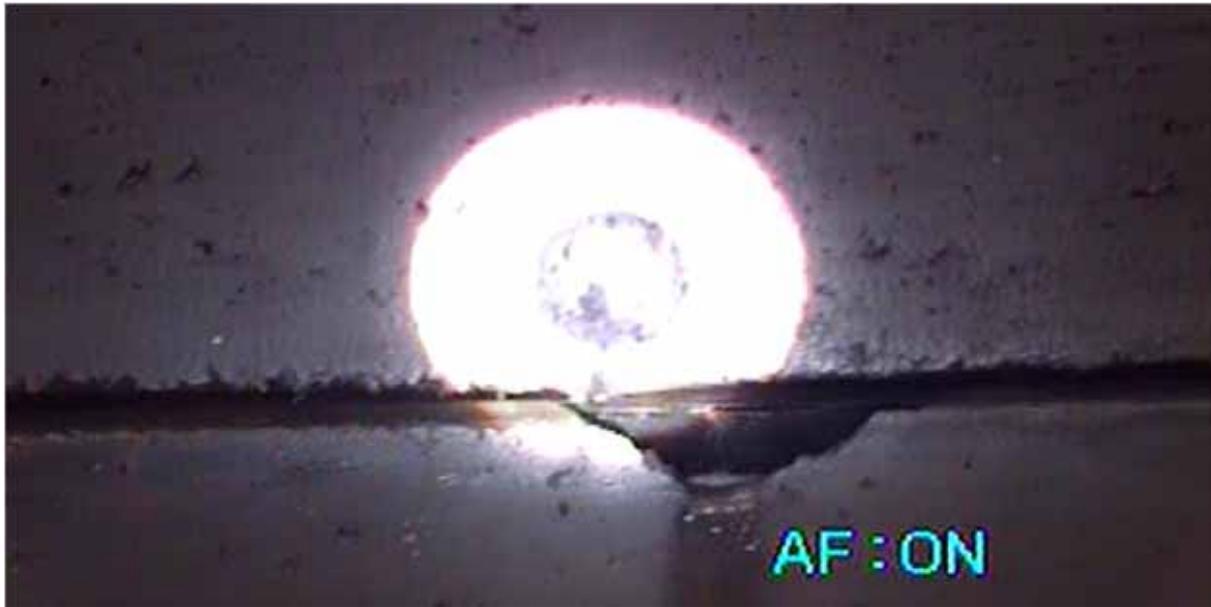
Die Abbildung 206 zeigt einen Ausbruch der Schachtwand und eine damit verbundene Infiltration.

Abbildung 206 - DAC - Bruch, DBF - Infiltration

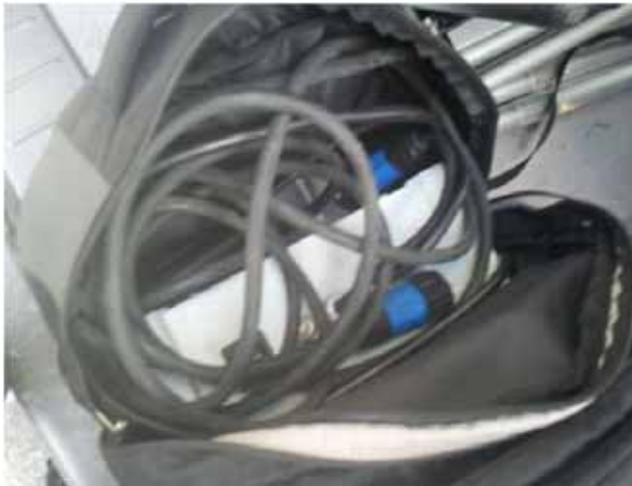
Nicht zu unterschätzen ist das Gewicht des Kameraequipments, welches den ganzen Tag transportiert werden muss. Bei Schächten mit großen Tiefen sind die Inspektionsstangen ohne Stativ eine körperliche Belastung.

Abbildung 207 - Rucksack mit Equipment der MesSen Nord-Kamera

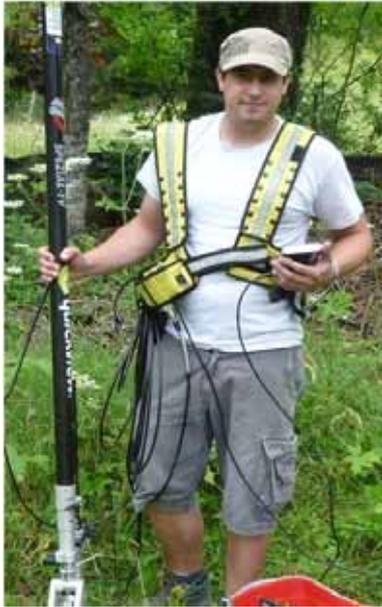
Bei dem Modell iPEK QuickView ist die Akkueinheit in einer Inspektionsweste integriert, was einen höheren Inspektionskomfort schafft (siehe Abbildung 208).

Abbildung 208 - QuickView Inspektionsweste mit integriertem Akku

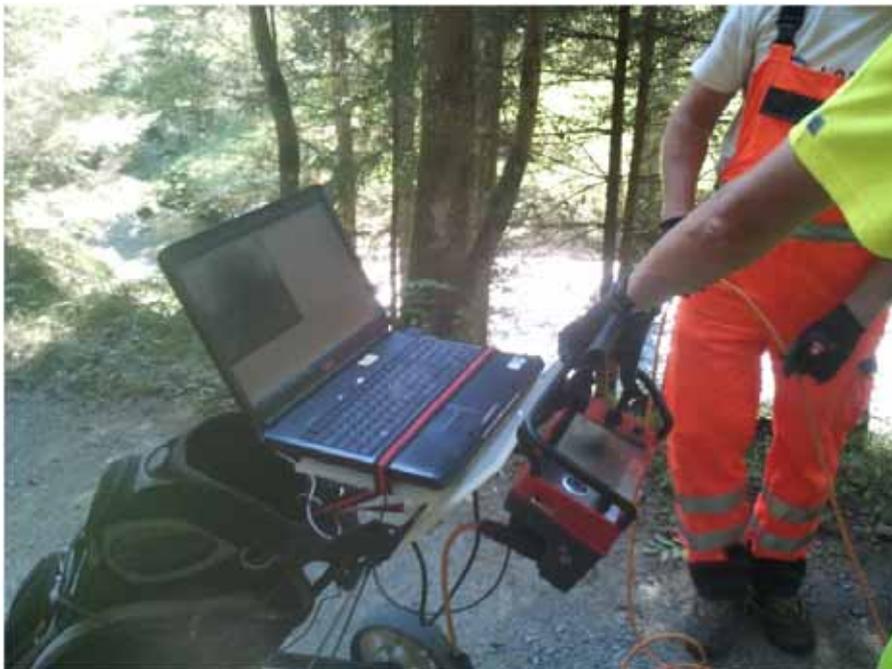
Für das Modell MesSen Nord STV3 wurde ein Golf-Caddy extra für die Schacht- und Haltungsinspektion gebaut. Dieser kann auch bei schlechtem Wetter und im schwierigen Gelände eingesetzt werden, wie die Abbildung 209 und Abbildung 210 zeigen.

Abbildung 209 - Golf-Caddy mit Inspektionslaptop und Steuereinheit des Kameramodells MesSen Nord STV3

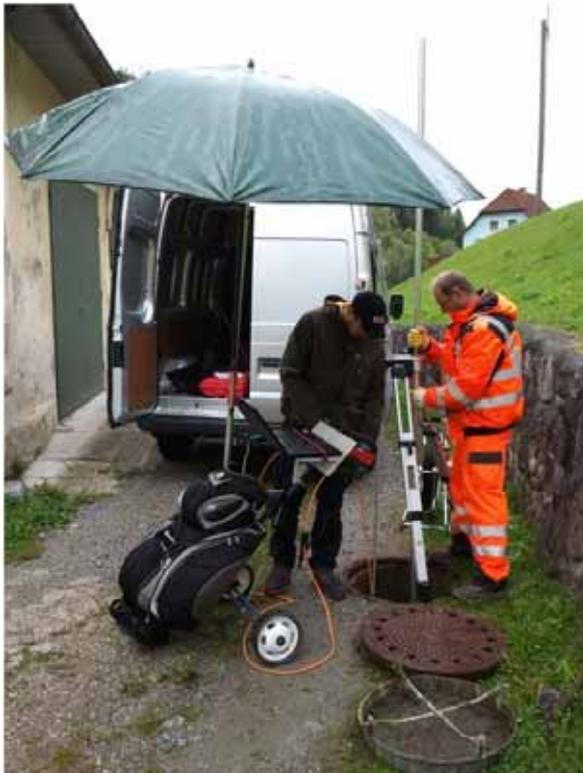
Abbildung 210 - Schachtinspektion mit Golf-Caddy bei schlechtem Wetter

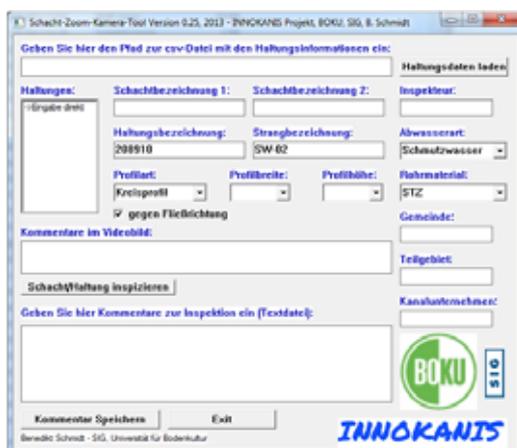
Aufbauend auf den weitergehenden Untersuchungen wurde die Software adaptiert (Version 0.2), damit einerseits auch eine Inspektion ohne Anbindung an ein LIS erfolgen kann, und andererseits auch eine Datenbank im csv Format eingelesen werden kann. Bei den anschließenden Untersuchungen stellte sich heraus, dass auch die Möglichkeit bestehen soll weitergehende Stammdaten ohne LIS einzublenden. Darauf aufbauend wurde Version 0.25 entwickelt. (Siehe Abbildung 211)

Abbildung 211: Schacht-Zoom-Kamera Tool V0.25

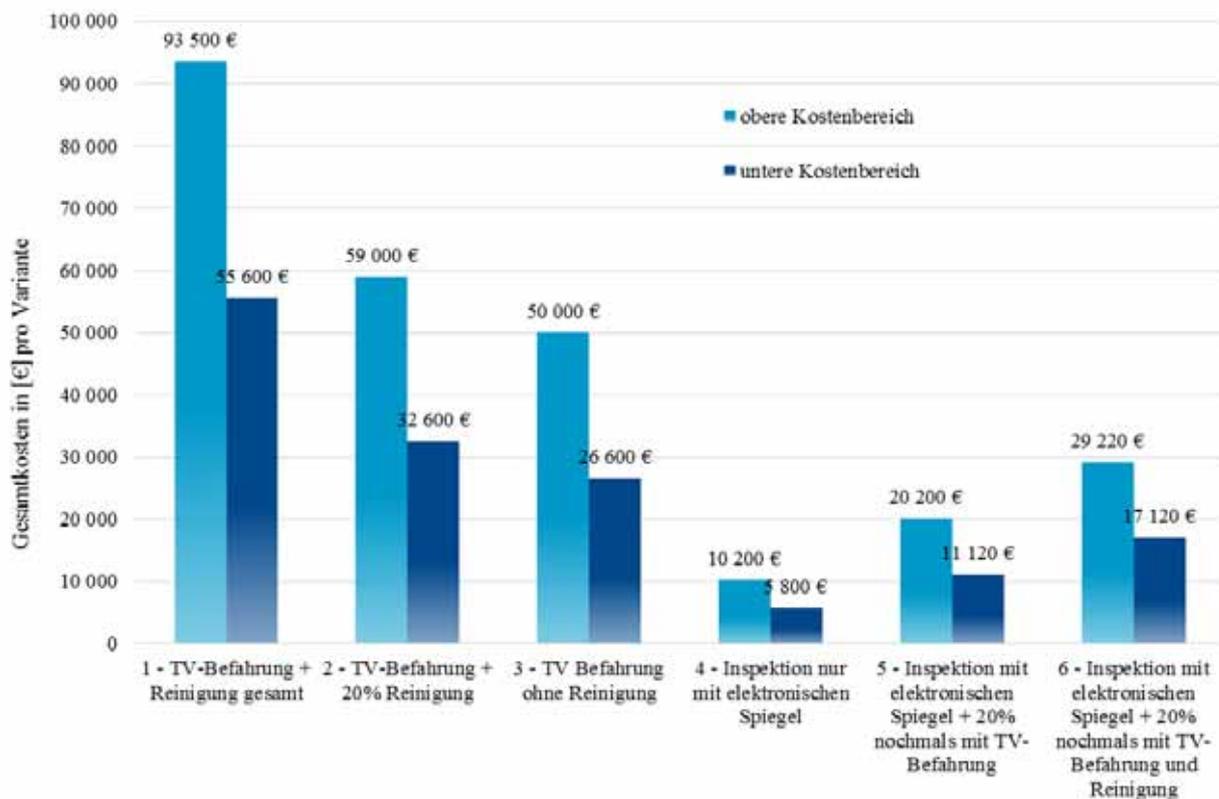
Durch die Testinspektionen mit dem elektronischen Spiegel bei der LINZ AG Abwasser konnte eine Kosten-Nutzen-Analyse für Haltungsinspektionen mit einem elektronischen Spiegel als auch mit herkömmlicher TV-Befahrung erstellt werden. Für ein Beispielskanalisationsnetz von 20 km wurden unterschiedliche Varianten der Inspektion untersucht. Diese sind in Abbildung 212 ersichtlich.

Abbildung 212 - Kosten für Varianten der Inspektion (und Reinigung) eines 20km langen Kanalisationsnetzes (Kuratko, 2015)

Dabei lässt sich feststellen, dass eine alleinige Inspektion des Kanalisationsnetzes nur mit elektronischem Spiegel (daher keine Vor-Reinigung notwendig) um ca. 90 % günstiger ist als die Inspektion mittels herkömmlicher TV-Befahrung + Reinigung der Haltungen. Bei der Annahme, dass 20 % des Kanalisationsnetzes nach der Inspektion mittels elektronischem Spiegel einen baulichen Zustand erkennen lässt, und daher eine zusätzliche TV-Befahrung + Reinigung notwendig ist, ist diese Kombination ca. 75 % günstiger, als eine gesamte Inspektion des Kanalisationsnetzes mit TV-Befahrung + Reinigung.
